**BANESA E MUSTAFA  
SHEHUT  
ZERQAN - BULQIZË**

**PROJEKT  
RESTAURIMI**

RISHIKIM, 2022

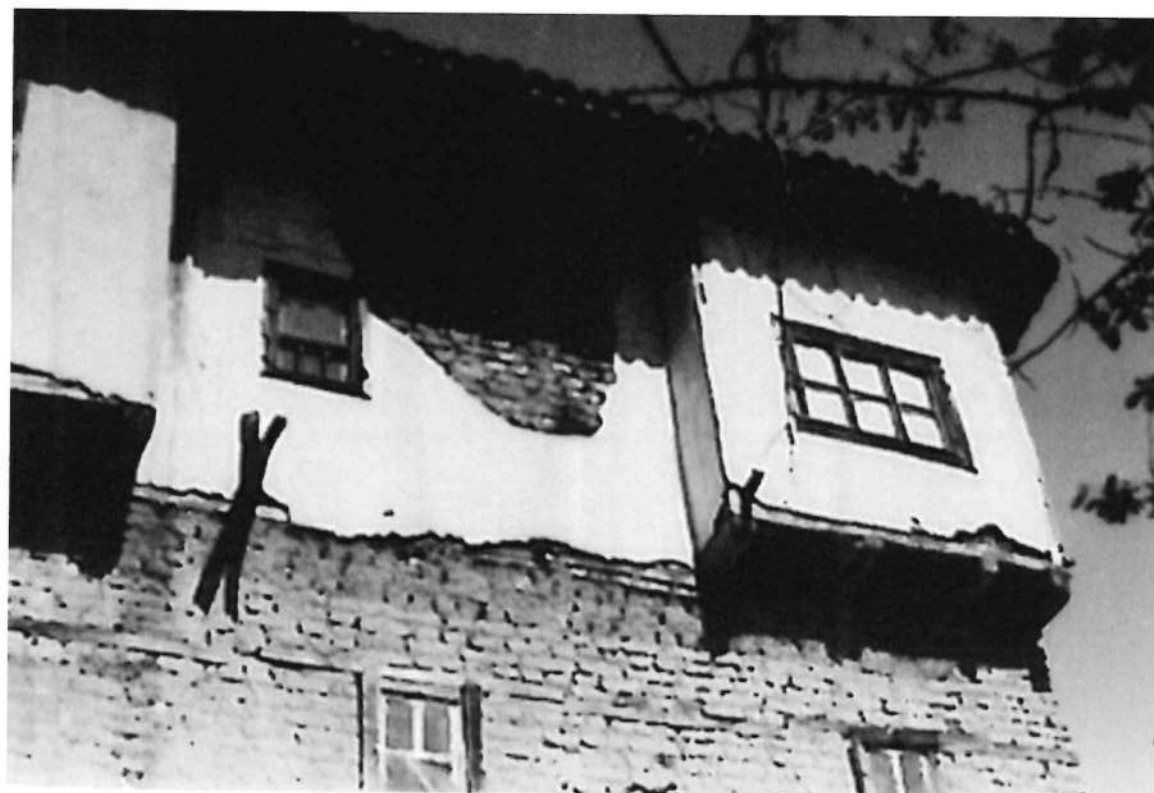
Figura 15. Bërthama e dytë, fasada lindore viti 1979

Figura 16. Bërthama e dytë, fasada lindore viti 1979

**Në bërthamën e dytë** fillimisht punimet e restaurimit u filluan në ndërtimin trekatësh (banesën e burrave apo bërthamën e dytë) në vazhdim të faltores. Këtu u përforcuan muret perimetrale që ishin të dëmtuara (Fig. 15-16). Në katin e parë të banesës u rindërtuan pjesërisht tavanet prej dërrase, dyert, dhe u bënë suvatimet. Në katin e dytë u restauruan elementet e dëmtuar të parmakllëkut të çardakut dhe tavani i tij (Fig.17-18). Në kthinën e pritjes u rindërtuan minderet dhe dritaret. Dritaret pranë oxhakut të ndërtuara më vonë u mbyllën. U restaurua dhe çatia e kësaj bërthame (Fig.18).

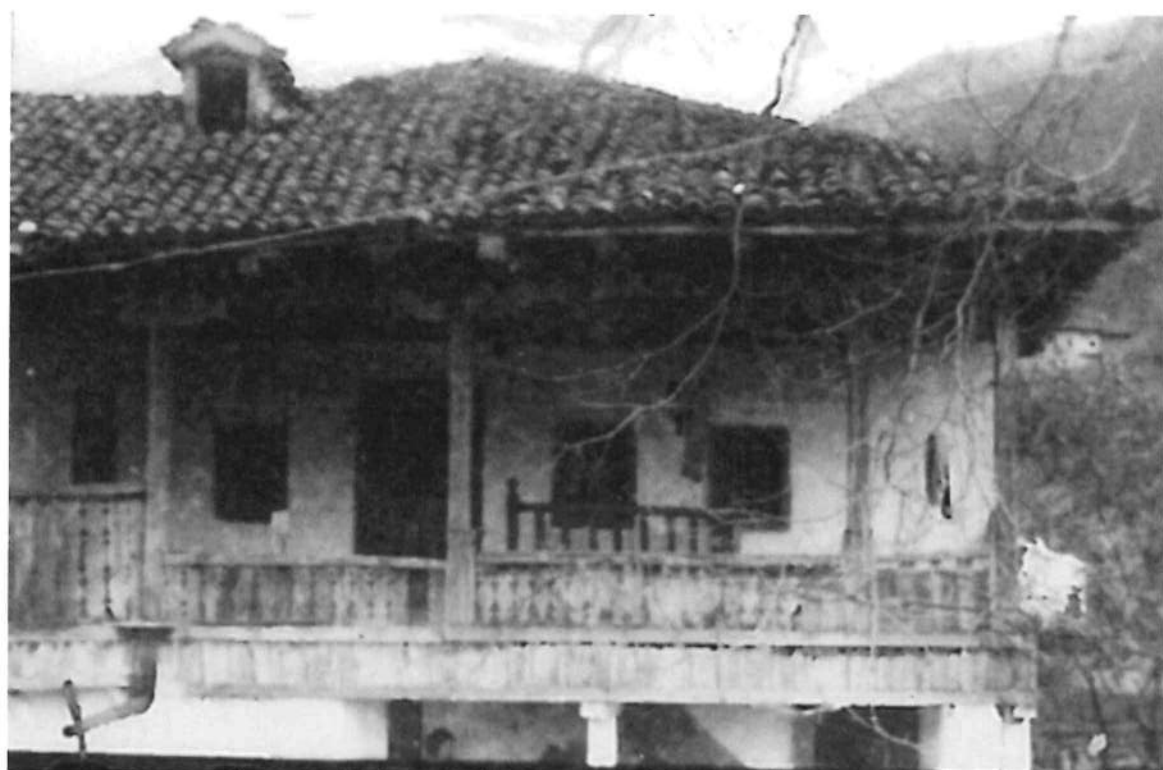
Figura 18. Bërthama e dytë, fasada perëndimore viti 1979, çardaku

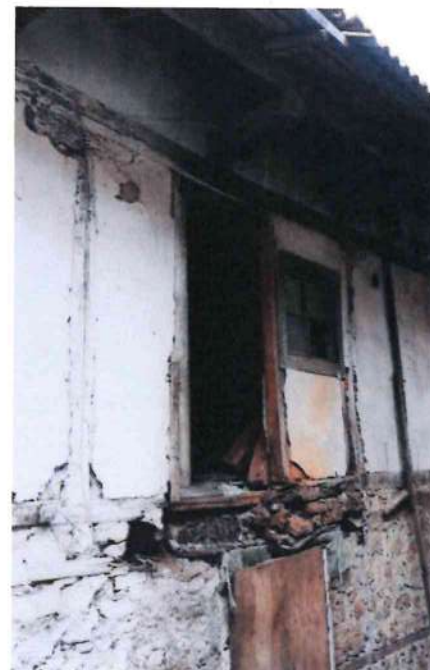
Figura 22. Fasada jugore, oborri i brendëshëm, viti 2019

- Kanatat e dritareve dhe fashaturat e qoshkut janë zvendësuar sipas konfiguracionit origjinal.
- Suvatim i qoshkut brenda dhe jashtë.
- Rindërtimi dhe suvatimi i murit që e ndan me ambientin 2 si dhe fasada jugore (dalja në oborrin e brendëshëm) duke lënë në dukje kollonat prej druri, jastikun dhe traun lidhës (Fig. 22).

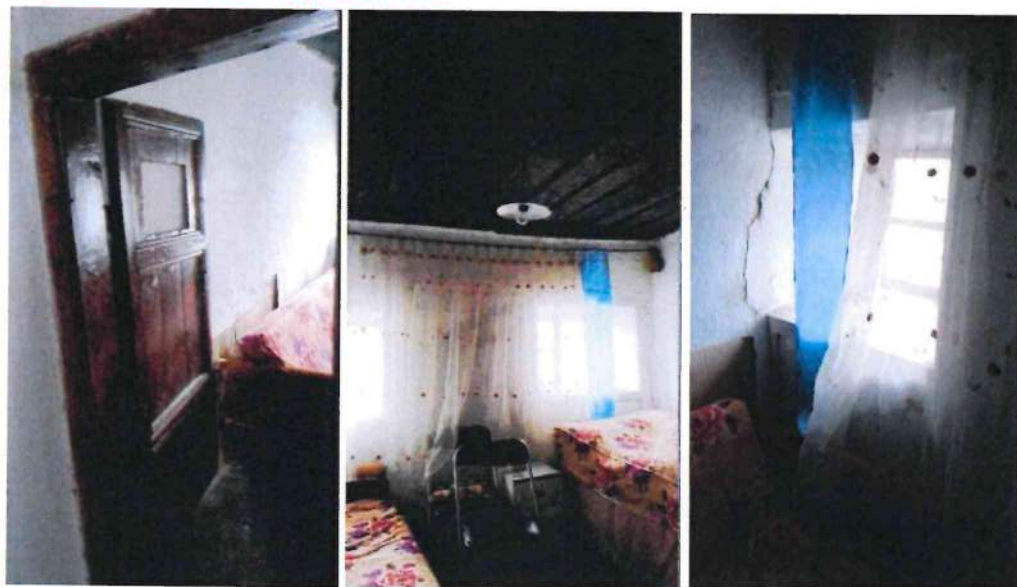
Figura 39. Bërthama 2, ambienti 6

- Tavani duket në gjendje të mirë.

- Do të bëhet njëpastrim dhe lyerje me anti mole dhe vaj lini.
- Dera ka nevojë për restaurim.
  - Do të bëhet pastrim, lyerje me anti mole dhe vaj lini.
- Të gjitha strukturat prej druri si sergjenët dhe zbukurimet murale do të resaturohen, do të trajtohen me anti insekticid si dhe vaj lini.
  - Revizionimi i instalimeve elektrike.

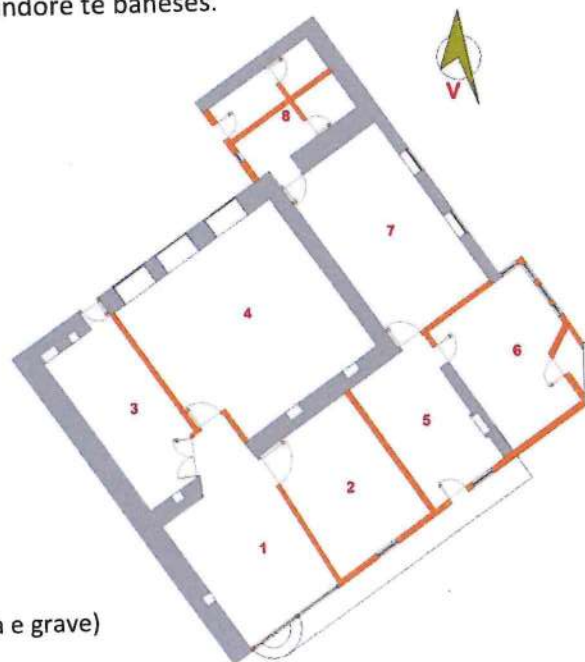
Figura 60. Plani i katit të parë, bërthama 1 (shtëpia e grave)

Ambienti nr.5 mendohet të ket qënë një me ambientin 2. Në restaurimin e viteve 1979-81 muret e këtij ambjenti në krahun jugor dhe perëndimor të tij janë rindërtuar. Aktualishtë ambientet 5,6 dhe7 janë në gjendje jo të mirë konstruktive. Ato janë shtruar me një shtresë llustër çimento pesha e të cilit mund të çoj deri në çedimin dhe rënien e strukturës mbajtëse të saj. Tavani me strukturë listelash druri dhe suva është i degraduar dhe një pjesë e madhe e suvas

ka rënë. Shkallët që të çonin në këtë banes tani nuk janë më (në rilevimet e 1979 struktura e tyre është e qartë). Dyert dhe dritaret prej druri janë degraduar me kalimin e kohës dhe si rezultat i përdorimit të materialit drusor jo të stazhionuar. Nërhyrjet që do të realizohen në këtë ambient janë:

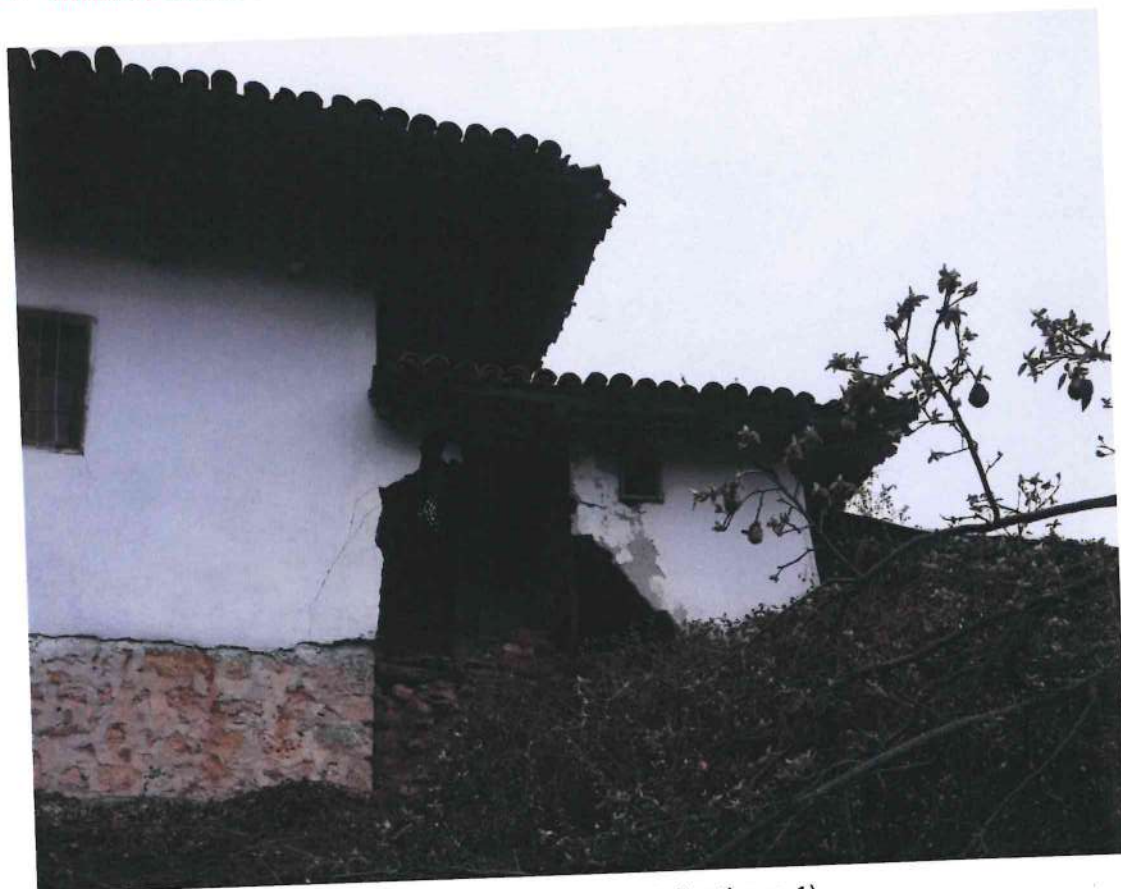
Figura 66. Ambianti 8 (berthama 1)

Ky ambient që ka shërbyer si një sanitare, është pjesërisht i rrënuar. Nërhyrjet resaturuese që do të realizohen janë:

- Restaurimi i murit nga fasada lindore me teknikën shqep – qep.
- Restaurim i mureve prej çatmaje, muret ndarës.
- Resaturimi i tavanit me listela druri, suvatim i tij me llaç gëlqere dhe lyerje me gëlqere.
- Ri suvatim i ambjenteve me llaç gëlqere.
- F.V i paisjeve hirdo sanitare
- Realizimi i instalimeve hidraulike, furnizim me uji.
- Realizimi i sistemit të drenazhit.
- F.V dyer dritare druri.
- Installet elektrike.
