# RELACION TEKNIK

## MANASTIRI I "SHËN MËRISË" ARDENICË

TIRANË 2021

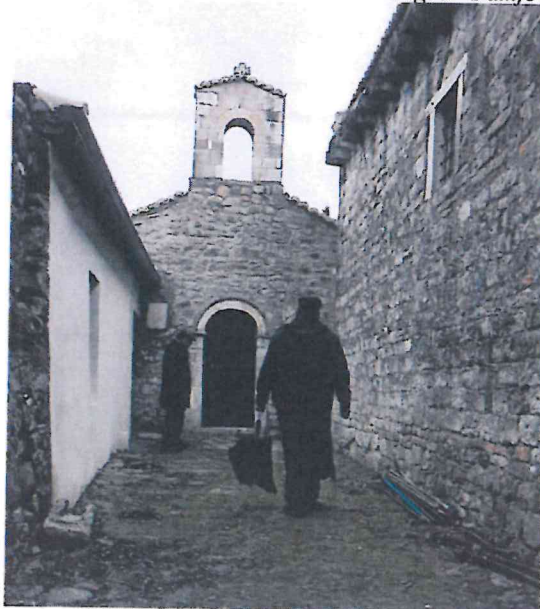
Fig. 10– Pamje e fasadës perëndimore

Aktualisht kisha është në gjendje të mirë nga ana konstruktive, ikonostasi është i ri si dhe dyshemeja është e shtruar me pllaka gres në ngjyre kafe të errët (Fig.9).

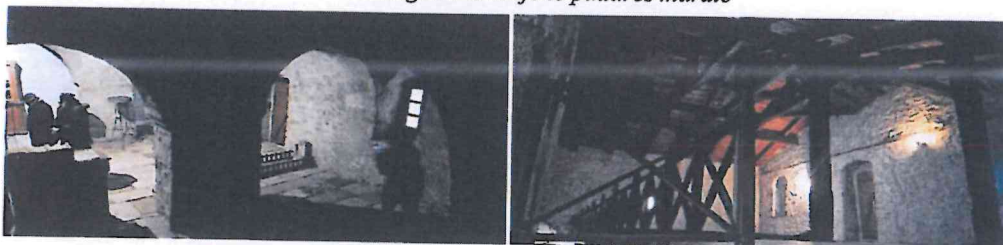
Fig. 14– Pamje të narteksit; kati i përdhe

Fig. 15– Pamje të narteksit; kati i pare

- *Propozohet restaurimi i dyshemesë së narteksit.*
- *Trajtimi me vaj lini dhe anti insekticid i gjithë strukturës drusore, dyerve dhe dritareve dyshemeve, harkadës, tiramntave të drurit.*
- *Propozohet trajtimi i elementëve metalik me solucion kundër ndryshkut (zgarat e hekurit në dritare).*
- *Pastrim të fugave të degraduara apo edhe të pa përshtatshme (llaç çimento) në murin verior mbi ullukun vertical të gurit. Rifugatim me llaç hidraulik dhe lyerje me rezinë transparente.*

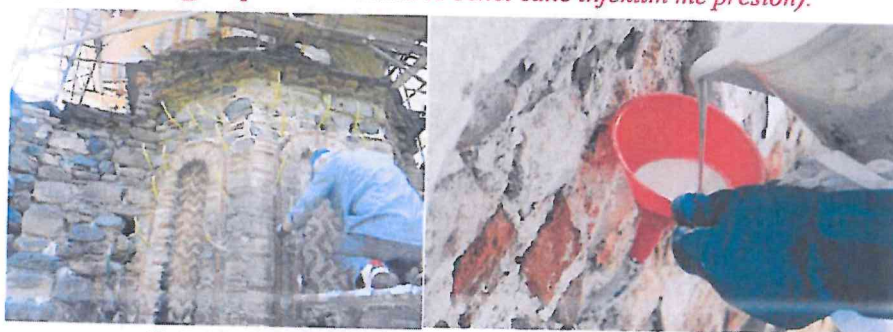
*Foto 19. Shëmbull i procesit të konsolidimit të muraturës*

***Injektimet.** Injektimet do të kryhen në të gjithë muraturën veriore të narteksit (mbasi janë bërë fugatimet). Mbas pastrimit të muraturës nga llaçi i dekompozuar dhe para fugatimit vendosen tubat që do të shërbejnë për injektim dhe lahet muratura, si nga jashtë, ashtu dhe brendësia e saj nëpërmjet tubave të injektimit. Tubat do të jenë 1/2" dhe do të vendosen 2-4 copë/m<sup>2</sup> dhe 25-30 cm në thellësi të muraturës.*

*Llaçi i injektimit do të përbëhet prej materialesh tradicionale dhe me rezistencë jo më të madhe se llaçi i shëndoshë i muraturës, për të shmangur rrezikun e krijimit të bërthamave rigjide brënda masës së muraturës. Injektimi do të kryhet me gravitacion, d.m.th. me vetërrjedhje dhe në një drejtim, duke filluar nga pjesët e poshtme të muraturës dhe duke u ngjitur në lartësi, (në qoftëse do të shikohet e nevojshme nga specialistët gjatë punimeve mund të bëhet edhe injektim me presion).*

*Injektimet për konsolidimin dhe kompaktësimin e muraturës, në këtë rast mund të bëhet nga të dyja anët e muraturës.*

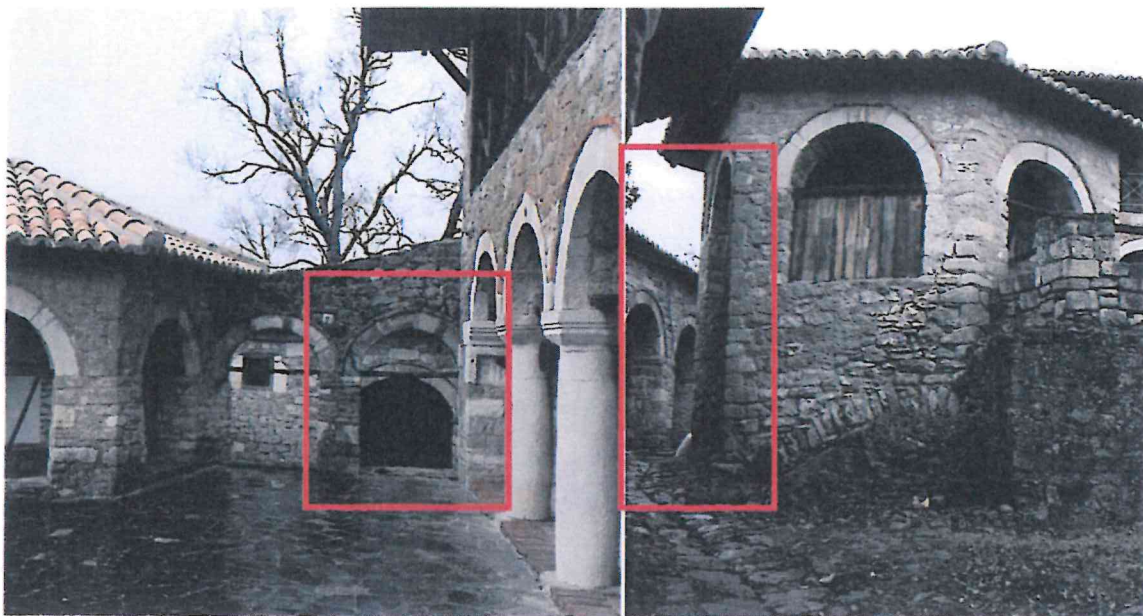
Më tej linja e ambjenteve të konakëve të seksionit “A” thyhet, dhe dhomat që pasojnë në drejtimin lindor spostohen për më në lindje (Fig.26). Dy mjediset të këtij segmenti janë përdorur si furrë pjekje të cilat sot janë në gjendje jo të mire dhe përdoren si magazinë.

*Fig. 26– Pamje të hyrjes për tek furra e pjekjes*

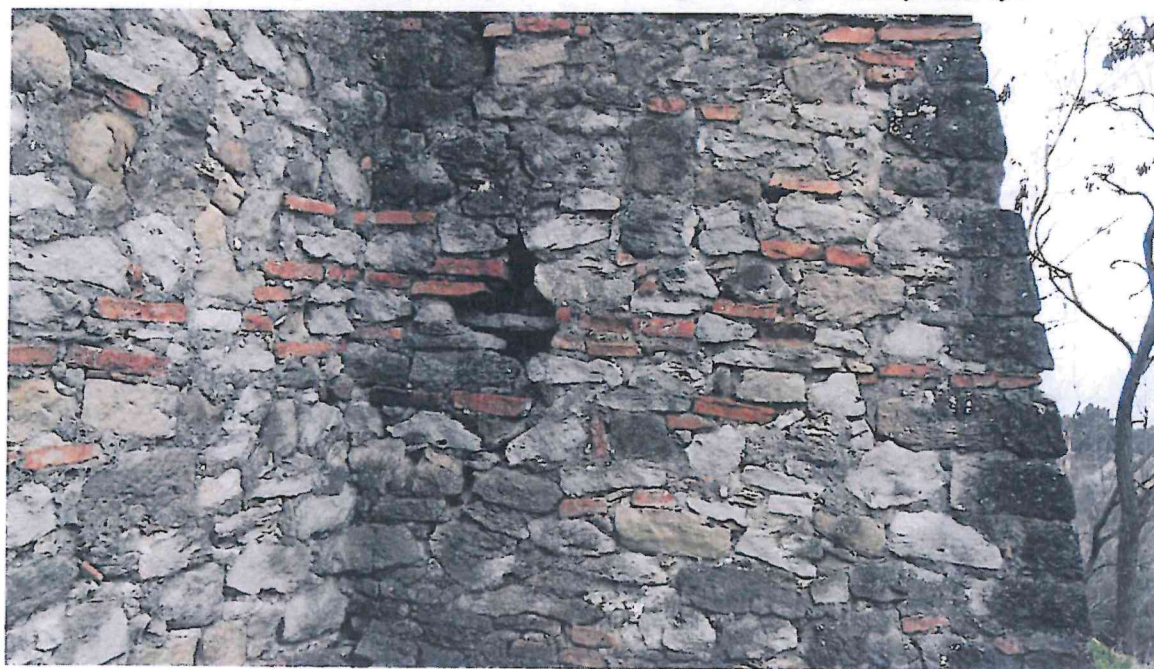
mbahet vetëm nga tirantat e vendosura në nivelin e dyshemesë së katit të parë. Gjithashtu edhe kontraforti i dytë (Fig. 28) ka pësuar një çarje nga lartë poshtë deri në lartësinë 1m nga niveli i tokës. Çarja përfundon në një zgavër në murin e kontrafortit nga ku duket qartë brezi i degraduar i drurit që ka realizuar lidhjen e kontrafortit me murin e konakëve (Fig.29). Muri midis këtyre dy kontrafortëve duket që është shumë i degraduar dhe ka pësuar fraktura të shumta. Në ambjentet e brendshme në këtë pjesë të konakëve nuk evidentohen problemet e strukturës, duke qenë se në 2018 janë kryer punime suvatimi dhe stukime nga vetë kisha.

*Fig. 29 – Pamje e arkitraut të drurit në kontrafortin e dytë*

- *Propozohet restaurimi i këtyre dy kontrafortëve:*
  - Të bëhet çmontimi i kontrafortit të rrëzuar, dhe rindërtimi i tij duke e përforcuar bazamentin me murë guri lidhur me llaç (shih grafikën). Gjatë ndërtimit do të realizohet edhe ndërthurja e tij me murin e konakëve.

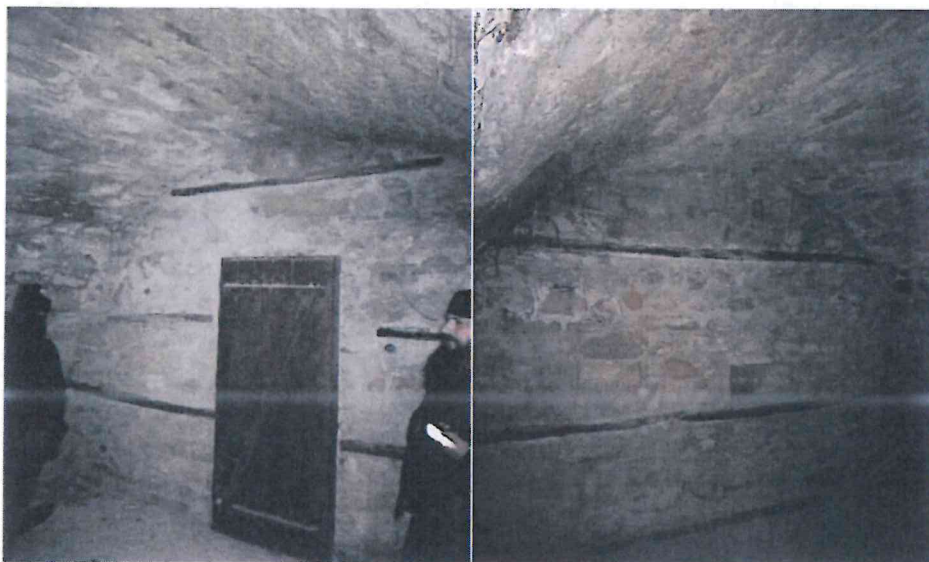
Fig. 32– Pamje e dhomës

të kishës së Shën Thanasit. Këtë fakt e dëshmojnë edhe dy tirantatët prej druri në qemerin e këtij ambjenti që janë plotësisht të kalbur të cilët e kanë humbur funksionin e tyre si dhe arkitrau i hyrjes në krahun lindor të këtij ambjenti (Fig.32).

- *Propozohet shqepja e kalldrëmit ekzistues, zbankimi i dherave dhe pastrami i kreut të qemerit dhe muraturës nga dherat dhe llaci i degraduar. Më pas propozohet të bëhet konsolidimi i qemerit të gurit me llac hidraulik, rimbullimi i qemerit me dherat e hequr, shtresë cakëlli 5 cm, shtresë betoni 10 cm, shtresë hidroizoluese 2 duar, shtresë rrëre natyrore, shtresë kalldrëmi. Në këtë mënyrë do të bëhet e mundur pengimi i penetrimit të ujërave të shiut në këtë ambient dhe në ambientin ngjitur (krahun lindor) shih grafikën.*
- *F.V tirant druri në qemer.*
- *F.V arkitra druri mbi hyrjen që lidh këtë ambient me dhomën e parë të katoit.*

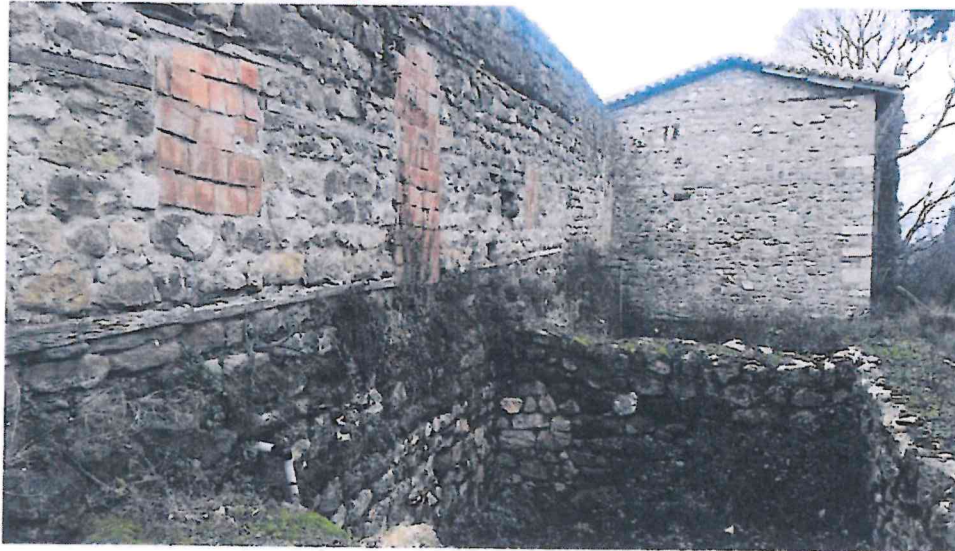
*Fig. 37– Pamje e ambjenteve ndihmëse jashtë murit rrethues të mansatirit fasada veriore*  
Mjedise të tjera ndihmëse ka patur edhe në anën e jashtëme prej së cilave sot ruhen vetëm gjurmët e tyre (Fig. 37).

- *Propozohet pastrimi në mënyrë mekanike i gjithë muraturës së këtij ambjenti nga llaçi i degraduar dhe vegjetacioni i ulët me herbicid. Pasi të jëtë bërë pastrimi do të ri fugatohet me llaç.*
- *Konsolidimi i muraturës më 2-3 rrjeshta gurësh (sipas nevojës) me llaç hidraulik.*
- *Zëvendësim i brezave prej druri dhe trajtimi i atyre ekzistues në gjendje të mirë me vaj lini dhe solucion anti insekticid.*
- *Restaurimi i arkitraut të portës lidhëse ndërmjet dy oborreve.*
- *Plotësimi me mur guri i paturave anësore të portës lidhëse ndërmjet dy oborreve.*
- *Ndërtimin e shkallëve prej guri që do të lidhi oborrin verior me atë para hyrjes së kishës së Shën Thanasit.*
- *Pastrim nga bimësia e ulët në të dyja oborret si dhe në mjedisët ndihmëse jashtë murit perimetral të manastirit (Fig.37).*
