PROJEKT RESTAURIMI

RESTAURIM BANESA SARAJETTE MYFIT BEUT NE  
LIBOHOVE

MONUMENT KULTURE KATEGORI E II - TE

TETOR 2024

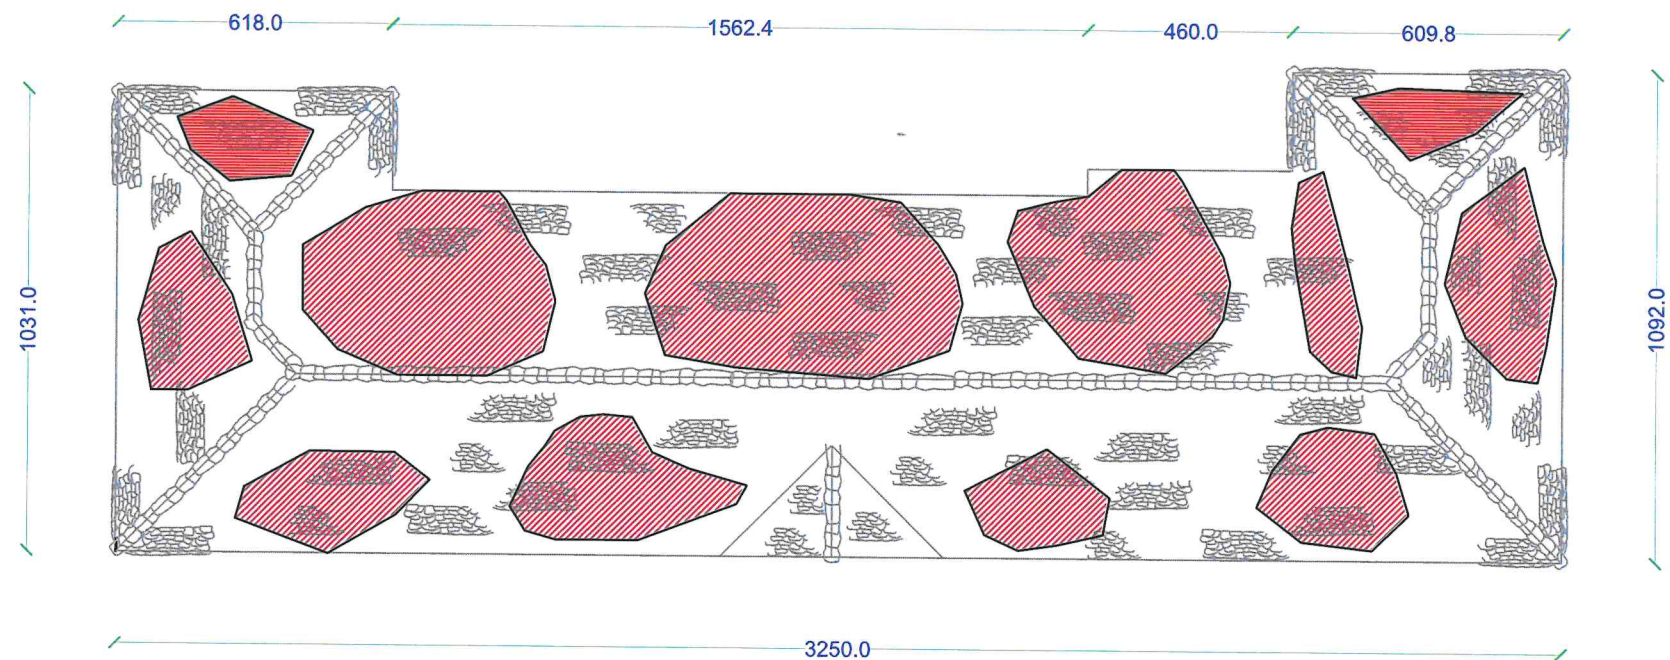
# Problematikat qe shfaqen ne cati

**SHENIME TEKNIKE**  
Catia eshte pothuajse e gjitha ne gjendje te keqe. Ne shume te saj ka kalbje te elementeve drusore, rreshkitje rasash si dhe pjese qe nuk ekzistojne me.

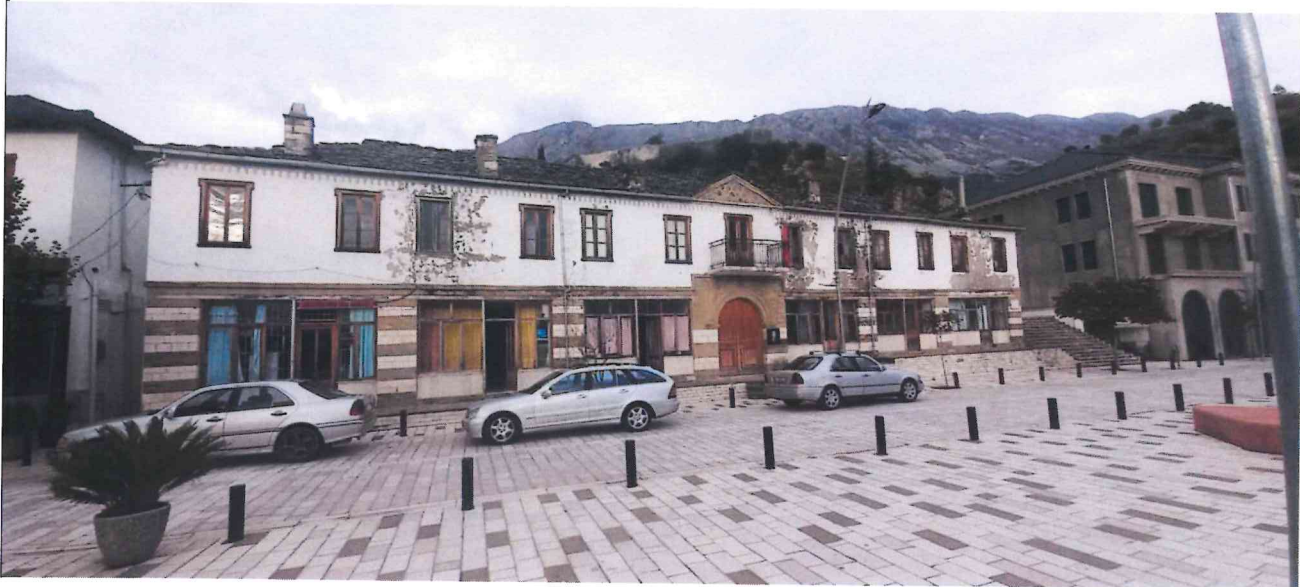
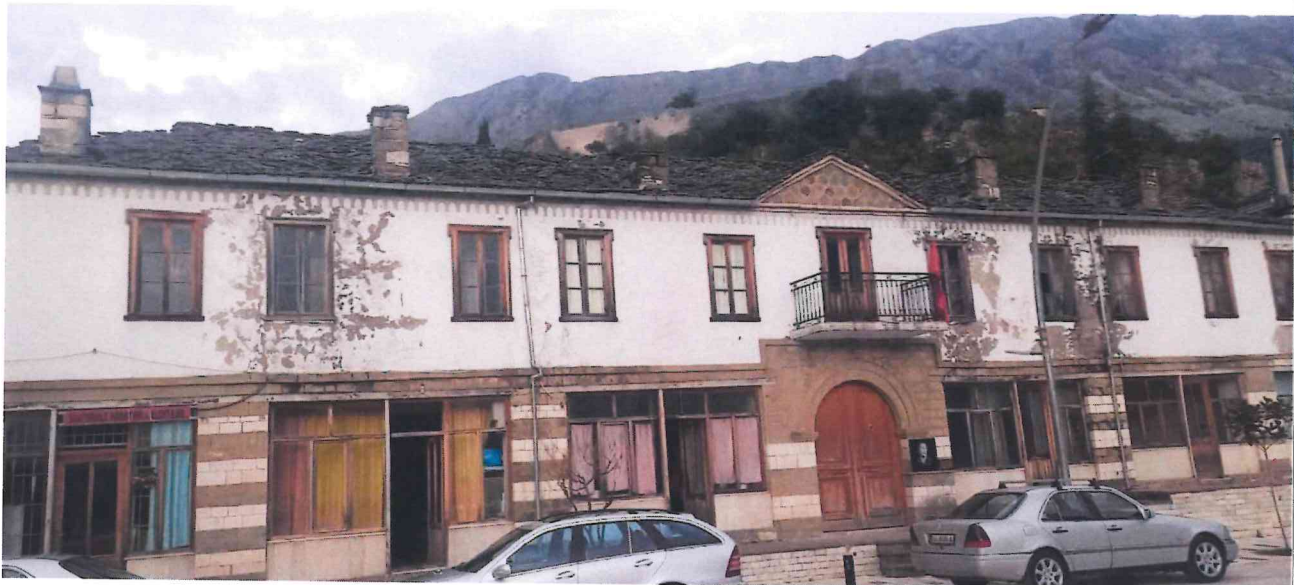
Foto me nderhyrjet ne fasade

Kalbje e elementit te drurit

Prania e myshqeve ne murature

Lageshti e theksuar ne murature/ prani e myshqeve

Prani bimesie e eger  
Pastrim nga bimesia

Prania e myshqeve ne murature  
Suvatime ne murature/ pastrime nga myshqet

Renie e suvase  
Suva e zakonshme  
fasade mur guri llac gelqere 1:2

Suvatime ne murature/ pastrime nga bimesia
