**BANESA E MUSTAFA  
SHEHUT  
ZERQAN - BULQIZË**

**PROJEKT  
RESTAURIMI**

RISHIKIM, 2022

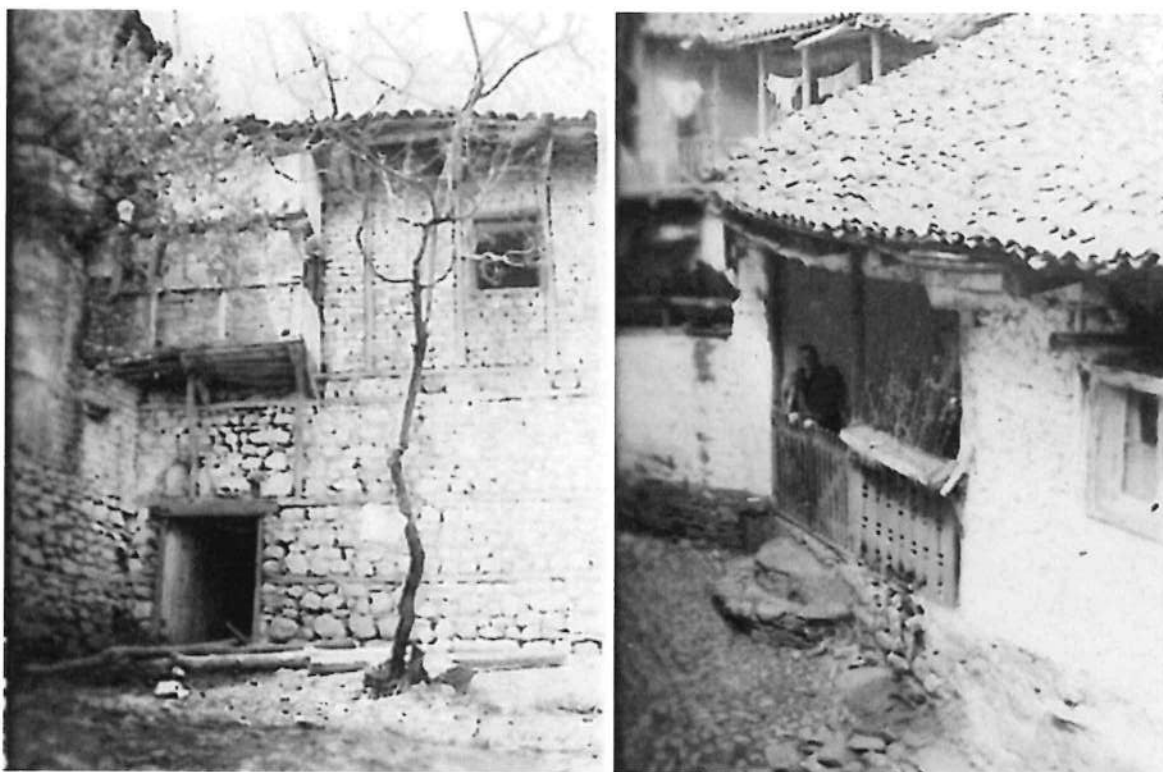
Figura 19. Bërthama e parë, fasada lindore (majtas) dhe jugore (djathtas) viti 1978

Në bërthamën e parë (Fig. 19).

- F.V. i parkamut sipas konfiguracionit ekzistues (Fig. 19)
- Suvatim i ri me llaç gëlqere.
- Suvatim i tavanit.
- Restaurim shkallësh guri, jashtë (Fig.19).
- Instalimet elektrike.

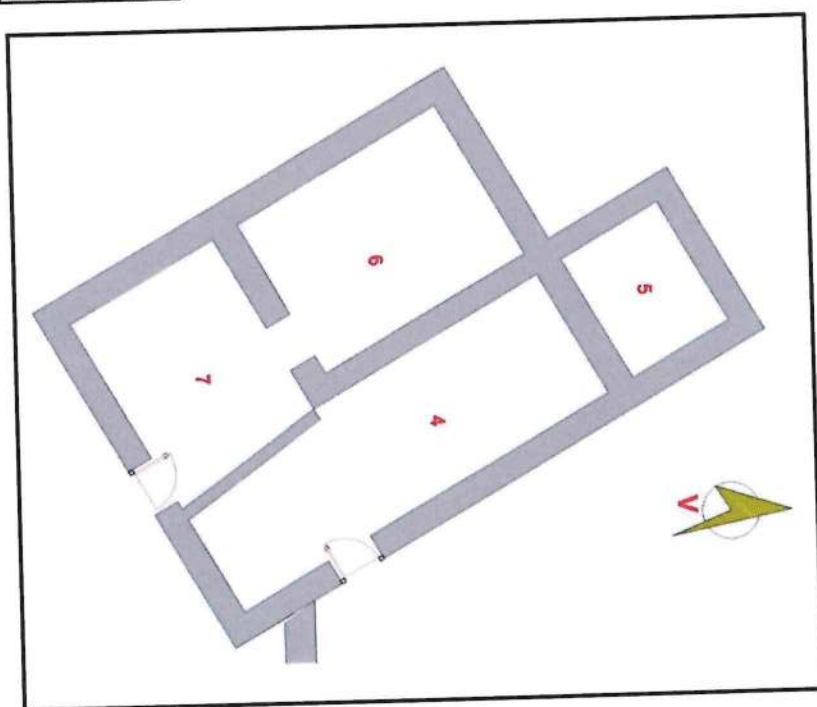
Figura 59. Plani i katit përdhe, bërthama 1 (shtëpia e grave)

- Muratura e këtij kati është prej guri të pa përpunuar.
  - Do të bëhet fugatim me llaç gëlqereje nga brenda si dhe restaurimi i paretit jugor të ambjentit nr. 5 me teknikën, shqep-qep;
- Struktura e tavanit, trarët dhe pjesa e shtresës prej drurësh të pa përpunuar duken në gjendje të mire, aktualishtë banorët e kanë lyer me sherbet gëlqere për të mbajtu insektet largë;
- Dyert prej druri janë të amortizuara
  - Do të bëhet heqja e tyre dhe zvendësim me dyer të reja druri të stazhionuar me të njëjtin konfiguracion.
