**BANESA E MUSTAFA  
SHEHUT  
ZERQAN - BULQIZË**

**PROJEKT  
RESTAURIMI**

RISHIKIM, 2022

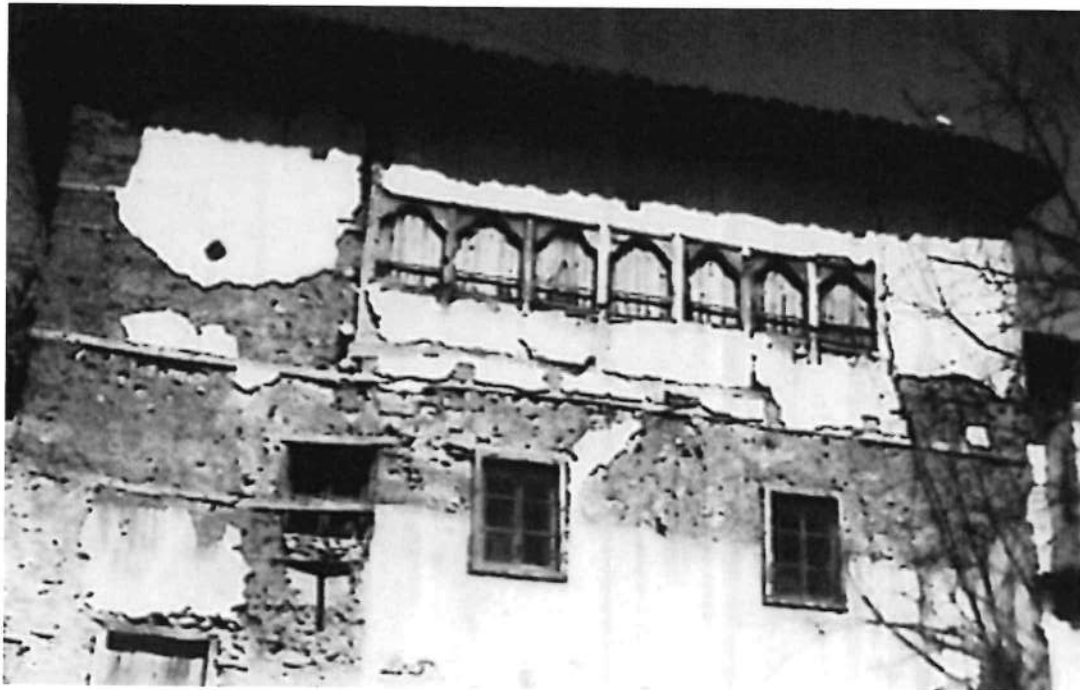
Figura 15. Bërthama e dytë, fasada lindore viti 1979

**Në bërthamën e dytë** fillimisht punimet e restaurimit u filluan në ndërtimin trekatësh (banesën e burrave apo bërthamën e dytë) në vazhdim të faltores. Këtu u përforcuan muret perimetrale që ishin të dëmtuara (Fig. 15-16). Në katin e parë të banesës u rindërtuan pjesërisht tavanet prej dërrase, dyert, dhe u bënë suvatimet. Në katin e dytë u restauruan elementet e dëmtuar të parmakllëkut të çardakut dhe tavani i tij (Fig.17-18). Në kthinën e pritjes u rindërtuan minderet dhe dritaret. Dritaret pranë oxhakut të ndërtuara më vonë u mbyllën. U restaurua dhe çatia e kësaj bërthame (Fig.18).

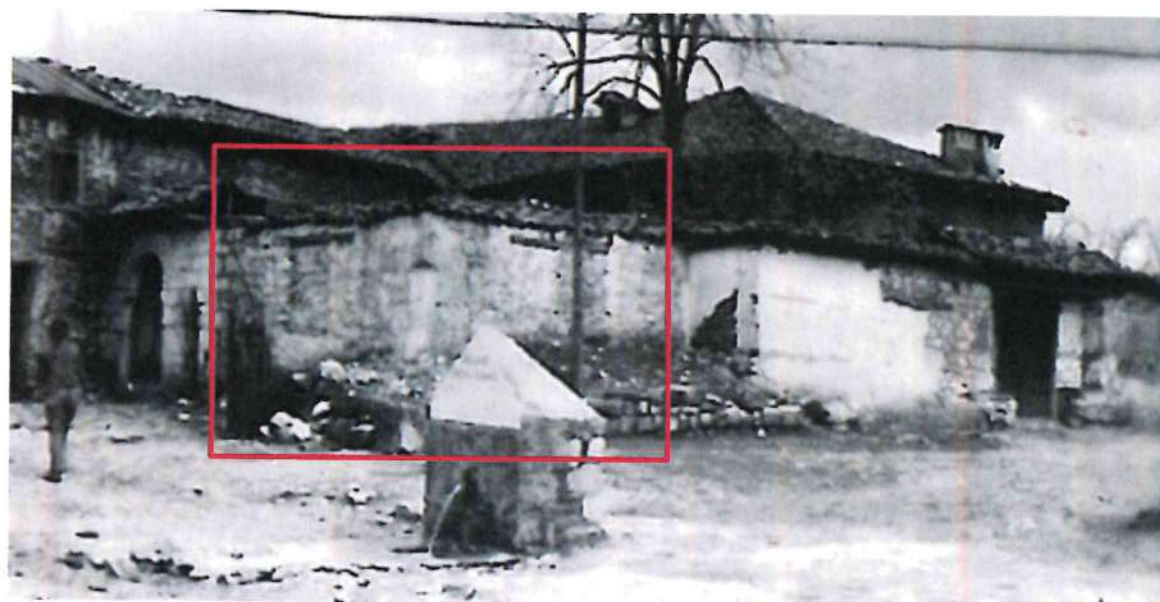
Pas viteve 1990, pronarët e banesës kanë restauruar tyrbën, pjesë përbërëse e banesës, në qoshen jug-perëndimore të oborrit të jashtëm, sipas një projekti të hartuar nga specialist të IMK-së (Fig. 24). Nga dokumentacioni fotografik prane arkives së IMK-së mund të vërehet qartë së muri perëndimor dhe jugor i tyrbës ka shërbyer si pjesë përbërëse e murit rrethues të oborrit të jashtëm të kompleksit të banesës. Nga foto mund të shikojmë qartë gjithashtu se në qendër të të dyja pareteve të mbetura nga tyrbja janë dritaret e tamponuara me murë guri (Fig.25).

Figura 28. Muri perëndimor (në të majtë) dhe ai jugor (në të djathtë) i tyrbes, foto e vitit 1979

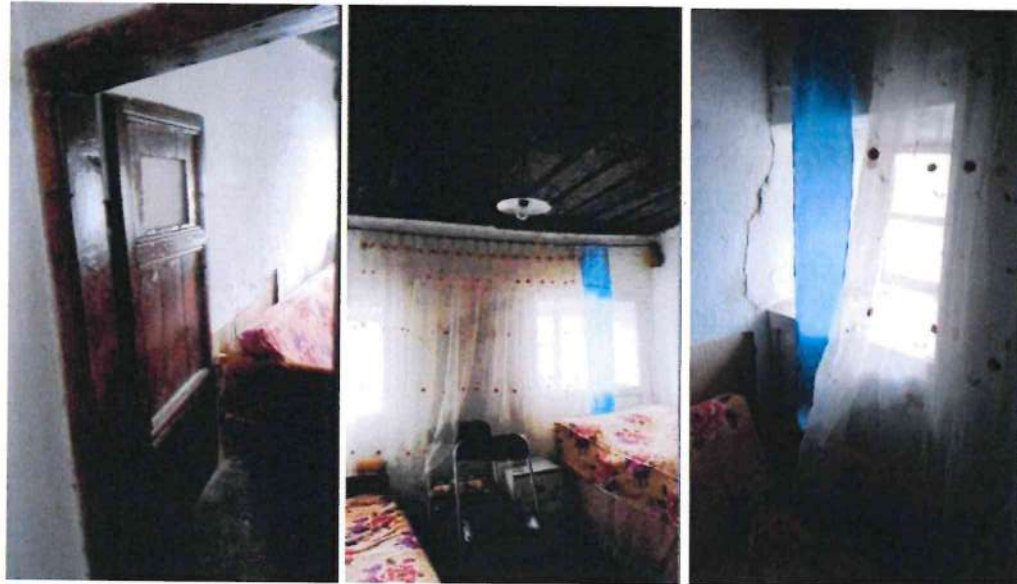
Figura 39. Bërthama 2, ambienti 6

- Tavani duket në gjendje të mirë.

- Do të bëhet njëpastrim dhe lyerje me anti mole dhe vaj lini.
- Dera ka nevojë për restaurim.
  - Do të bëhet pastrim, lyerje me anti mole dhe vaj lini.
- Të gjitha strukturat prej druri si sergjenët dhe zbukurimet murale do të resaturohen, do të trajtohen me anti insekticid si dhe vaj lini.
  - Revizionimi i instalimeve elektrike.

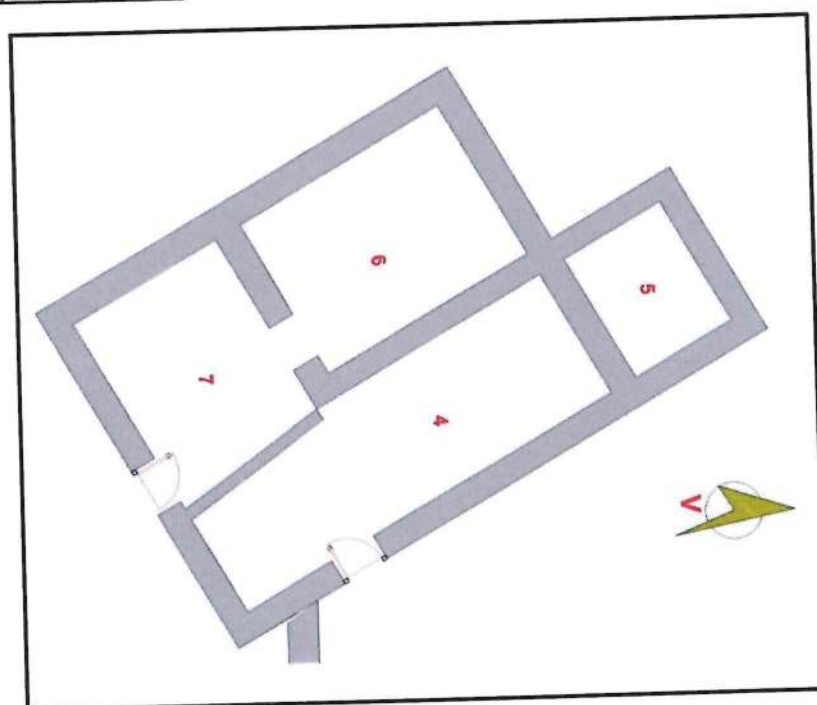
Figura 59. Plani i katit përdhe, bërthama 1 (shtëpia e grave)

- Muratura e këtij kati është prej guri të pa përpunuar.
  - Do të bëhet fugatim me llaç gëlqereje nga brenda si dhe restaurimi i paretit jugor të ambjentit nr. 5 me teknikën, shqep-qep;
- Struktura e tavanit, trarët dhe pjesa e shtresës prej drurësh të pa përpunuar duken në gjendje të mire, aktualishtë banorët e kanë lyer me sherbet gëlqere për të mbajtur insektet largë;
- Dyert prej druri janë të amortizuara
  - Do të bëhet heqja e tyre dhe zvendësim me dyer të reja druri të stazhionuar me të njëjtin konfiguracion.

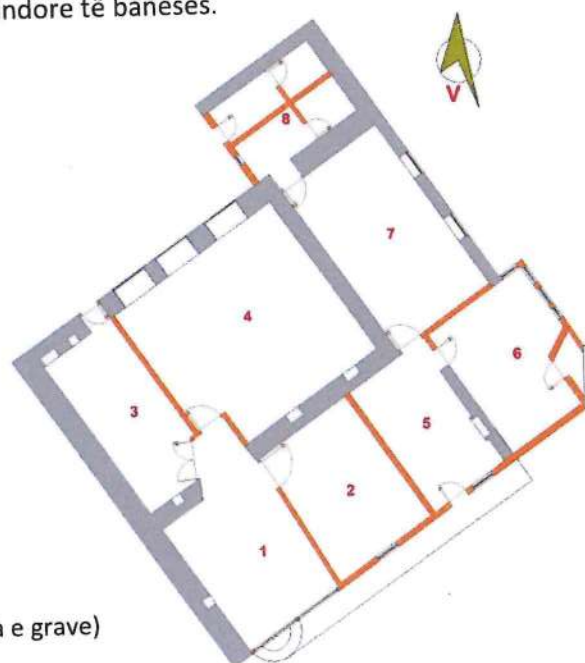
Figura 60. Plani i katit të parë, bërthama 1 (shtëpia e grave)

Ambienti nr.5 mendohet të ket qënë një me ambientin 2. Në restaurimin e viteve 1979-81 muret e këtij ambjenti në krahun jugor dhe perëndimor të tij janë rindërtuar. Aktualishtë ambientet 5,6 dhe7 janë në gjendje jo të mirë konstruktive. Ato janë shtruar me një shtresë llustër çimento pesha e të cilit mund të çoj deri në çedimin dhe rënien e strukturës mbajtëse të saj. Tavani me strukturë listelash druri dhe suva është i degraduar dhe një pjesë e madhe e suvas

ka rënë. Shkallët që të çonin në këtë banes tani nuk janë më (në rilevimet e 1979 struktura e tyre është e qartë). Dyert dhe dritaret prej druri janë degraduar me kalimin e kohës dhe si rezultat i përdorimit të materialit drusor jo të stazhionuar. Nërhyrjet që do të realizohen në këtë ambient janë:

- Restaurim i tavani të degraduar, suvatim me llaç gëlqere dhe lyerje me sherbet gëlqere.
- F.V derë druri të trajtuar me anti molë dhe vaj lini.
- Restaurimi dhe trajtimi i të gjitha elementëve prej druri (tratë, kolona, arkitrarë, parmak, dhe dollape muri) me anti mole dhe vaj lini.

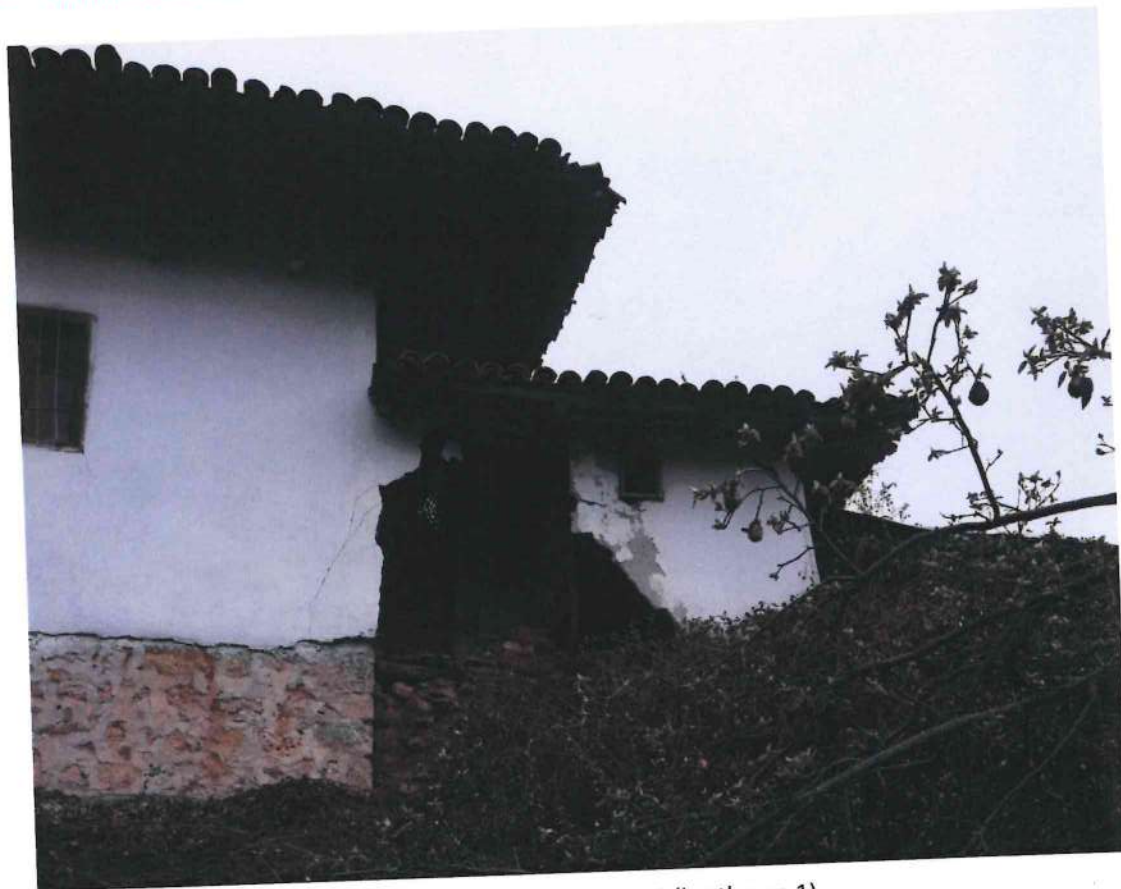
Figura 66. Ambianti 8 (berthama 1)

Ky ambient që ka shërbyer si një sanitare, është pjesërisht i rrënuar. Nërhyrjet resaturuese që do të realizohen janë:

- Restaurimi i murit nga fasada lindore me teknikën shqep – qep.
- Restaurim i mureve prej çatmaje, muret ndarës.
- Resaturimi i tavanit me listela druri, suvatim i tij me llaç gëlqere dhe lyerje me gëlqere.
- Ri suvatim i ambjenteve me llaç gëlqere.
- F.V i paisjeve hirdo sanitare
- Realizimi i instalimeve hidraulike, furnizim me uji.
- Realizimi i sistemit të drenazhit.
- F.V dyer dritare druri.
- Installet elektrike.
