## RELACION

Restaurimi i catise dhe fasades banesa Angonate

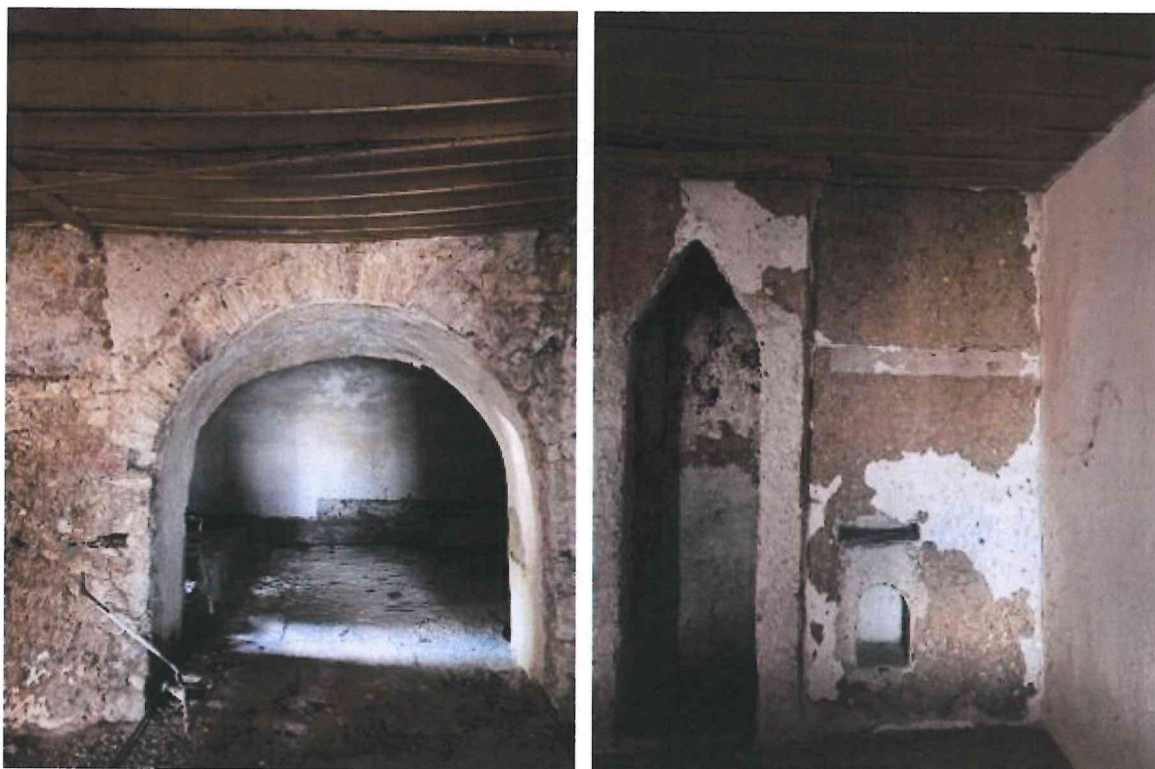
*Fig 5 dhe 6 . Hapesira e hamamit dhe dy oxhage brenda saj*

DRTK Gjirokaster, pas inpektimit ne banese vuri re disa problematika te cilat duhen shqyrtuar per te shmangur rrezikshmerine e metjeshme te baneses. Fasada ballore, ajo me e dukshme e cila perfaqeson banesen, paraqet probleme kryesisht me lageshtine ne murature, elemente drusor te kalbur ne dritare, dhe kryesisht suva te demtuara, si dhe pranine e bimesise se larte dhe te ulet. Gerryerje dhe degradim i muratures dhe struktures gelqerore si pasoje e agjenteve te jashtem.
