Restaurimi i Kishës së Shën Mërisë, Bishqethëm, Lushnje

## RELACION PROJEKTI

Restaurimi i Kishës së Shën Mërisë

fshati Bishqethëm, Lushnje

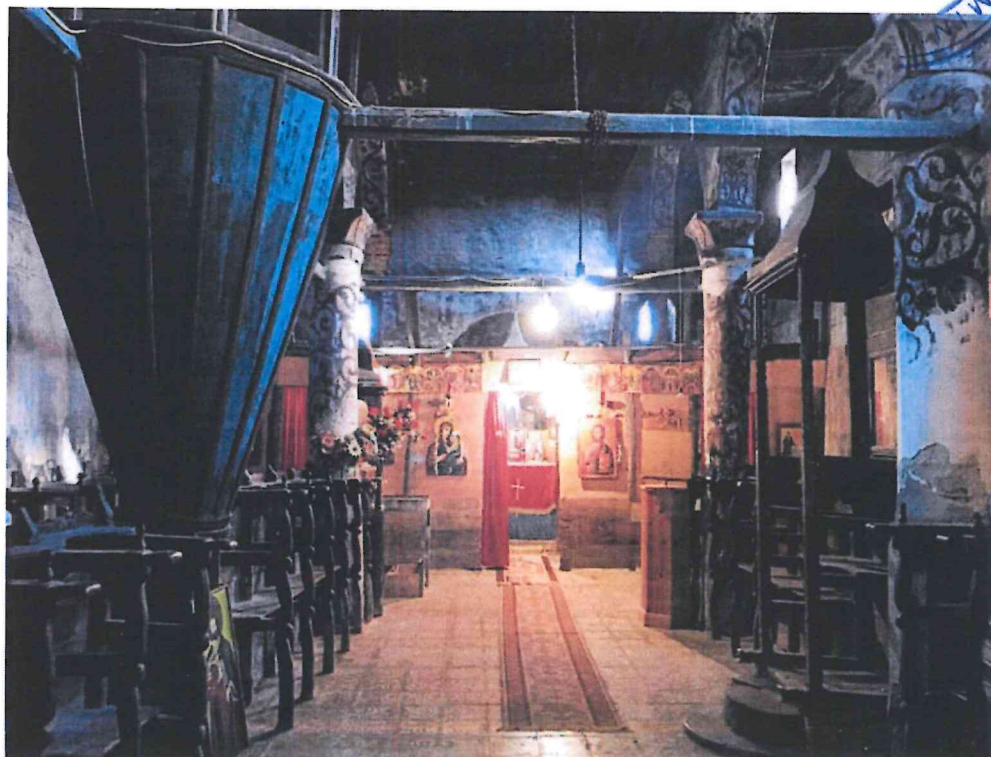
Figura 2 Pamje e naosit

- Kolonat në bazamentin e tyre janë të përforcuara me beton, i cili në shumë raste ka dëmtime, çarje dhe mungesa, ndërsa mbi shtresën e betonit ka dëmtime (mungesa, ekspozim të litarëve, degradim material lidhës, etj.) të çatmasë veshëse
- Ka një hapje nga sipër të të gjithë rreshtit të kolonave
- ABSIDA \_ është në gjendje të mirë
- DYSHEMEJA \_\_\_\_ është në gjendje të mirë
- TAVANI I DRURIT\_ Tavani ka krijuar bark, i cili fillon nga muri verior deri në atë jugor. Tavani është i pikturuar dhe ka nevojë për specialistët për hartimin e një projekti të plotë restaurimi. Gjithashtu është i rëndësishëm mbikëqyrja e tij, gjatë punime të çatisë
- PIKTURA MURALE, IKONOSTASI, KARRIKET\_kanë nevojë për ndërhyrje, sidomos piktura murale, e cila ka dëmtime të mëdha nga lagështia

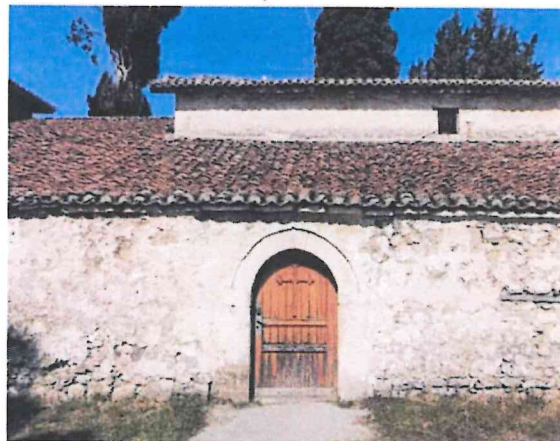
Porta hyrëse në fasadën jugore. Kjo është hyrja kryesore e kishës sot

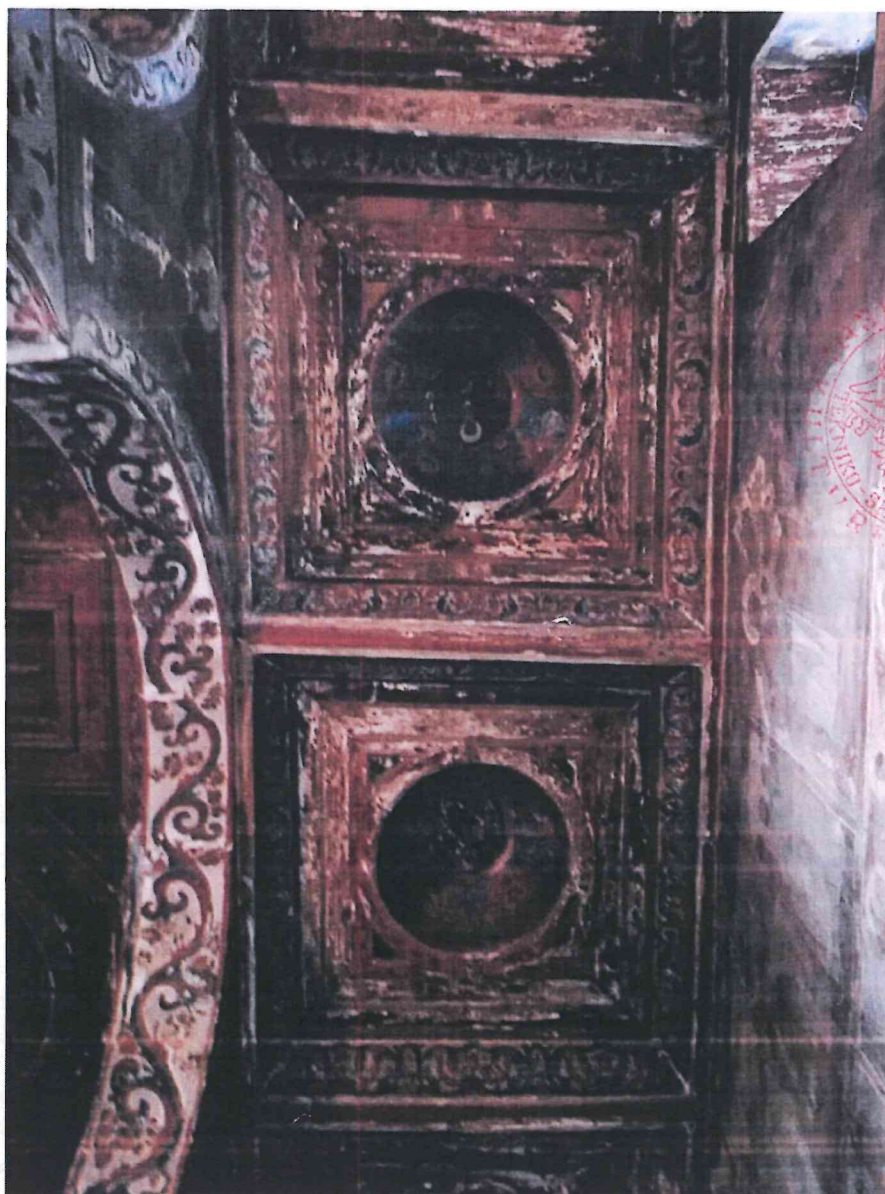
Figura 9 Pamje e tavanit të drurit

- Evidentohet gjithashtu **lagështi që vjen nga çatia**, sidomos në pjesën e brendëshme të naosit, e cila duket qartë në pikturën murale të dëmtuar dhe pjesë të dëmtuar të tavanit të drurit. Për kontrollin e çatisë duhet të zbulohet fillimisht çatia nga tjegullat, dhe të inspektohet hollësisht gjendja e elementëve të drurit dhe gjendja e tjegullave, si dhe nëse ka shtresë hidroizolimi.

- Rrezik paraqet po ashtu dekoracioni i tavanit, dekorimet e brendshme të kishës dhe piktura murale. Shkaku i këtyre dëmtimeve vjen si pasojë e mosmirëmbajtjes për një kohë të gjatë dhe lagështisë.
