REPUBLIKA E SHQIPËRISË  
DREJTORIA RAJONALE E  
TRASHËGIMISË KULTURORE

PROJEKT RESTAURIMI  
KISHA E SHËN GJERGJIT NË FSHATIN SUK

## RELACION

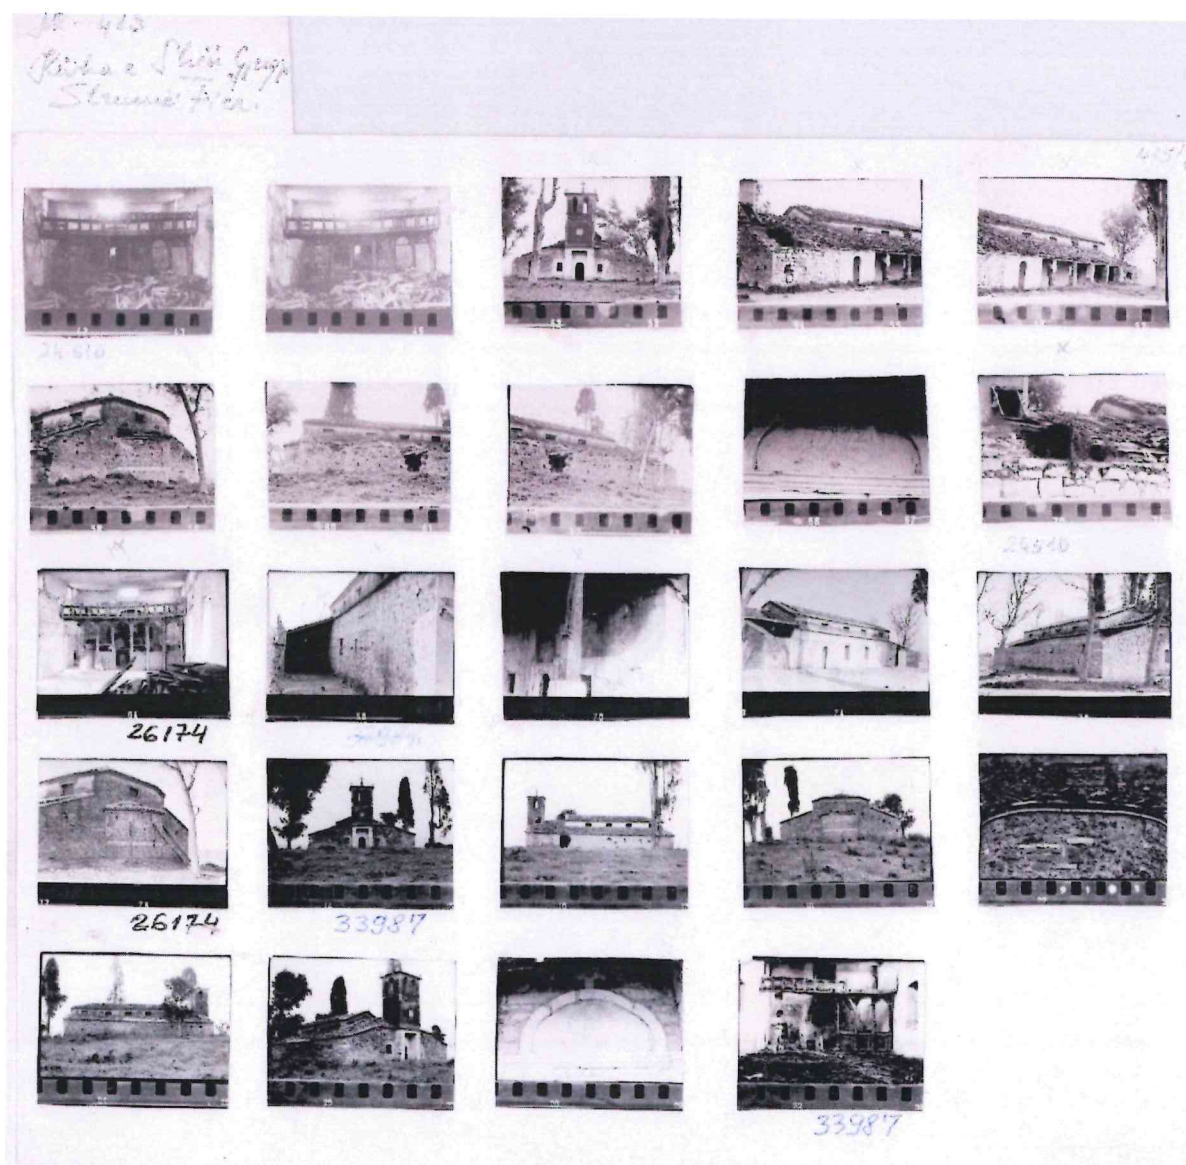
Këtu më poshtë po japim foto të objektit, të gjendjes së saj të dikurshme<sup>4</sup>

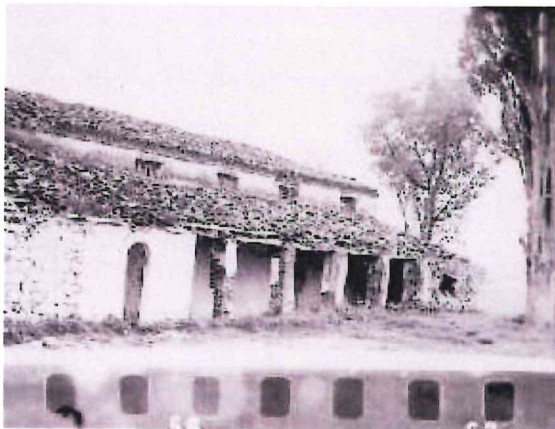
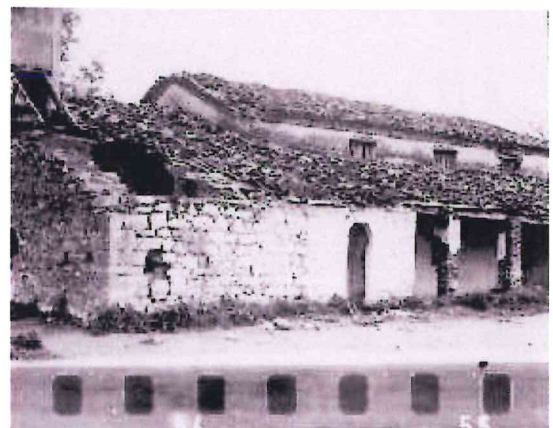
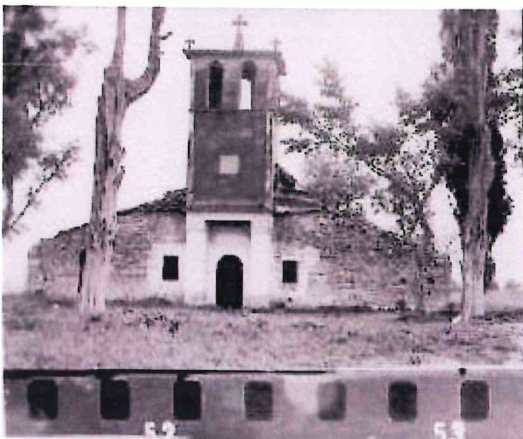
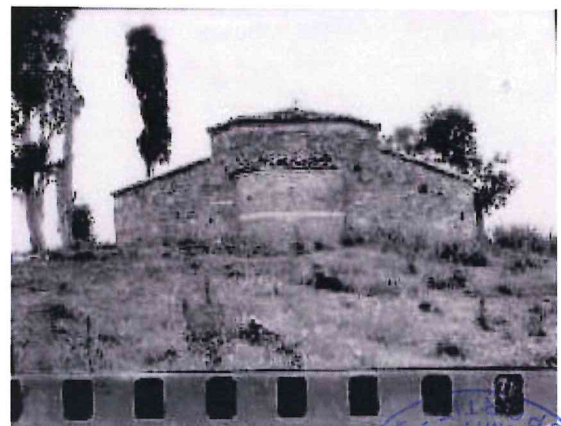
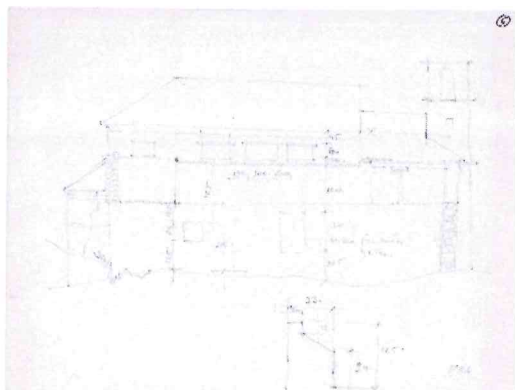
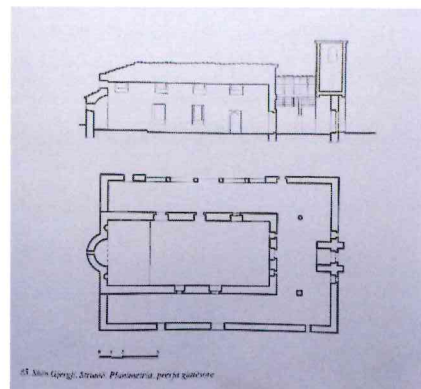
Lidhur me plotësimet e muraturës i referohemi materialeve të arkivës apo botimeve, ku na jepen të dhëna si fotografe po ashtu dhe rilevuese:

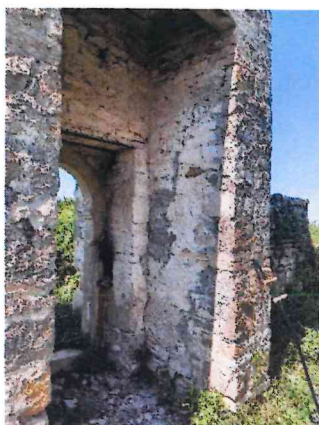
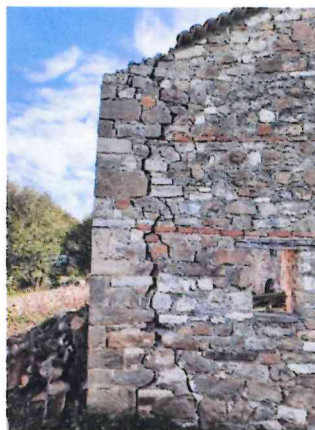
Dëmtime të mureve si plasaritje, çarje, humbje të vertikalishtit.

Si shkaqe mund të përmendim ulje të bazamentit, prezencë të bimësisë infestante, mungesë të lidhjeve tërthore të muraturës për muret “a sacco” që përbën kryesisht muraturën e ndërtuar në fazë fillestare të objektit.

- Vendosja e lidhjeve tërthore me anë të tirantave antiespulsiv;
- Vendosje e armaturës përgjatë fugave;
- Injektivim murature;
- Përforsim i themeleve.

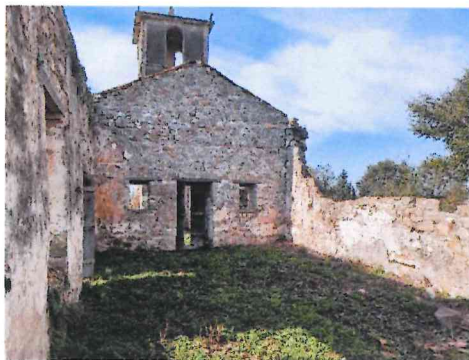
DysHEMEJA e kishës përfshin punimet:

- Shtresë zhavorri;
- Shtresë betoni;
- Hidroizolim me dy përbërës;
- Pllaka guri të kapura me llaç të përzier si dhe vendosje të plintusit.

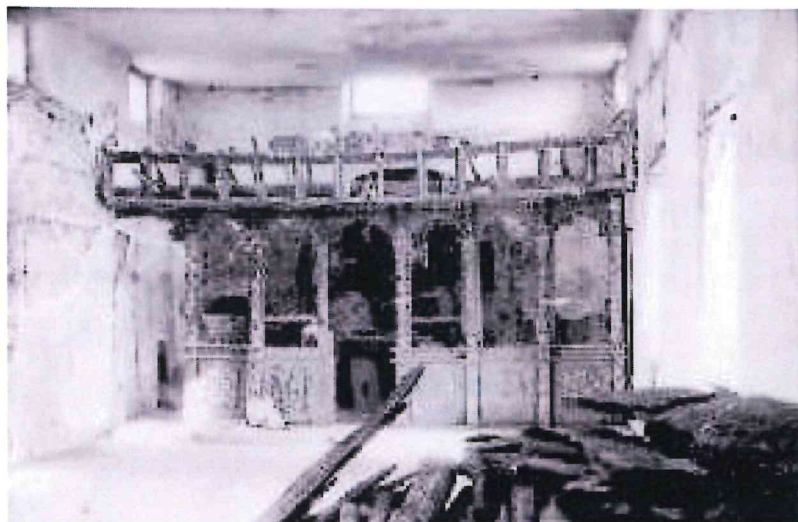
Foto nga arkiva e gjendjes së ikonostasit në vite të mëparshme.
