**PROJEKT RESTAURIMI  
KISHA E SHËN MËHILLIT, MINGUL - GJIROKASTËR**

***Zhvillues / Projektues / Investitor / Restaurator: IKTK***

# PROJEKT RESTAURIMI KISHA E SHËN MËHILLIT\_MINGUL, GJIROKASTËR

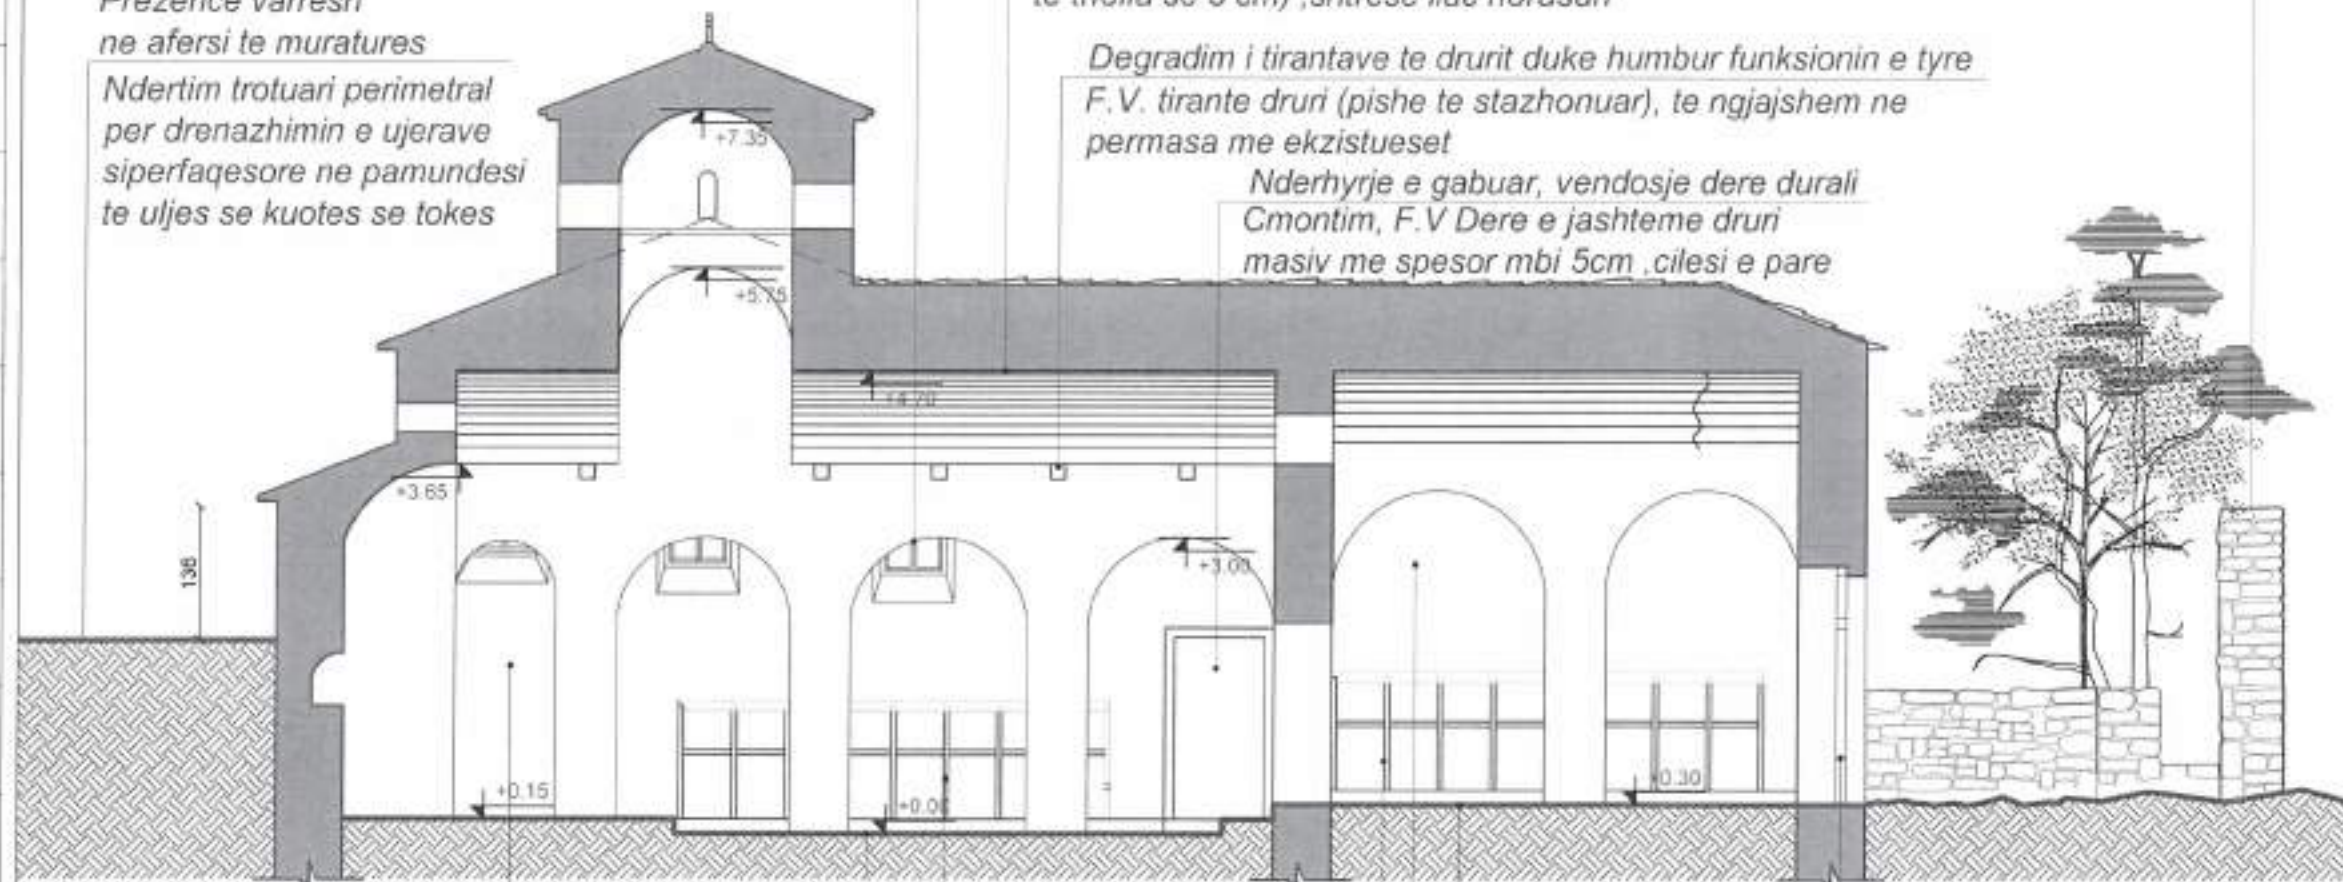
## PRERJE GJATESOR 1-1 PATOLOGJITE/PROPOZIM NDERHYRJE

Shtese e mevoneshme bashkengjitur narteksit, ne gjendje rrenoje  
Prishje e shteses se mevoneshme duke nxjerre  
ne pah volumin e kishes (Restaurim clirues)

Carje gjatesore ne te gjithë qemerin e kishes

Degradim i tirantave te drurit duke humbur funksionin e tyre  
F.V. tirante druri (pise te stazhonuar), te ngjajshem ne  
permase me ekzistueset

Nderhyrje e gabuar, vendosje dere durali  
Cmontim, F.V Dere e jashteme druri  
masiv me spesor mbi 5cm, cilesi e pare

Prezence varresh  
ne afersi te muratures

Degradim i dritareve te drurit  
F.V. dritare druri

Demt看 i llacit lidhes se dyshemeje  
me pllaka guri ne naos

Karrike druri te degraduara  
F.V. karrike druri

Shtrese dyshemeje me pllaka metalike ne narteks  
Shtrese dyshemeje me pllaka guri ne narteks

Degradim i deres se drurit  
F.V. dere druri

Demt看 i suvase pa pikturë murale ne nefin jugor si  
pasoje e kapilaritetit te ujerave siperfaqesore nga catia

Zbulim i qemerit nga siper deri ne daljen e struktures se gurit, injektim i carjeve,  
qepje konstruksioni ne strukturat e kurbezuara (ne rastin kur carjet jane me  
te thella se 5 cm), shtrese llac horasan

Ndertim trotuari perimetral  
per drenazhimin e ujerave  
siperfaqesore ne pamundesi  
te uljes se kuotes se tokes

Restaurim i shtreses me pllaka guri

Riparim, suvatimi dhe retukim i pjeseve te demtuara te  
suvase me llac gelqere (siperfaqet pa pikturë)

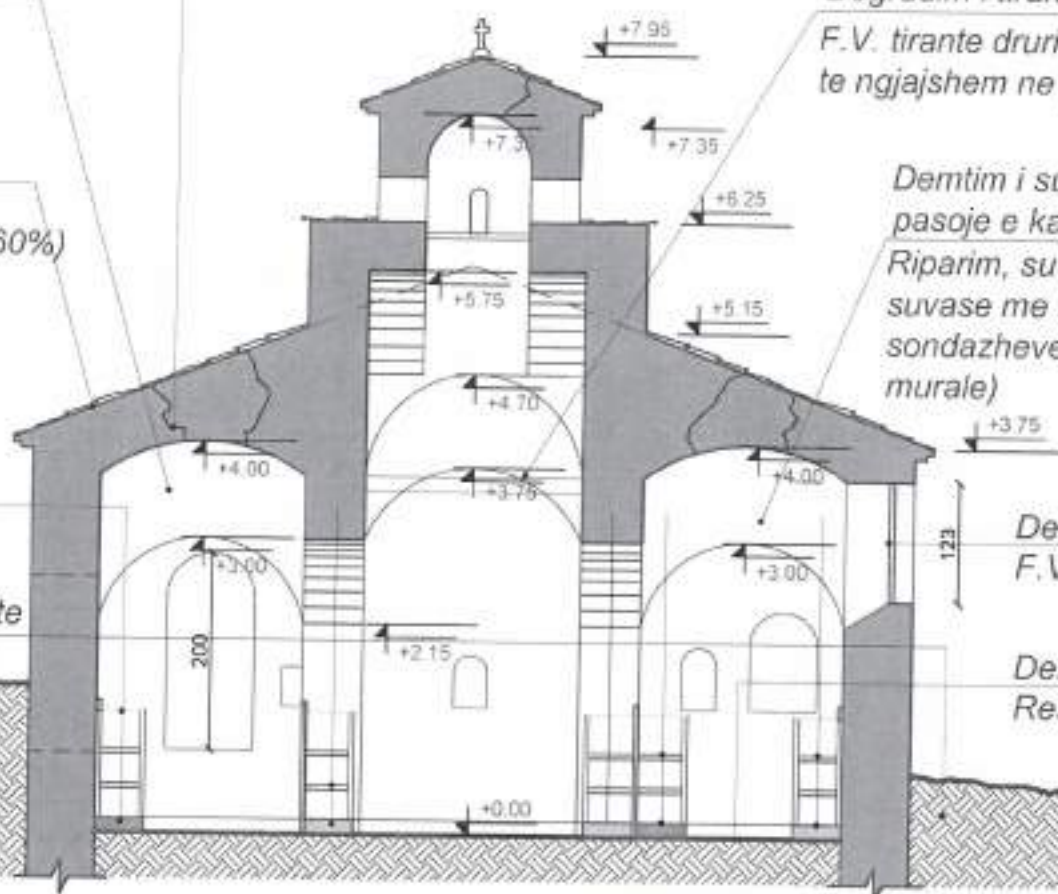
*PRERJE TERTHORE 2-2 (NAOS)*  
*PATOLOGJITE/PROPOZIM NDERHYRJE*

*Carje ne strukturat e kurbezuara prej guri*  
Zbulim i qemerit nga siper deri ne daljen e strukturese  
se gurit, injektim i carjeve, qepje konstruksioni ne  
strukturat e kurbezuara (ne rastin kur carjet jane me  
te thella se 5 cm) ,shtrese llac horasan

*Degradim i piktues murale*

*Dentim i catise me rrasa guri*

*Bazament betoni poshte karrikeve  
te drurit, degradim i karrikeve te drurit*

*Degradim i tiranteve terthore prej druri*

*Dentim i suvase pa piktore murale ne nefin jugor si  
pasoje e kapilaritetit te ujerave siperfaqesore nga catia  
Riparim, suvatimi dhe retukim i pjeseve te demtuara te  
suvase me llac gelqere (siperfaqet pa piktore pas  
sondazheve ne shtresat e suvaze per prezence piktore  
murale)*

*Degradim i dritareve/dere druri  
F.V. dritare/dere druri*

*Dentim i shtreses me pllaka guri  
Restaurim i shtreses me pllaka guri*

*Nderhyrje restaurueses, konsoliduese  
e siperfaqeve me piktore murale*

*Çmontim, zbritje ,sistemim, seleksionim,  
rrasa guri me pastrim, Montim,plotesim (60%)  
rrasa guri mbi struktura te kurbezuara*

*Prishje shtrese betoni, ndertim  
dysHEME druri , F.V. karrike druri kishe  
Mbushje, ngritje e nivelit te dherave ne vite*

*Germim/ulje e kuotes se dherave,  
ndertim trotuar perimetral*

*F.V. tirante druri (pishe te stazhonuar),  
te ngjajshem ne permasa me ekzistueset*

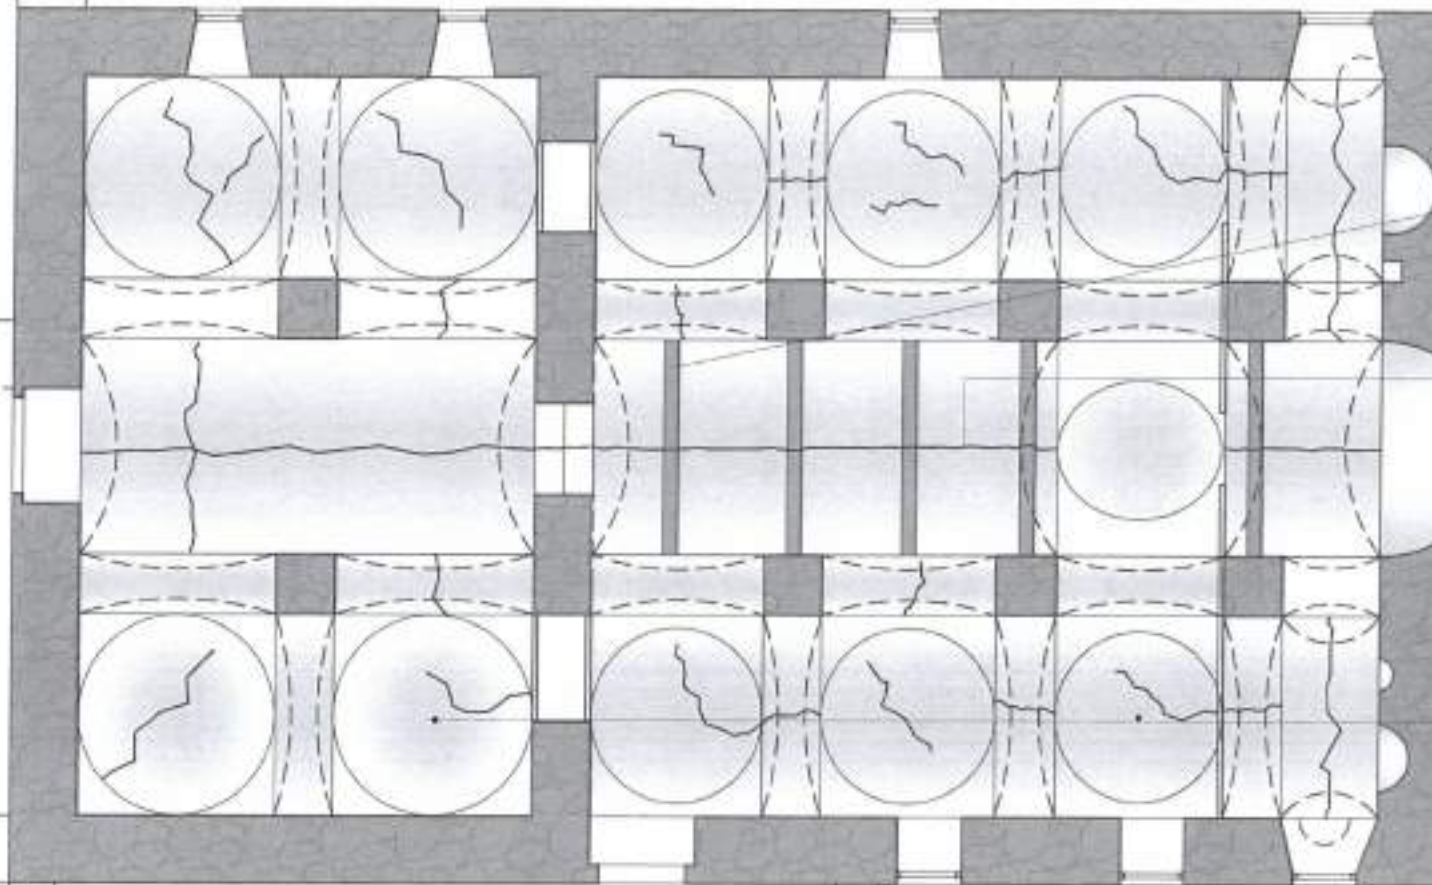
## PLANI I TAVANIT PATOLOGJITE/PROPOZIM NDERHYRJE

Degradim i tirantave të drurit duke humbur funksionin e tyre

Carje gjatësore në të gjithë qemerin e kishës  
Zbulim i qemerit nga sipër deri në daljen e strukture së gurit, injektim i carjeve, qepje konstruksioni në strukturat e kurbezuara (në rastin kur carjet janë më të thella se 5 cm) shtrese llac horasan

Dëmtim i suvase pa pikturë murale në nefin jugor si pasojë e kapilaritetit të ujerave sipërfaqësore nga catia

F.V. tirante druri (pishe të stazhonuar), të ngajshëm në permasa me ekzistueset

Riparim, suvatimi dhe retukim i pjeseve të dëmtuara të suvase me llac gelqere (sipërfaqet pa pikturë pas sondazheve në shtresat e suvaze për prezencë pikturë murale)

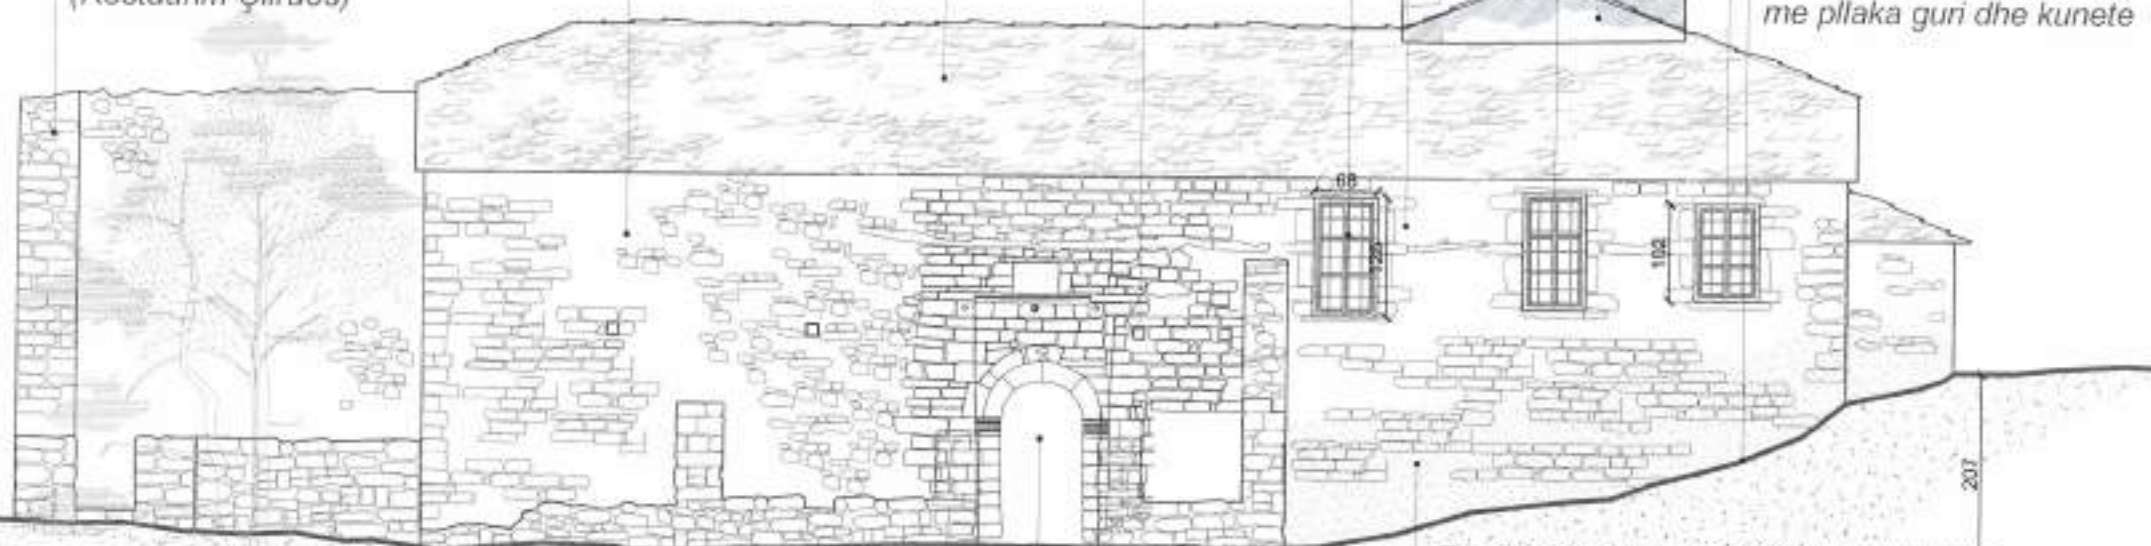
## FASADA JUGORE

Dëmtim i catise me rrasa guri

Prezence rrenojash te shteses se mevoneshme

Degradim i llacit lidhes ne murature

Vrima ne murature (gjurme te konstruksionit te hajalit)

Degradim i dritareve/dere druri

Dëmtim i suvase ne tambur

Terren i pasistemuar

Dere duralumini

Prezence patine biologjike ne murature

Çmontim, zbritje, sistemim, seleksionim, rrasa guri me pastrim, Montim, plotesim (60%)

Prishje e shteses dhe nxjerrje ne pah te fasades se kishes (Restaurim Çlirues)

Konsolidim strukturor i muraturave prej guri (me dy parete dhe mbushje në mes) pa afresk me teknikën e injektimit të mishelës me rezistencë të lartë mekanike dhe përbërje të ulët të kriprave të tretshme në ujë

Ringritje e hajalit te rene sipas rilevimeve dhe fotove te vjetra nga Arkivi i IKTK

F.V. dritare druri,

Riparim suvatimi nga jashte

Ndertim trotuar perimetral me pllaka guri dhe kunete

Çmontim F.V. Dere e jashteme druri masiv me spesor mbi 5cm, cilesi e pare

Pastrim ne menyre mekanike, larje e muratures me bollshem, ndertim trotuar perimetral, aplikim i rezines transparente ne 1 m lartesi ne fasade kundra lageshi

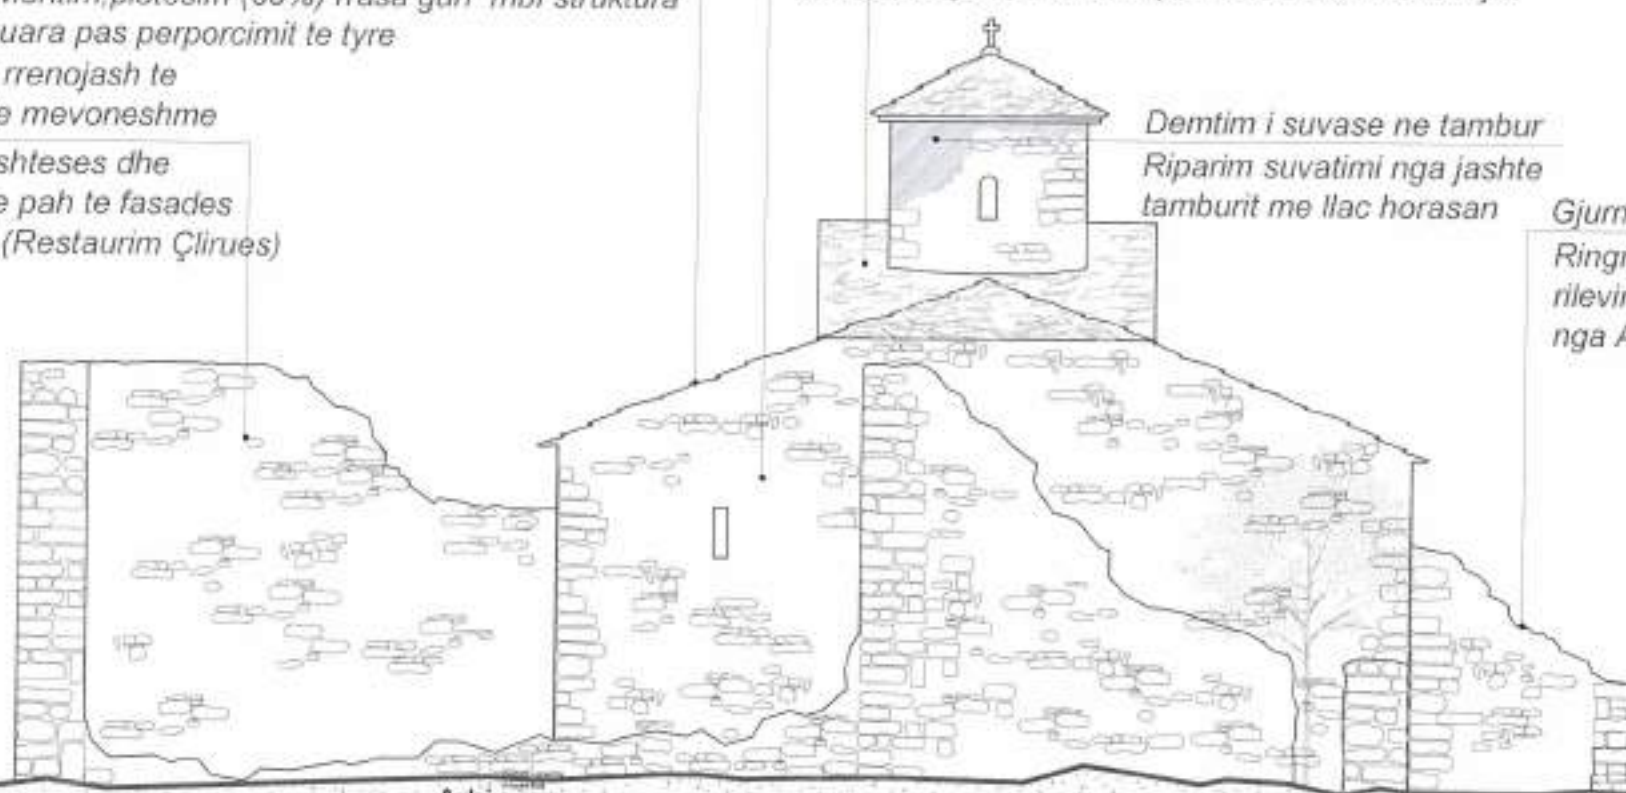
*Degradim i llacit lidhes ne murature*

*Dëmtim i suvase ne tambur*  
Riparim suvatimi nga jashte tamburit me llac horasan

*Gjurmë te hajatit te rene*  
Ringritje e hajatit te rene sipas rilevimeve dhe fotove te vjetra nga Arkivi i IKT

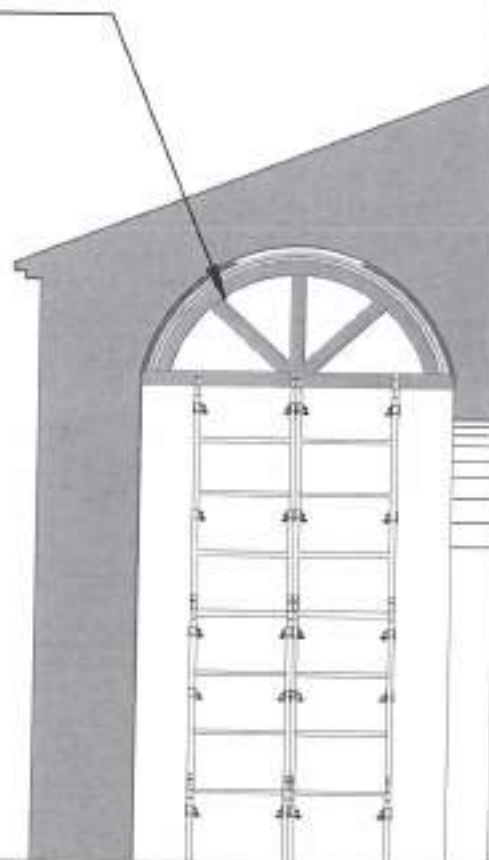
## DETAJ I PUNTELIMIT TE KUPOLAVE/QEMEREVE

**SHTRESAT**  
 Letër Japoneze  
 Një shtresë merle  
 Shtresë sfungjeri  
 Unaza me tako druri  
 në mes 20\*20 cm  
 ndërmjet unazave  
 vendoset fibër  
 kompensate në formë  
 meridionale e cila merr  
 formën e kupolës  
 Puntelimi me binarë  
 druri 10\*10  
 sipas skicës

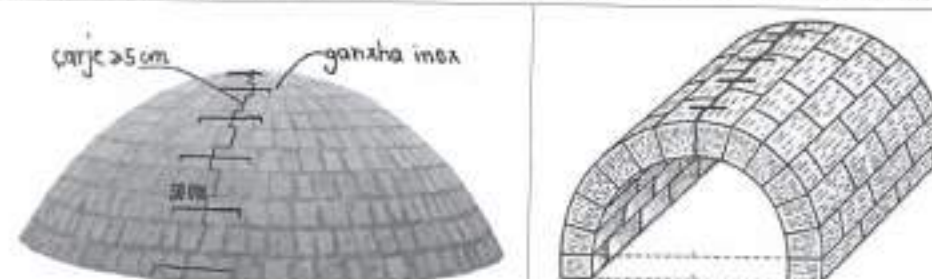
## DETAJ I KONSOLIDIMIT TE KUPOLAVE/QEMEREVE ME INJEKTIM DHE QEPJE ME ELEMENTE METALIKE INOXIDABEL

**Shënim:**  
 Në rastin kur çarjet janë më të mëdha se 5 cm, do të bëhet fillimisht injektimi i çarjeve dhe i gjithë kupolës në teresi me pas do të bëhet qepja e çarjes me gaxha metalike inoxidabel, të cilat do të injektohen në pikat e mberthimit me muraturën me rezinë aposidike.

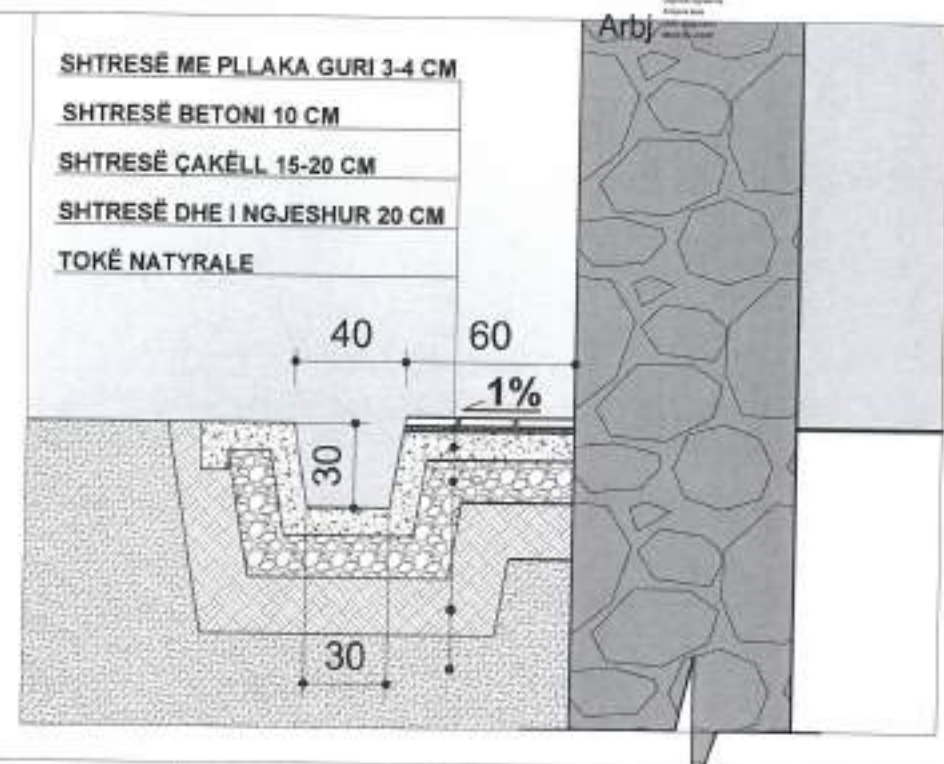
## DETAJ I TROTUARIT PERIMETRAL TE KISHES

**SHTRESË ME PLLAKA GURI 3-4 CM**  
**SHTRESË BETONI 10 CM**  
**SHTRESË ÇAKËLL 15-20 CM**  
**SHTRESË DHE I NGJESHUR 20 CM**  
**TOKË NATYRALE**

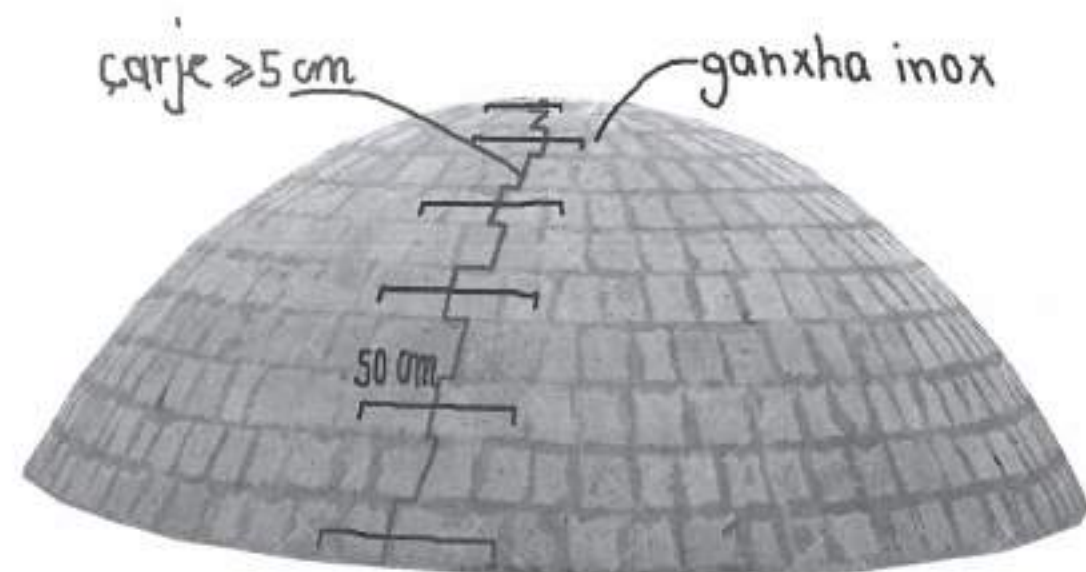
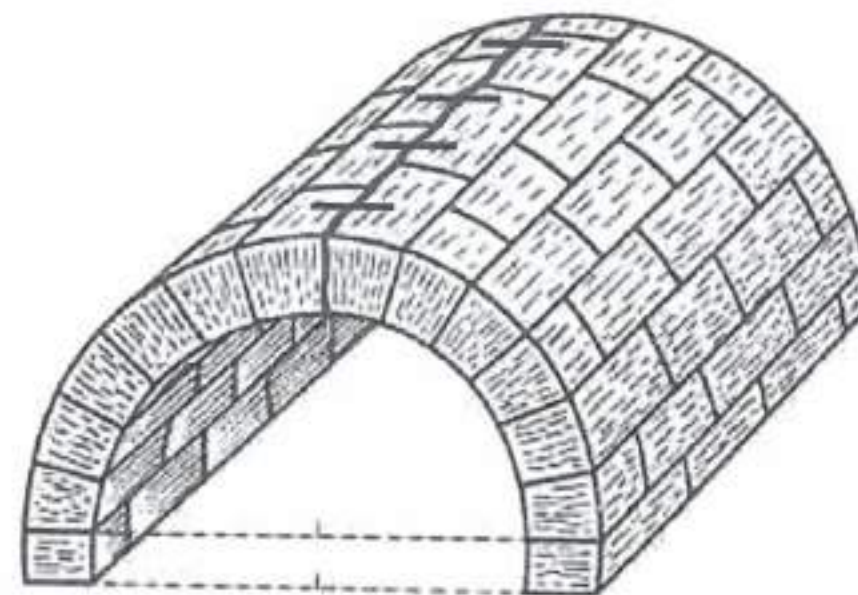
DETAJ I KONSOLIDIMIT TE KUPOLAVE/QEMEREVE ME INJEKTIM DHE QEPJE ME ELEMENTE METALIKE INOXIDABEL

Ne rastin kur carjet jane me te medha se 5 cm, do te behet fillimisht injektimi i carjeve dhe i gjithe kupoles ne teresi me pas do te behet qepja e carjes me gaxha metalike inoxidabel, te cilat do te injektohen ne pikat e mberthimit me muraturen me rezine eposidike. Me pas do te behet hidroizolimi i kupolave dhe qemereve me nje shtrese llac horasan per hidroizolimin e kupolave.
