PROJEKT RESTAURIMI MANASTIRI I SHEN MËRISË, ARDENICË\_LUSHNJË

Tiranë, 2021

INSTITUTI KOMBËTAR I  
TRASHËGIMISË KULTURORE

A-00

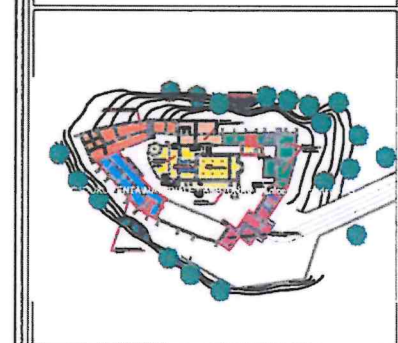
A-03

Pastrim nga bimesia ne afersi te muratures perreth gjithe perimetrit te manastirit dhe sperkatje me solucion per tharjen e rrenjevete keqija

shtrese me pilaka guri mbi  
dyshemene prej betoni

mur mbajtës ekzistues

pastrim vegetacioni i mbire  
mbi kalldremin ekzistues

Restaurim i kalldremit  
ekzistues

kalldrem ekzistues

F.V fidanë selvie  
pilotim natyral i terrenit

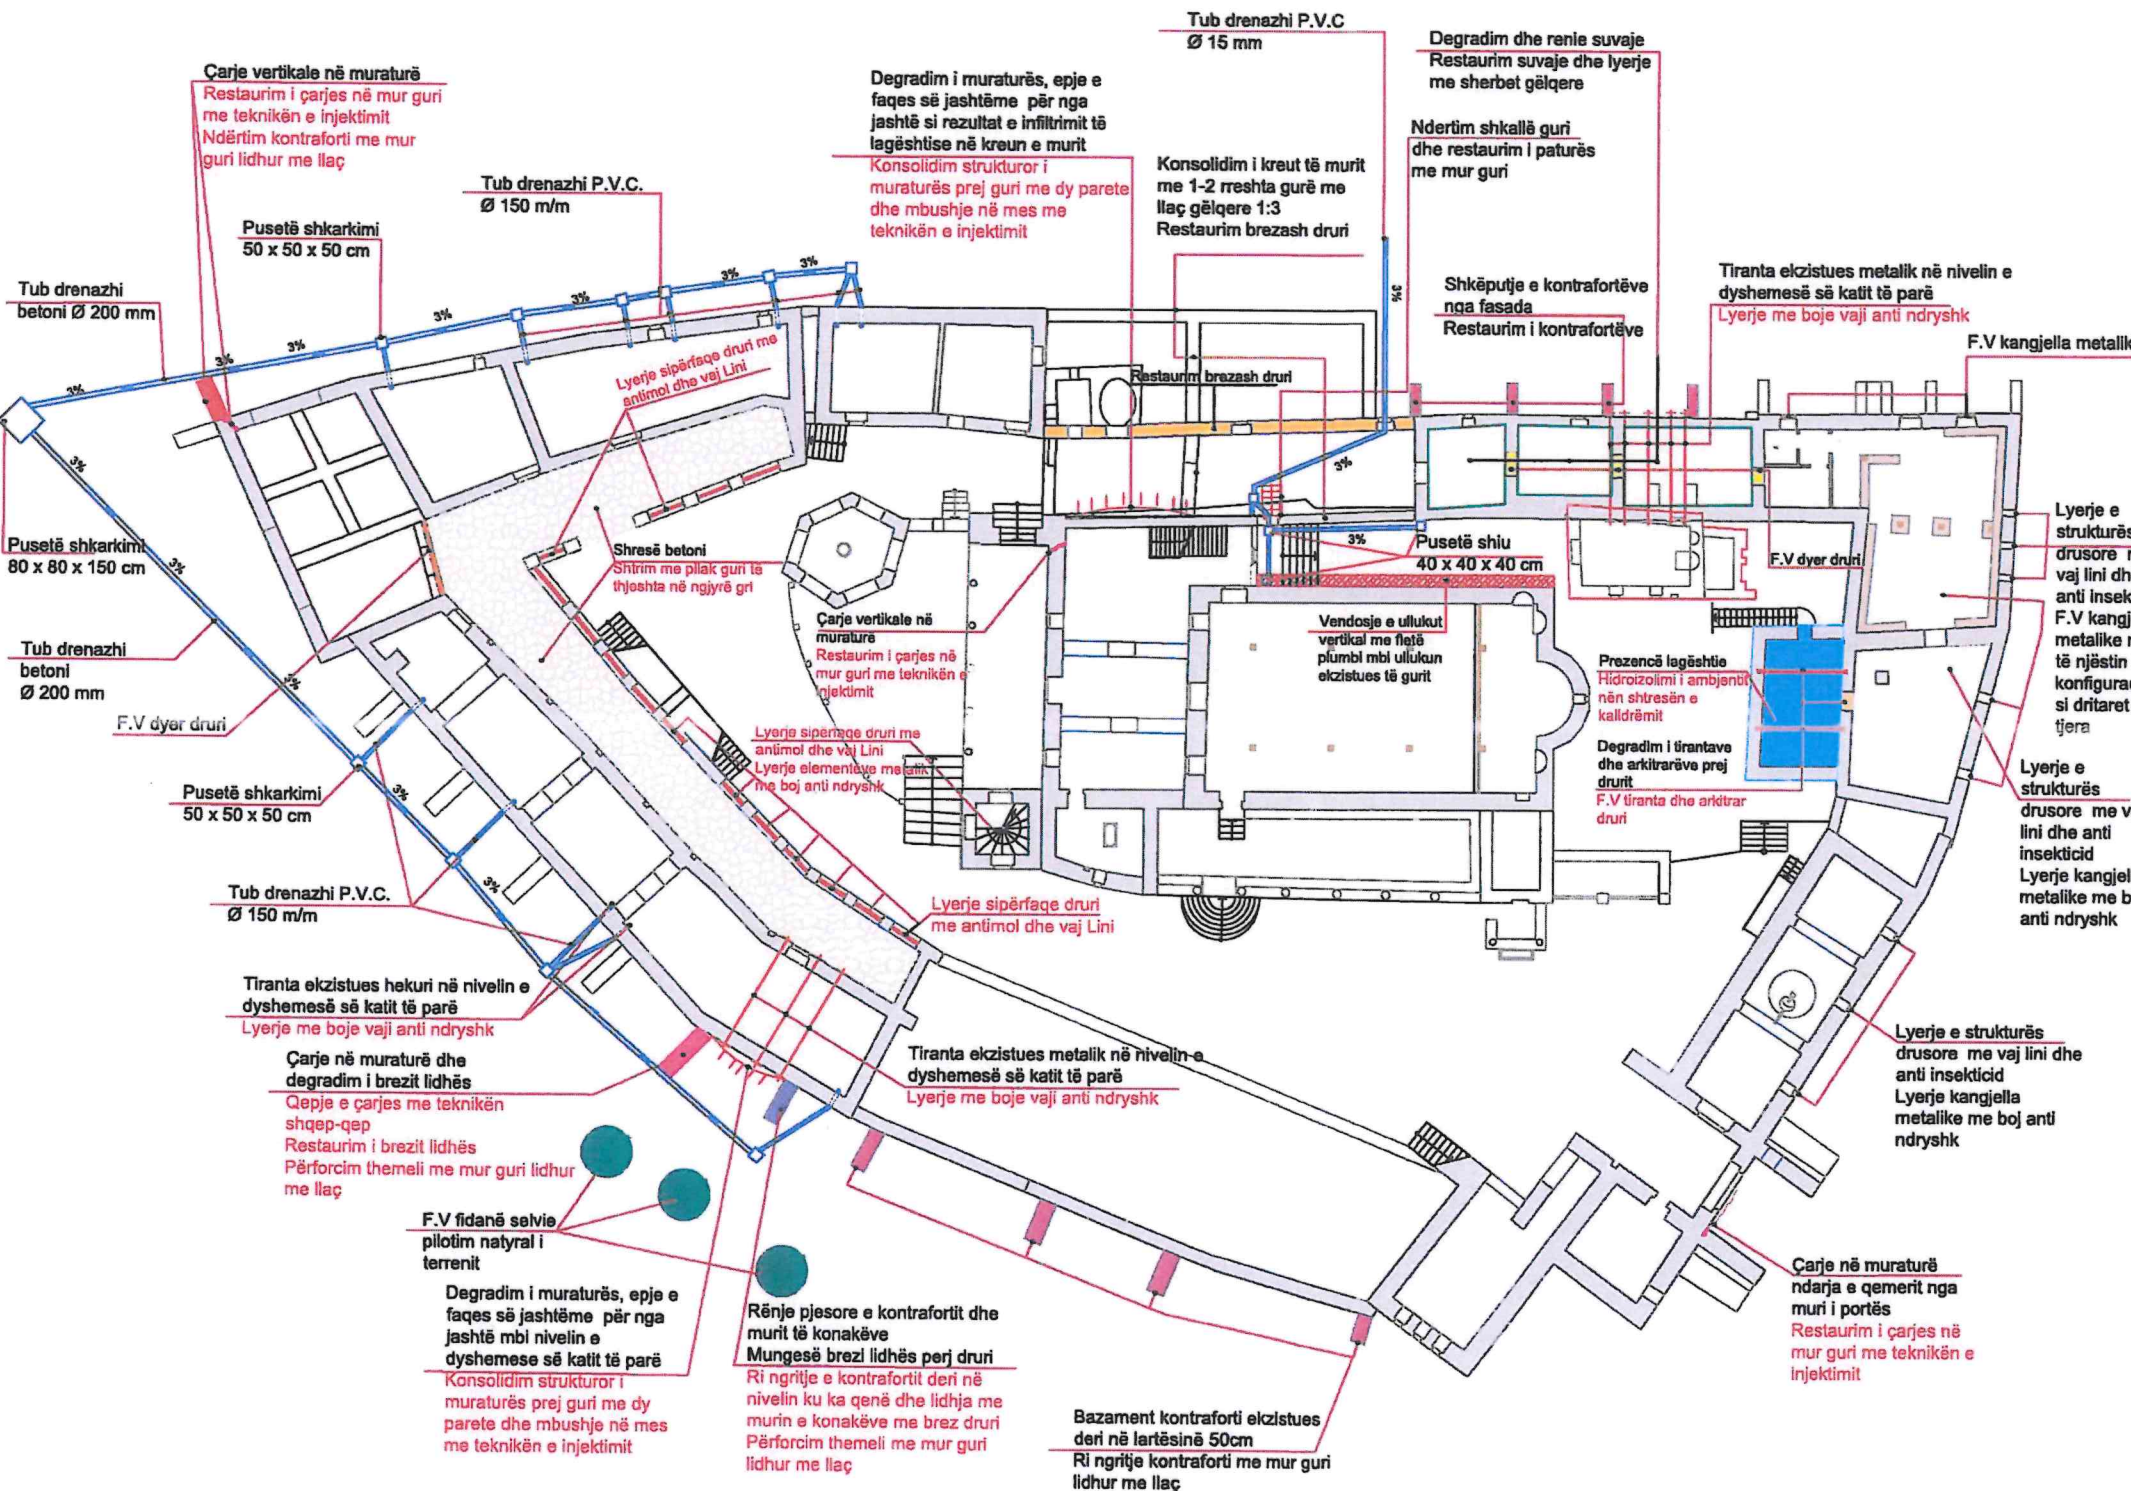
A-04

Planimetria e Manastirit - kati  
perdhe\_Patologjite / Propozim  
nderhyrje

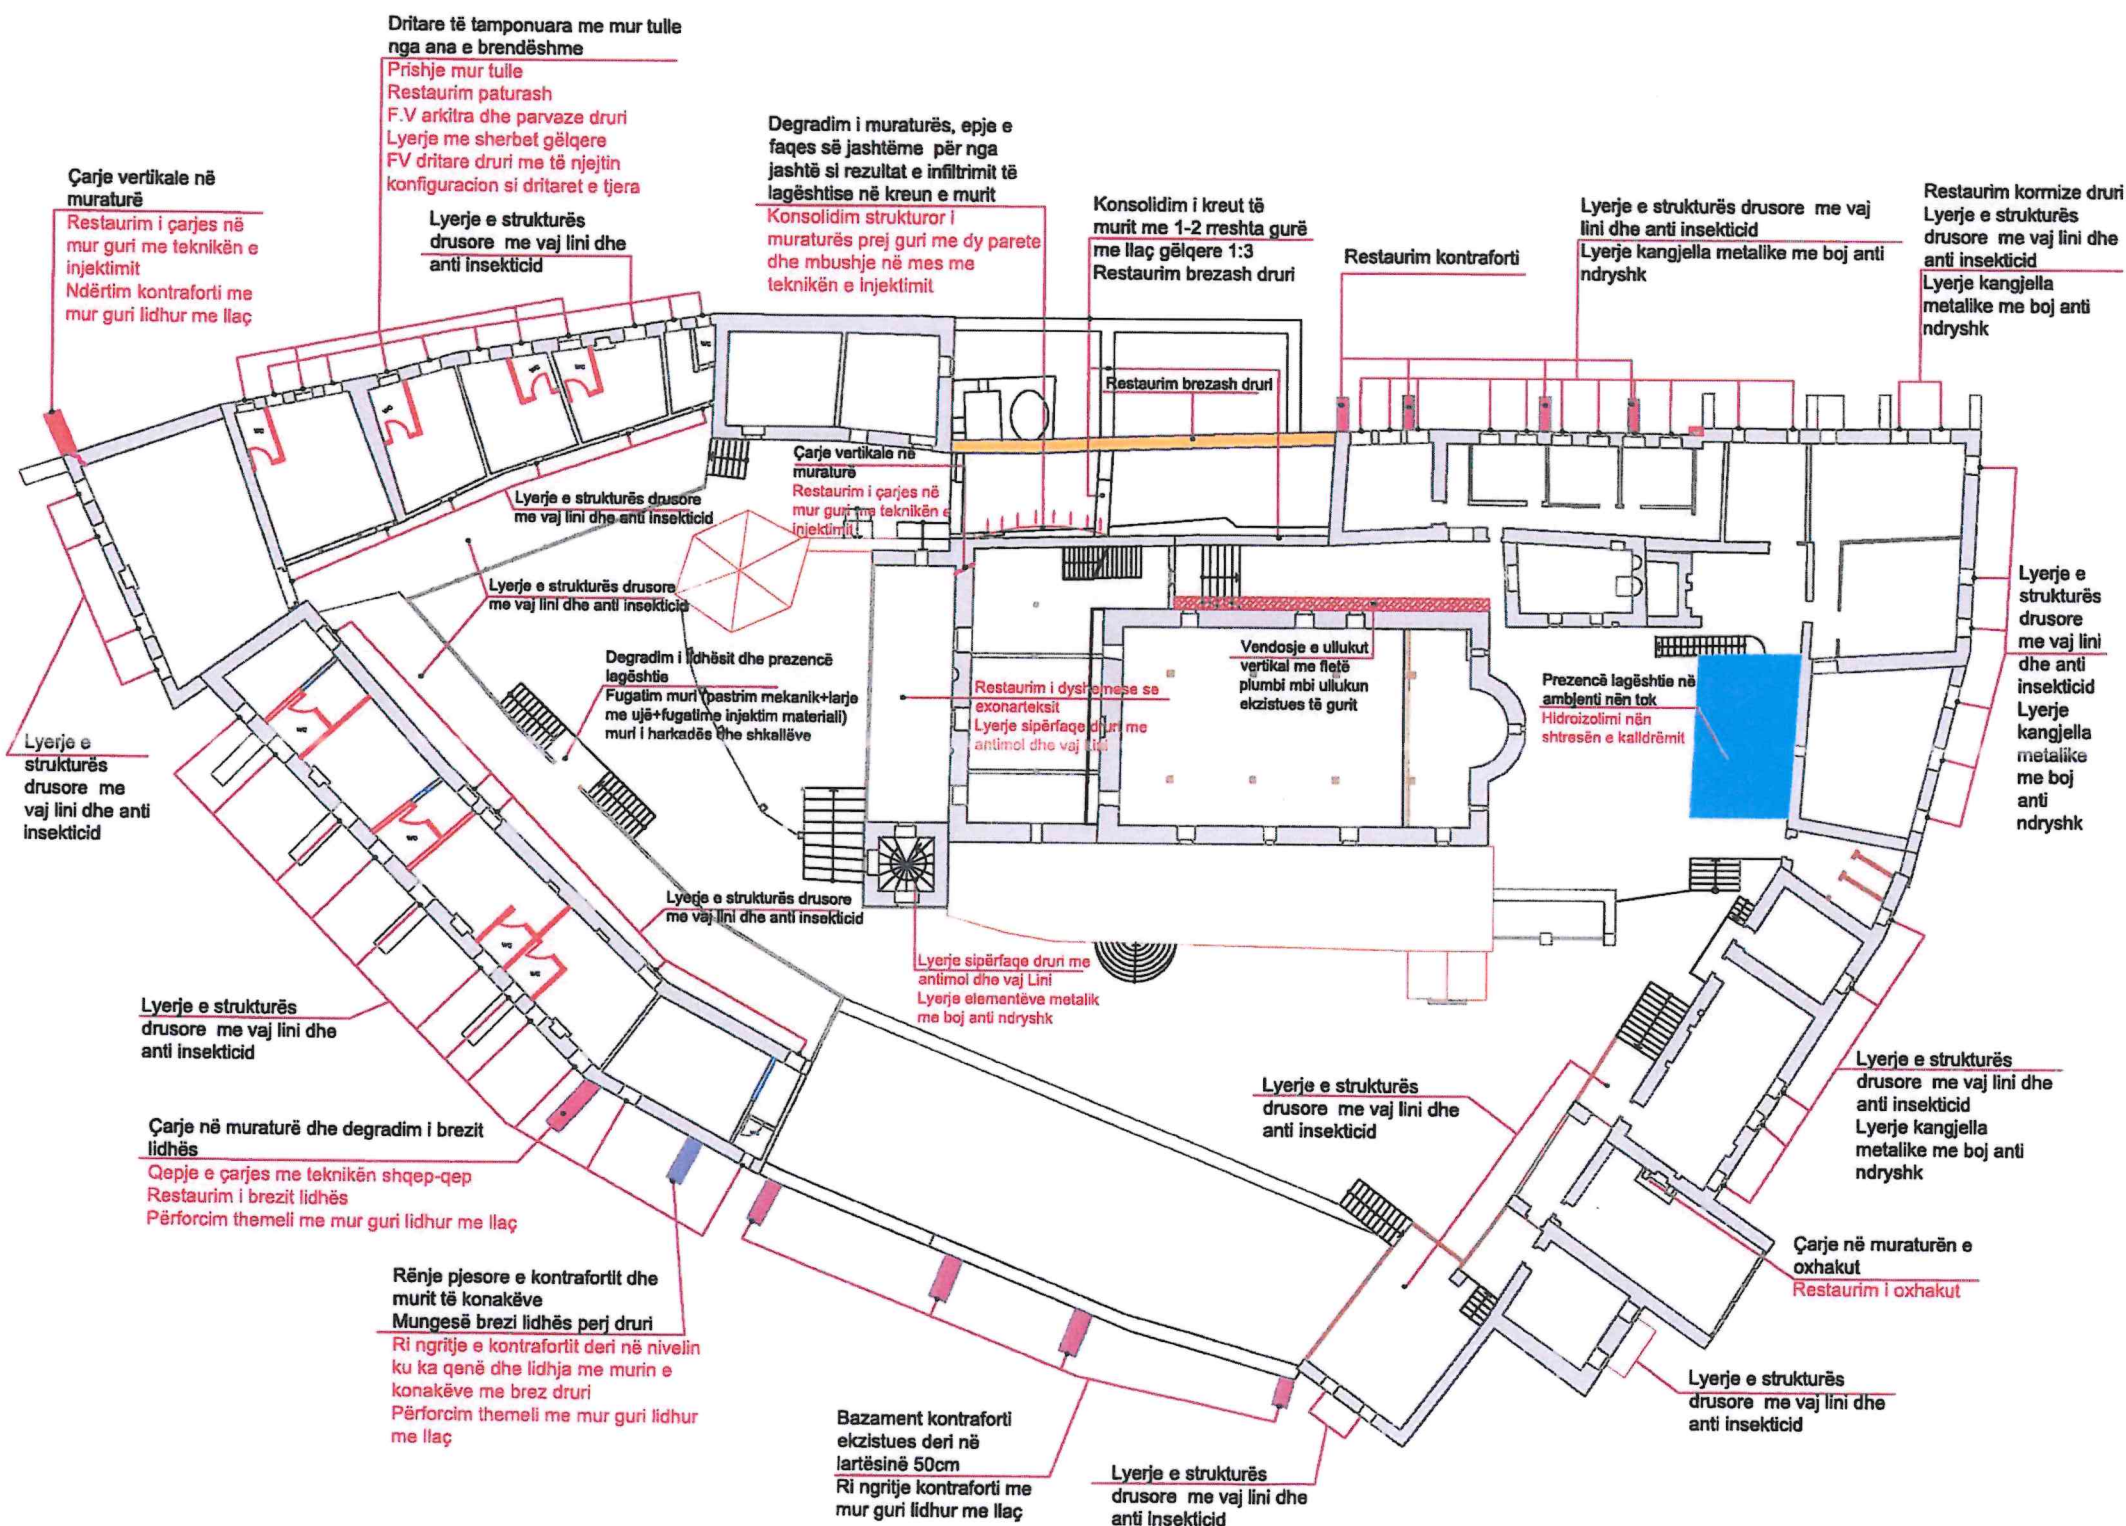
A-05

Planimetria e Manastirit - kati i pare\_Patologjite / Propozim nderhyrje

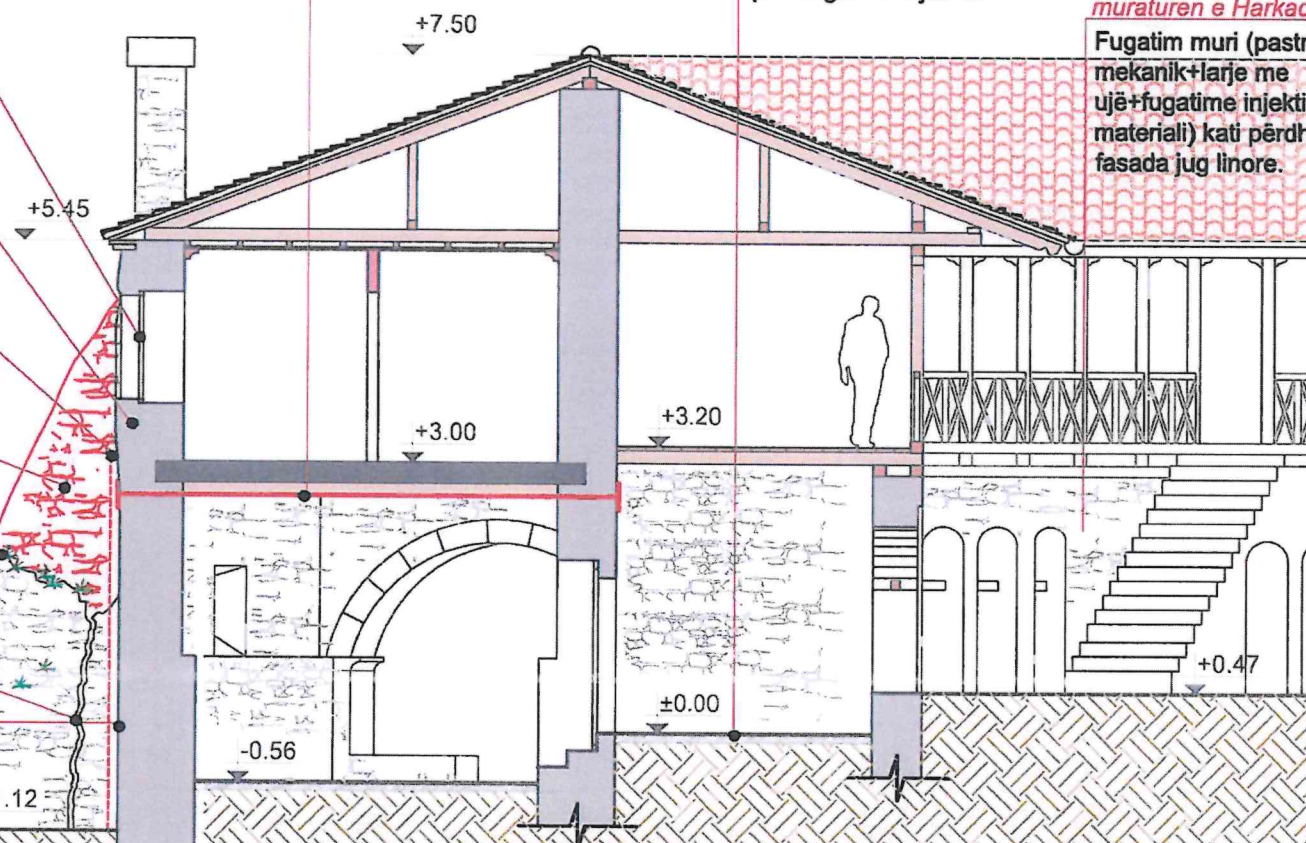
A-06

**Degradim i elementeve drusore te dritareve, pragjeve**

**Degradim i muratures, deformim i faqes se jashtme per nga jashte mbi nivelin e dyshemese se katit te pare**

**Nderhyrje te gabuara, demtim i muratures prej guri si pasojë e vendosjes se tubave te shkarkimit ne fasade**

**Prishje, renie e gureve te kontrafortit ne pjesen e sipërme**

**Prezence vegjetacion i ulet**

**Carje vertikale e kontrafortit ekzistues**

**Demtim i llacit lidhes ne murature**

**Demtim i kontrafortit ekzistues si pasojë e shpërthimit te qerave**

**Tiranta ekzistues metalik ne nivelin e dyshemese se katit te pare**

**Shtrese betoni**

**Demtim i llacit lidhes ne muraturen e Harkades**

Restaurim i elementeve drusore te dritareve, pragjeve, trajtim me antimol dhe vaj lini i elementeve drusore

Konsolidim strukturor i muraturave prej guri me dy parete dhe mbushje në mes me teknikën e injektimit (muri midis kontrafortit të 1 dhe atij të 2)

Heqje e tubave te shkarkimit ne fasade, restaurimi i murit te gurit, mbyllja e vrimave llac gelqere 1:3, vendosja e tubave te shkarkimit P.V.C. d 150 m/m ne pjesen e brendshme te muratures

Plotesim i kontrafortit ekzistues me gure te lidhur me llac deri ne lartesine fillestare te tij

Pastrim ne menyre mekanike e bimesise se ulet te mbire ne murature

Cmontim mur guri, ringritje e kontrafortit mur guri lidhur me llac deri ne lartesine fillestare te tij

Fugatim muri (pastrim mekanik+larje me ujë+fugatime injektim materiali) kati përdhe, fasada jug linore.

Perforcimi i bazamentit te kontrafortit me gure te lidhur me llac

Lyerje me antiruxhe dhe boje vaji

Veshje,shtrese me pllaka guri te thjeshta

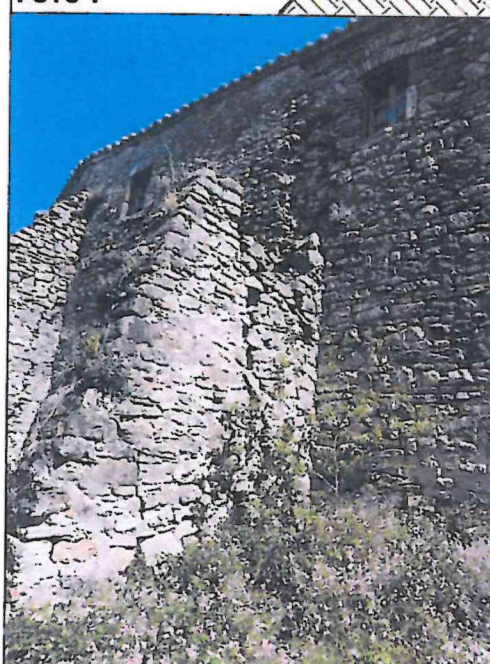
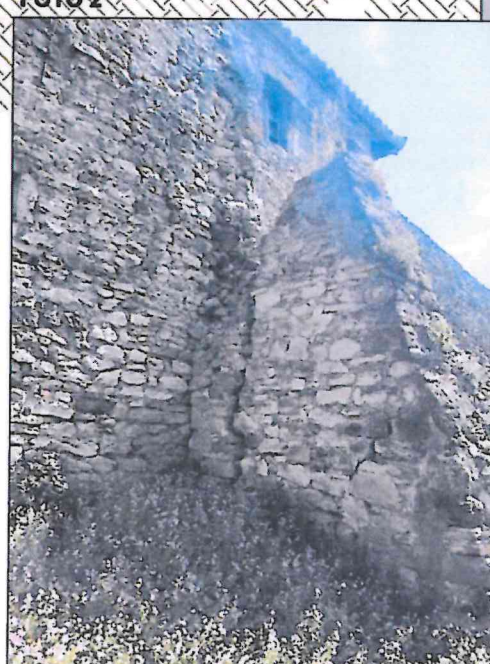
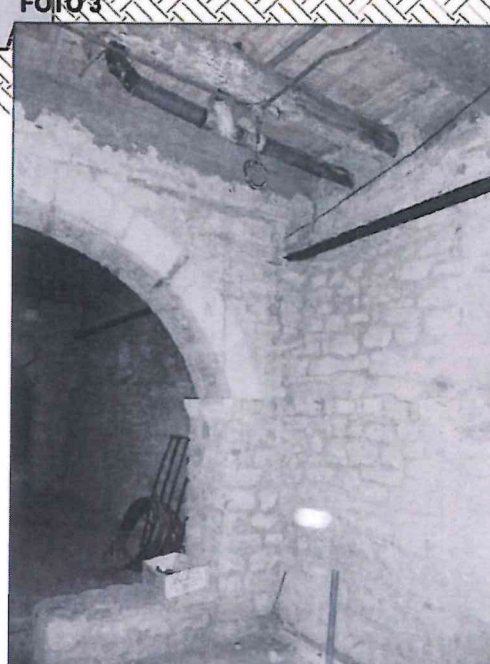
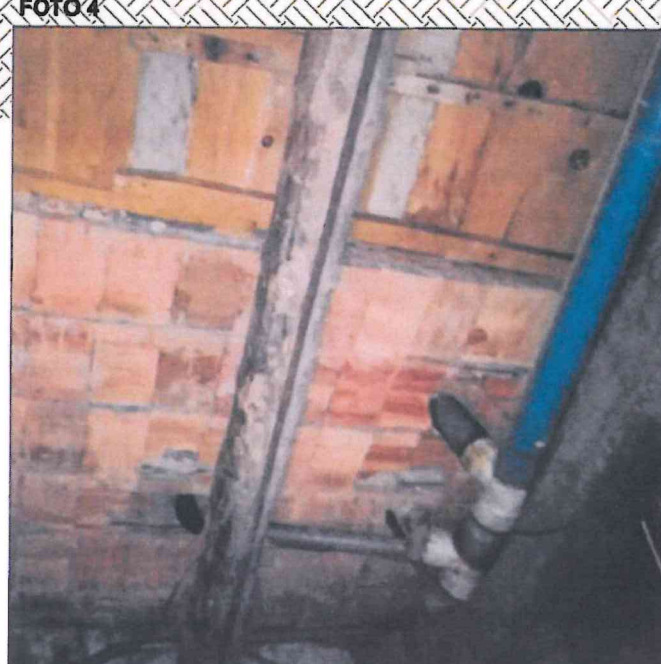
FOTO 1

FOTO 2

FOTO 3

FOTO 4

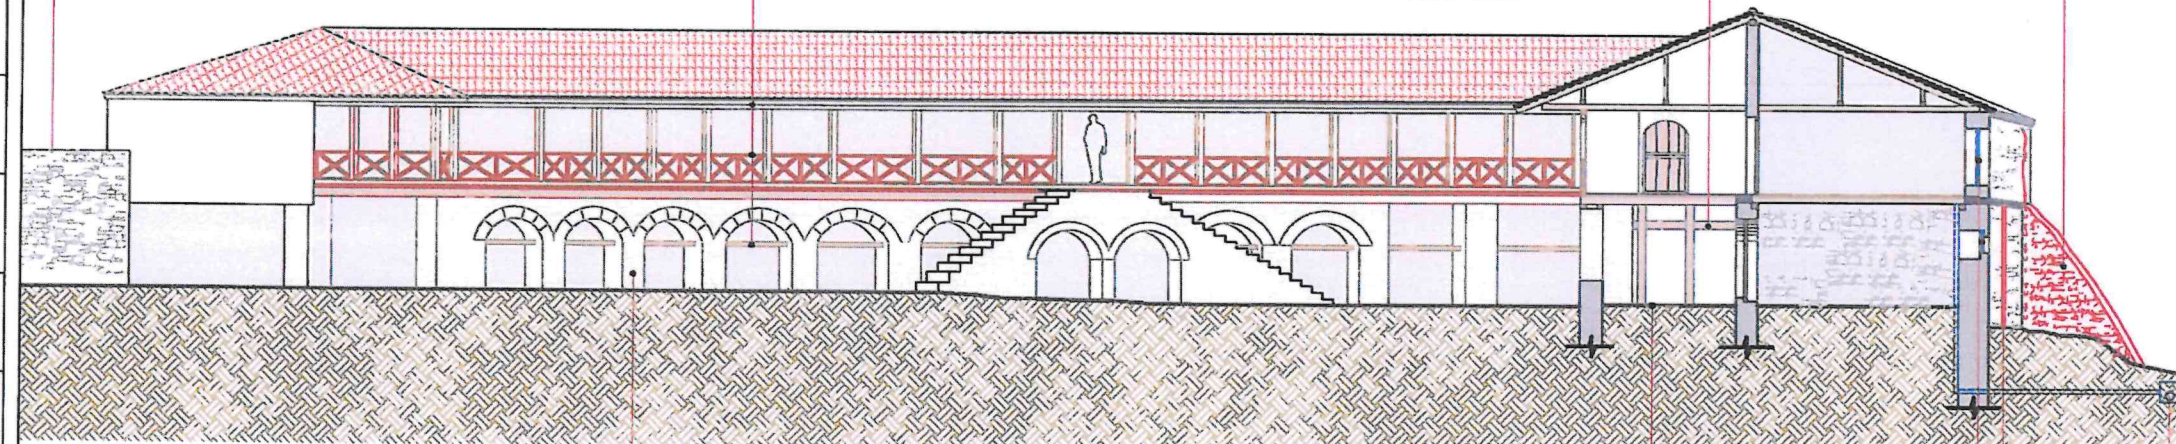
A-07

*Dëmtim i kreut të murit të gurit, renie, mungesë guresh*

*Carje vertikale në murature*

*Dëmtim i derës prej druri*

*Dëmtim i llacit lidhës në muraturen e Harkades*

*Shtrese betoni*

*Degradim i elementeve drusore të dritareve, pragjeve*

*Nderhyrje të gabuara, vendosje tuba shkarkimi në fasadë*

Konsolidim i kreut të murit me 1-2 rreshta guresh

Lyerje me antimol dhe vaj lini i të gjithë elementeve drusore të harkades (korrimano, tiranta, breza druri...)

Qepje e carjes në murature me tekniken e njëkimit, ndërtim kontraforti me mur guri lidhur me llac.

F.V. derë druri

Fugatim muri (pastrim mekanik+harje me ujë+fugatime injektim materiali) kati përdhe, fasada jug linore.

Shttrim i hajatit të jashtëm me pllaka guri të thjeshtangjyre gri

Restaurim i elementeve drusor të dritareve, pragjeve, trajtim me antimol dhe vaj lini i elementeve drusore

Heqje e tubave të shkarkimit nga fasada, mbyllja e vrimave në murature, vendosje e tubave në brendësi të muratës, hapje vrimë në murature në kuotën e nëndeshme të saj, ndërtim pusete shkarkimi 50 x 50, h = 50 cm për largimin e ujerave të zeza

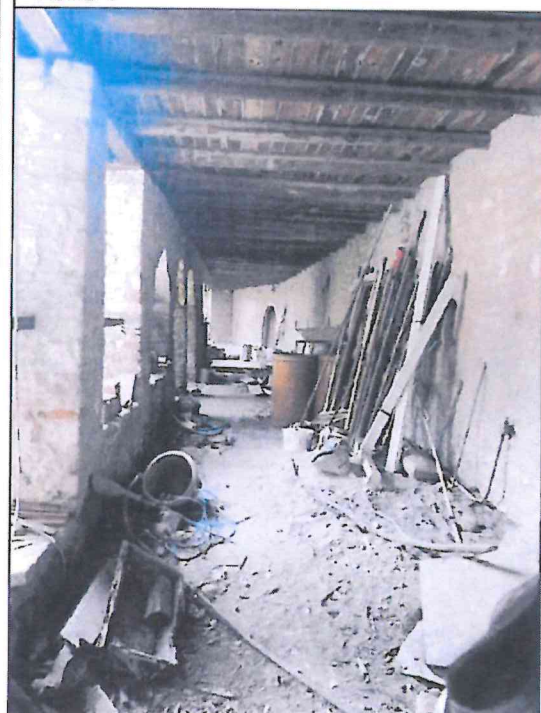
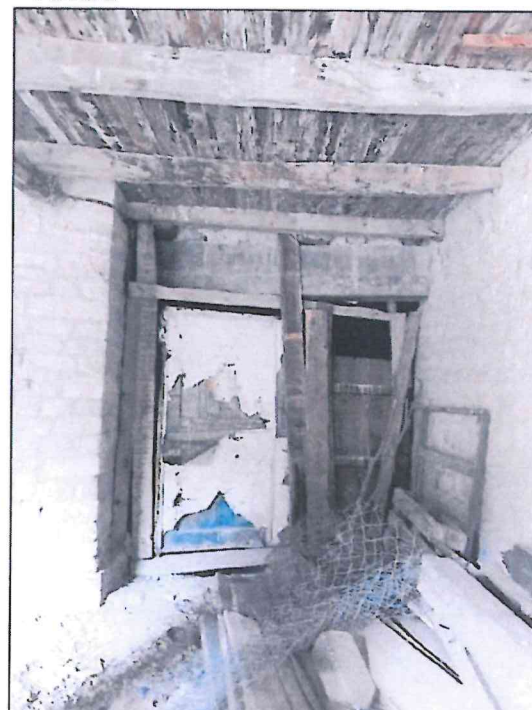
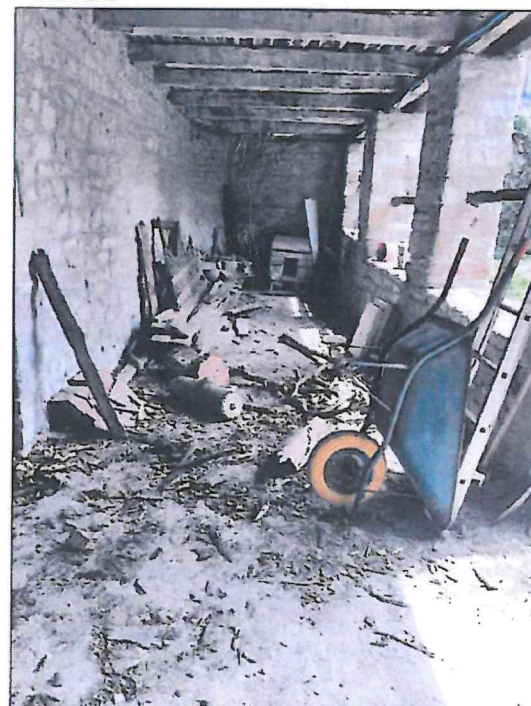
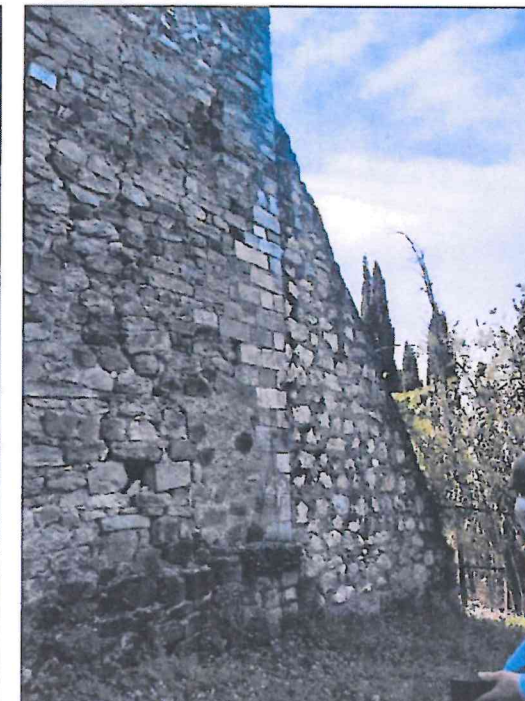
FOTO 1

FOTO 2

FOTO 3

FOTO 4

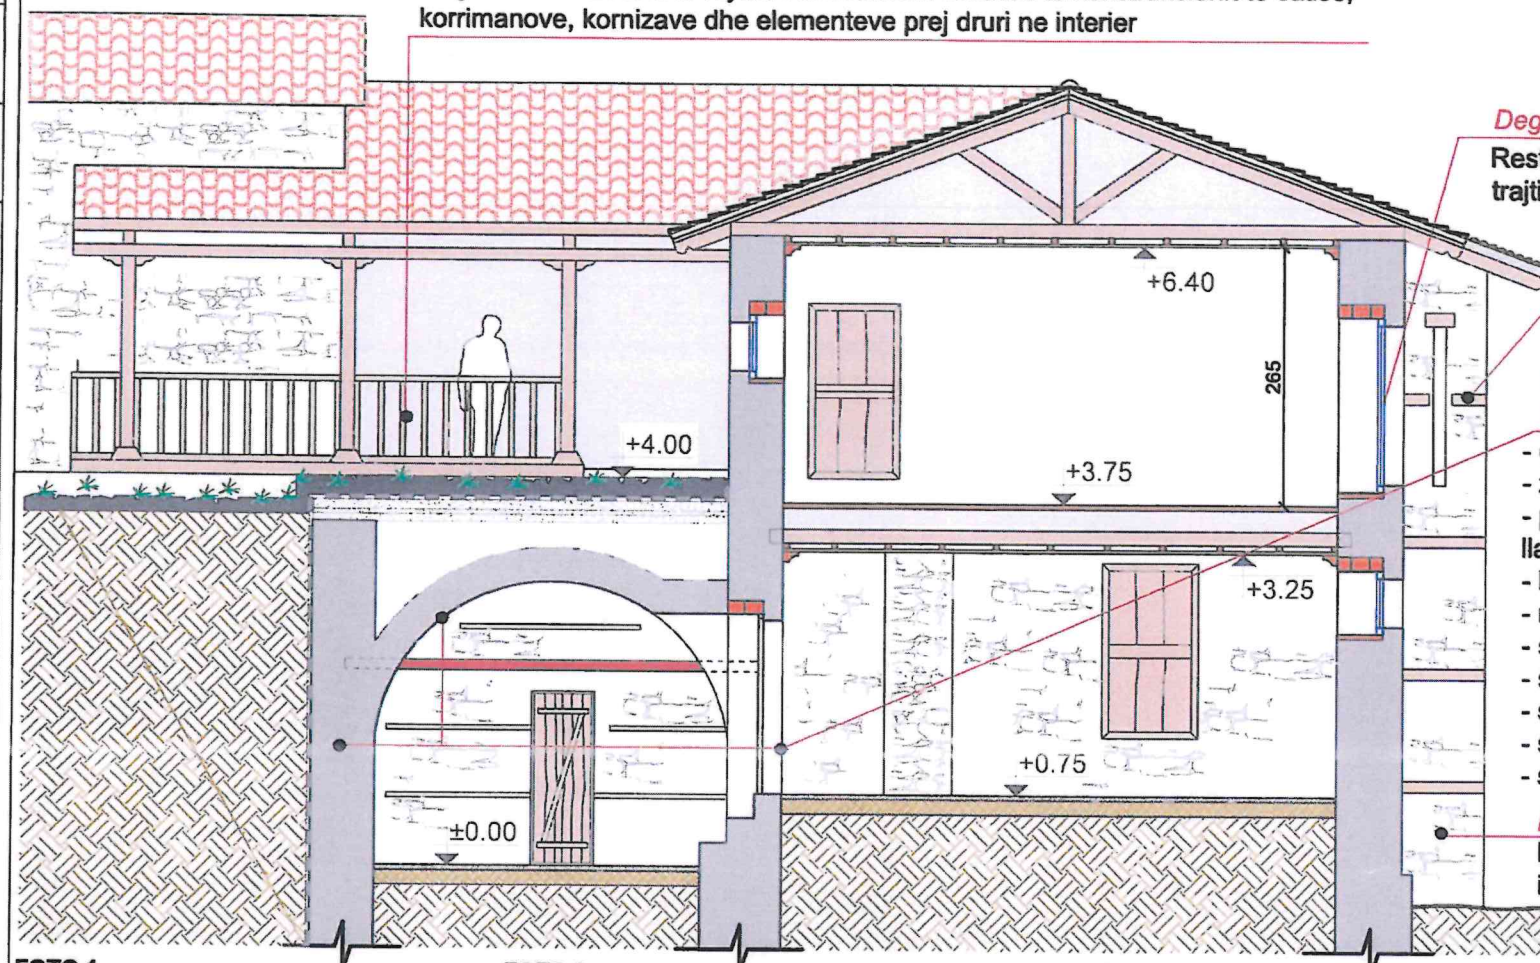
A-08

Degradim i elementeve drusore te dritareve, pragjeve  
Restaurim i elementeve drusor te dritareve, pragjeve,  
trajtim me antimol dhe vaj lini i elementeve drusore

Prezencë lagështie si pasojë e infiltrimit të  
ujërave sipërfaqësor dhe nëntokësorë

Dëmtim i llaçit lidhes ne murature

Trajtim me antimol dhe vaj lini i elementeve drusore te konstruksionit te catise, korrmanove, kornizave dhe elementeve prej druri ne interior

Trajtim me antimol dhe vaj lini i tirantave te drurit

- çmontim kalldrëmi
- zbankim dherash
- pastrim i kreut të qemerit dhe muraturës nga dherat dhe  
llaçi i degraduar
- konsolidim i kreut të qemerit dhe murit me llaç hidraulik
- rimbulim i qemerit me dherat e hequr
- shtresë çakëlli 5cm
- shtrese betoni 10cm
- shtrese hidroizoluese 2 duar
- shtrese rere natyrore
- shtrese kalldrëmi

Fugatim muri (pastrim mekanik+larje me ujë+fugatime  
injektim materiali) kati përdhe, fasada jug linore.

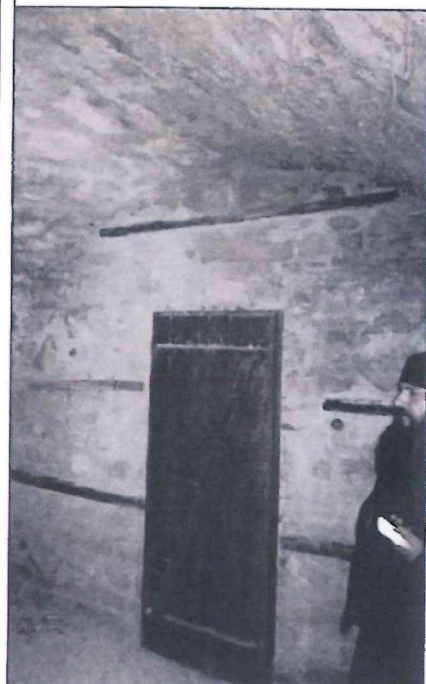
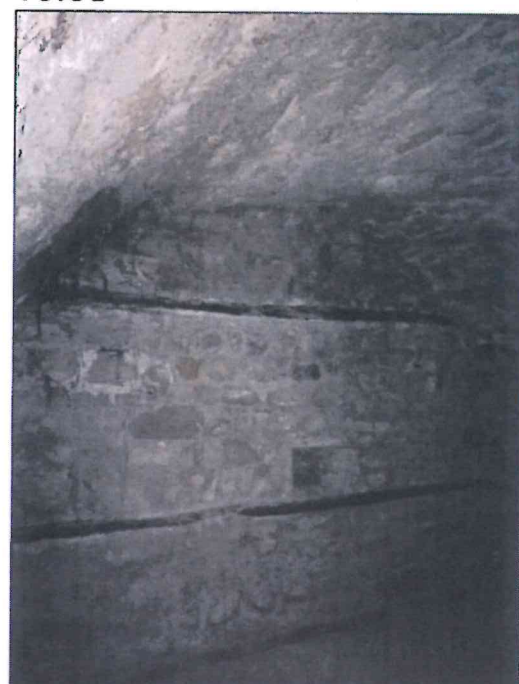
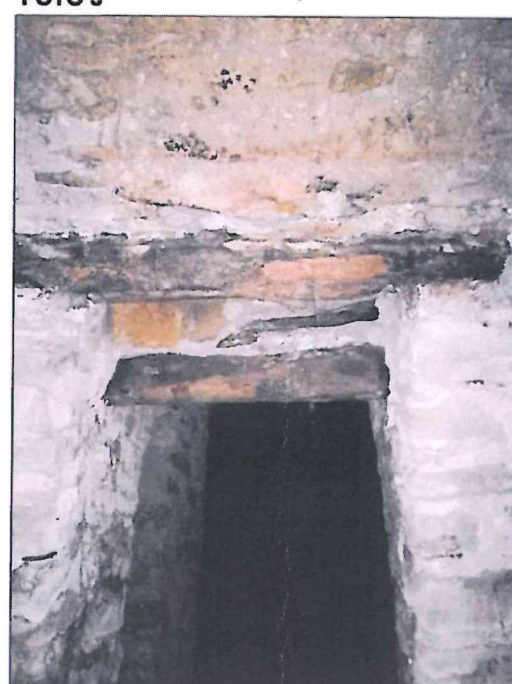
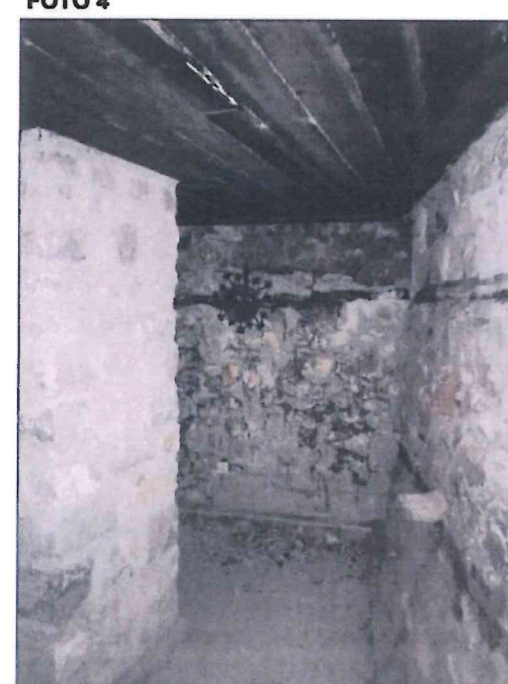
FOTO 1

FOTO 2

FOTO 3

FOTO 4

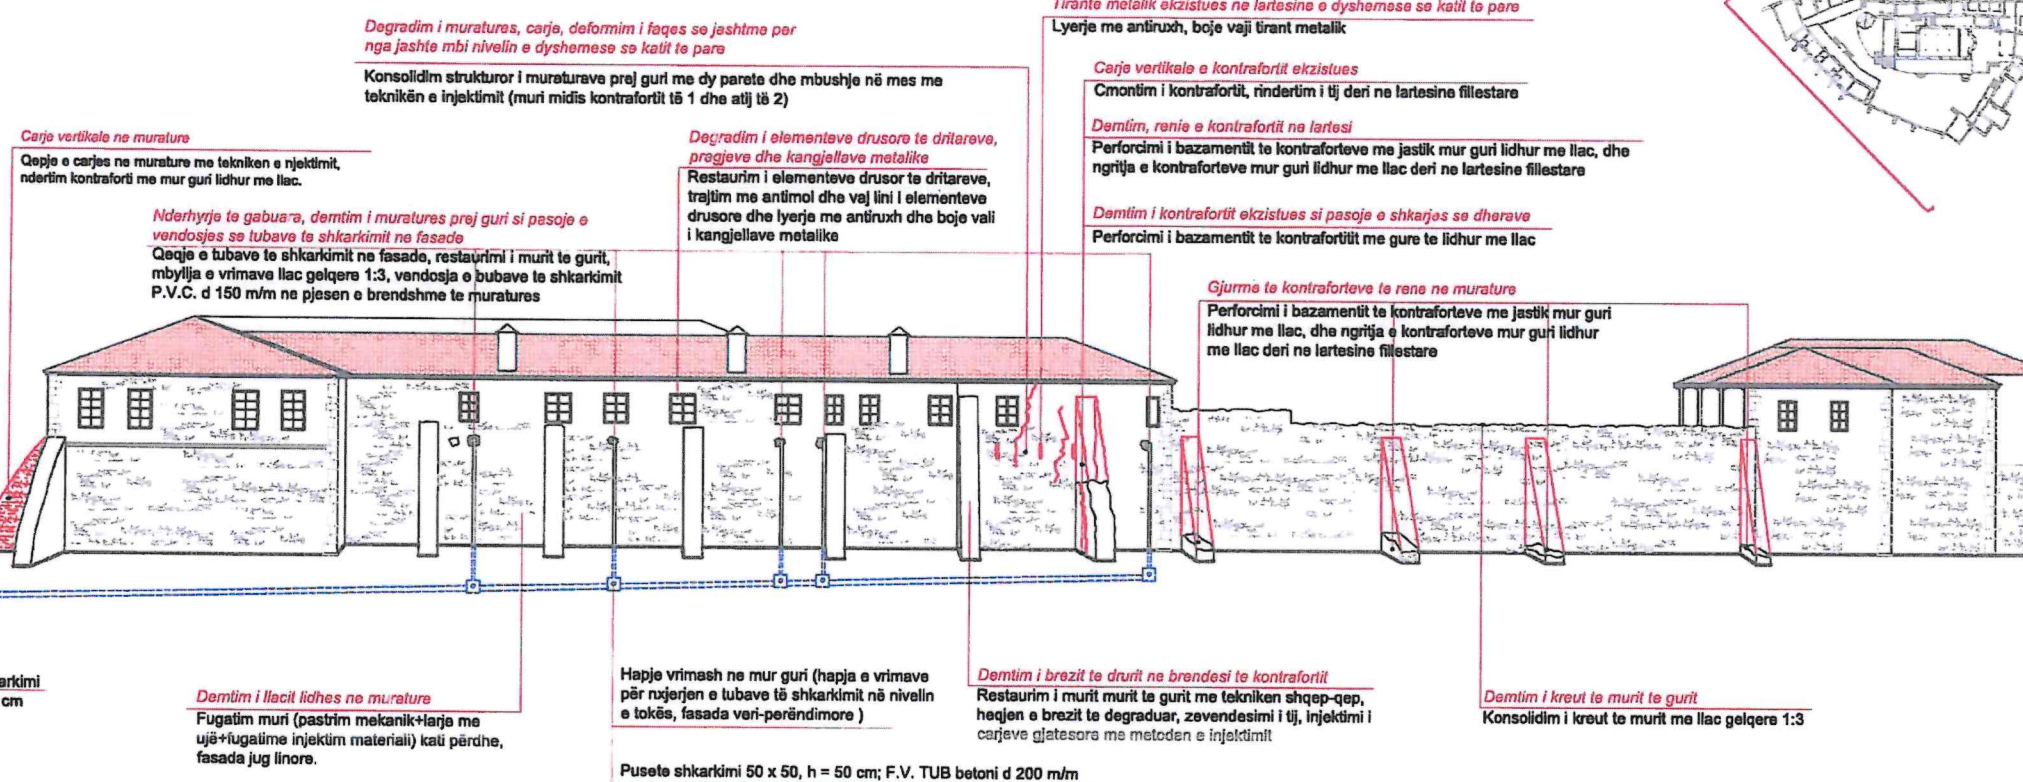
A-09

Fasada  
Jug-Perendimore\_Evidentim  
/ Nderhyrje

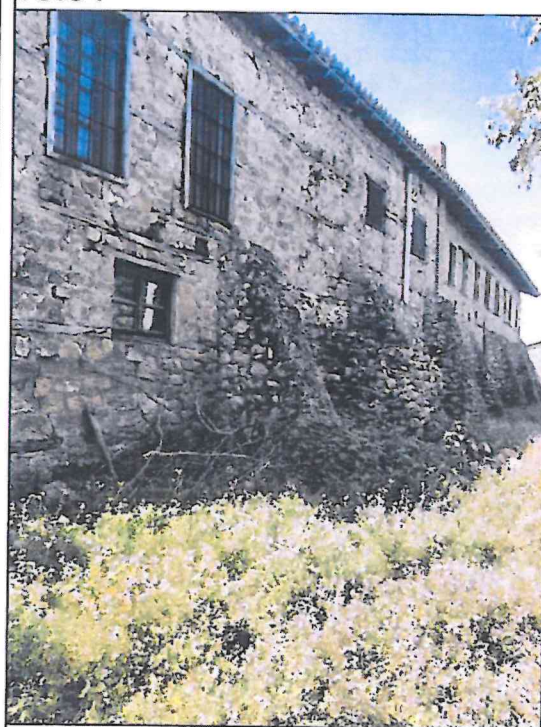
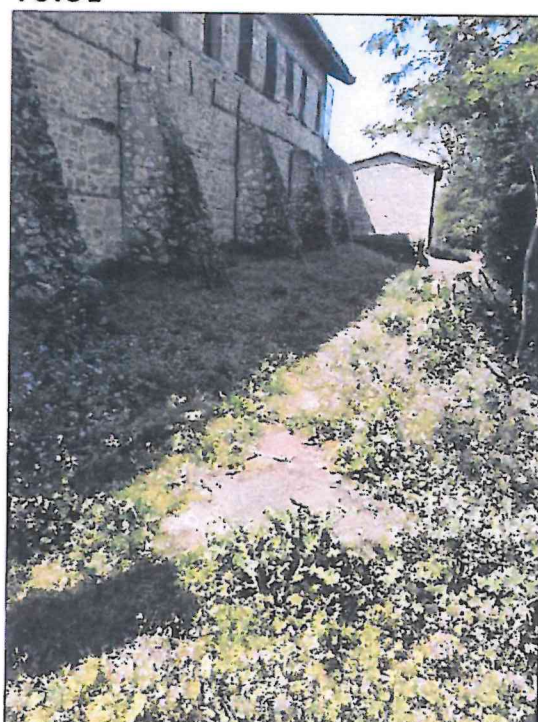
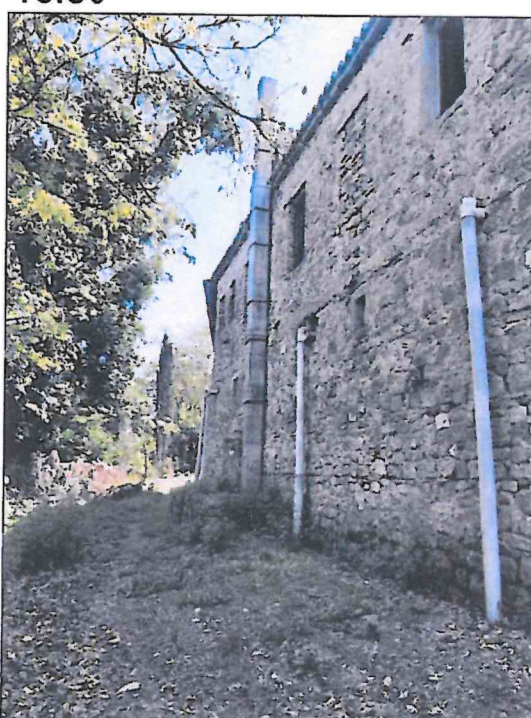
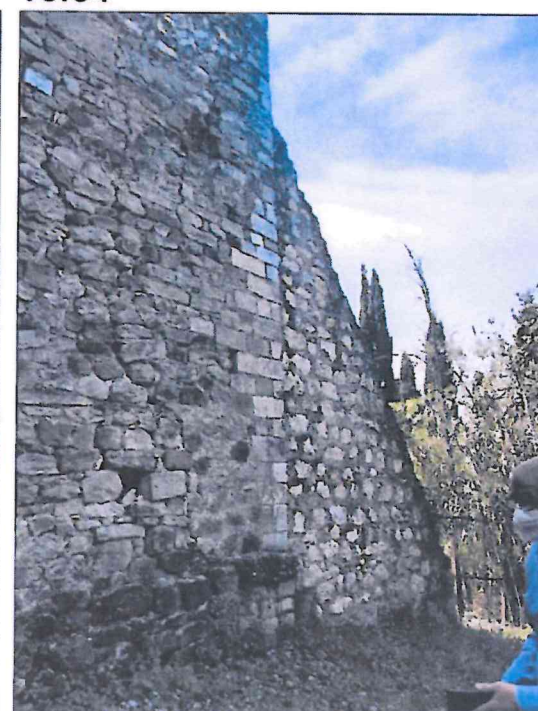
A-10

Dëmtim, rënie e kontrafortit mur guri

Degradim i derës prej druri

Degradim i elementeve drusore të dritareve, pragjeve dhe kangjellave metalike

Degradim i elementeve drusore të dritareve, pragjeve

Nderhyrje të gabuara, dëmtim i muratës prej guri si pasojë e vendosjes së tubeve të shkarkimit në fasadë

Dëmtim i krenit të murit të gurit, rënie, mungesë guresh

Çarje vertikale në murature

Nderhyrje të mevorëshme, mbyllje e dritareve në fasadë

Degradim i elementeve drusore të dritareve, mungesë e kangjellave metalike

Shkeputje e kontrafortëve Mur guri lidhur me llac nga sipërfaqja e muratës, humbje e funksionit mbajtës të tyre

Dëmtim i llacit lidhës në murature

Restaurim mur guri, ngritje e kontrafortit deri në lartësinë e kontrafortëve në vazhdim të fasadës

Trajtim me antimol dhe lyerje me vaj lini i tirantëve të drurit në murature

Restaurim, trajtim me antimol dhe vaj lini

Restaurim i elementeve drusor të dritareve, trajtim me antimol dhe vaj lini i elementeve drusore dhe lyerje me antirudh dhe bojë vaji i kangjellave metalike

Restaurim i elementeve drusor të dritareve, pragjeve, trajtim me antimol dhe vaj lini i elementeve drusore

Heqje e tubeve të shkarkimit në fasadë, restaurim i murit të gurit, mbyllja e vrimave llac gëlqerë 1:3, vendosja e tubeve të shkarkimit P.V.C. d 150 mm në pjesën e brendshme të muratës

Konsolidim i krenit të murit me 1-2 rreshta guresh

Çarje e çarjes në murature me tekniken e njetimit, ndërtim kontraforti me mur guri lidhur me llac.

Prishje mur tulle me pastim (tamponimet e dritareve), F.V. dritare druri

Restaurim i elementeve drusor të dritareve, trajtim me antimol dhe vaj lini i elementeve drusore. F.V. kangjella metalike

Restaurim mur guri, injektim, mbushje me llac në pjesën ku takohet kontraforti me sipërfaqen e murit

Fugëtim murti (pastim mekanik+larje me ujë+fugëtime injektim materiali) katë përdhe, fasada jug llore.

Hapje vrimash në mur guri (hapje e vrimave për roqerjen e tubeve të shkarkimit në nivelin e tokës, fasada veri-perëndimore)

Puseta shkarkimi 50 x 50, h = 50 cm; F.V. TUB betoni d 200 mm

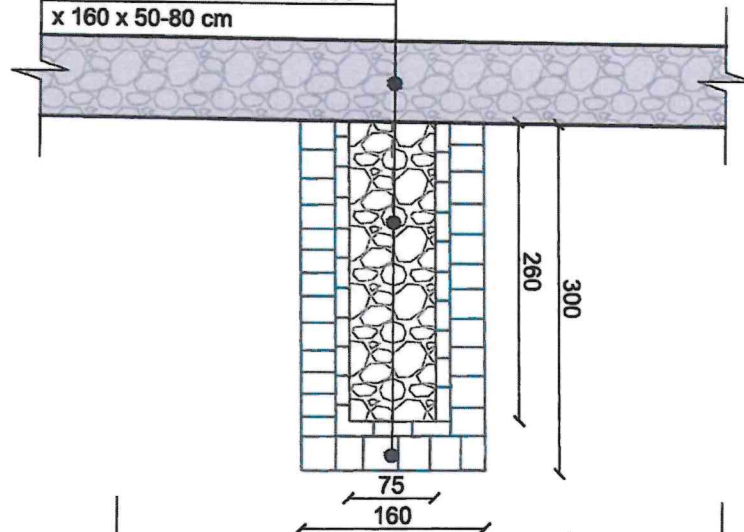
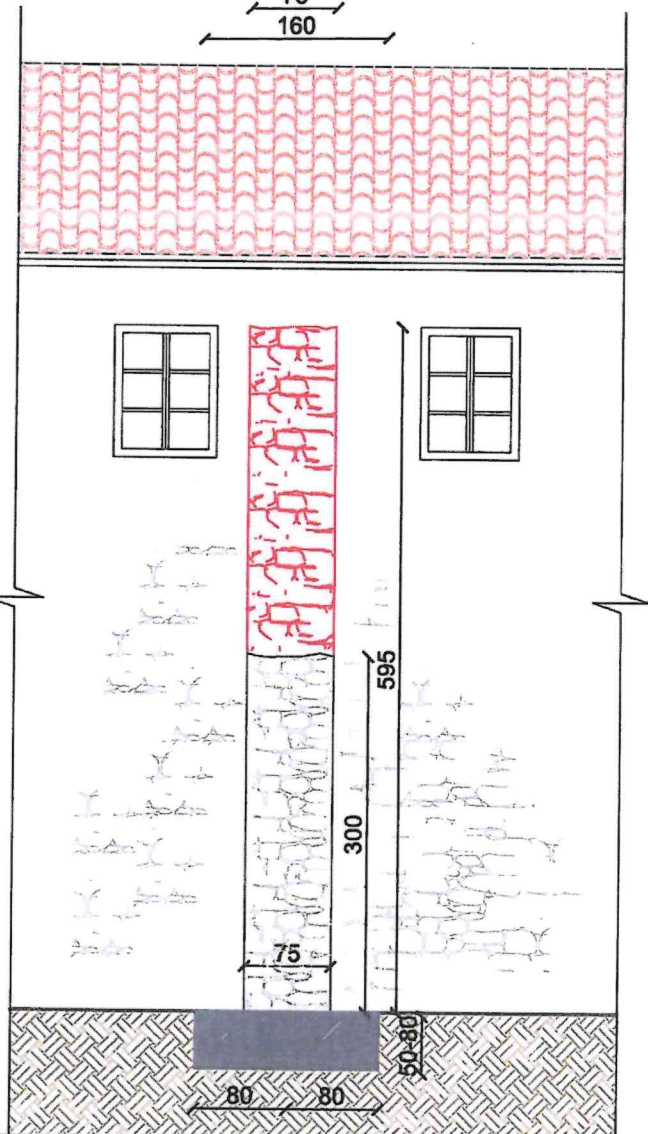
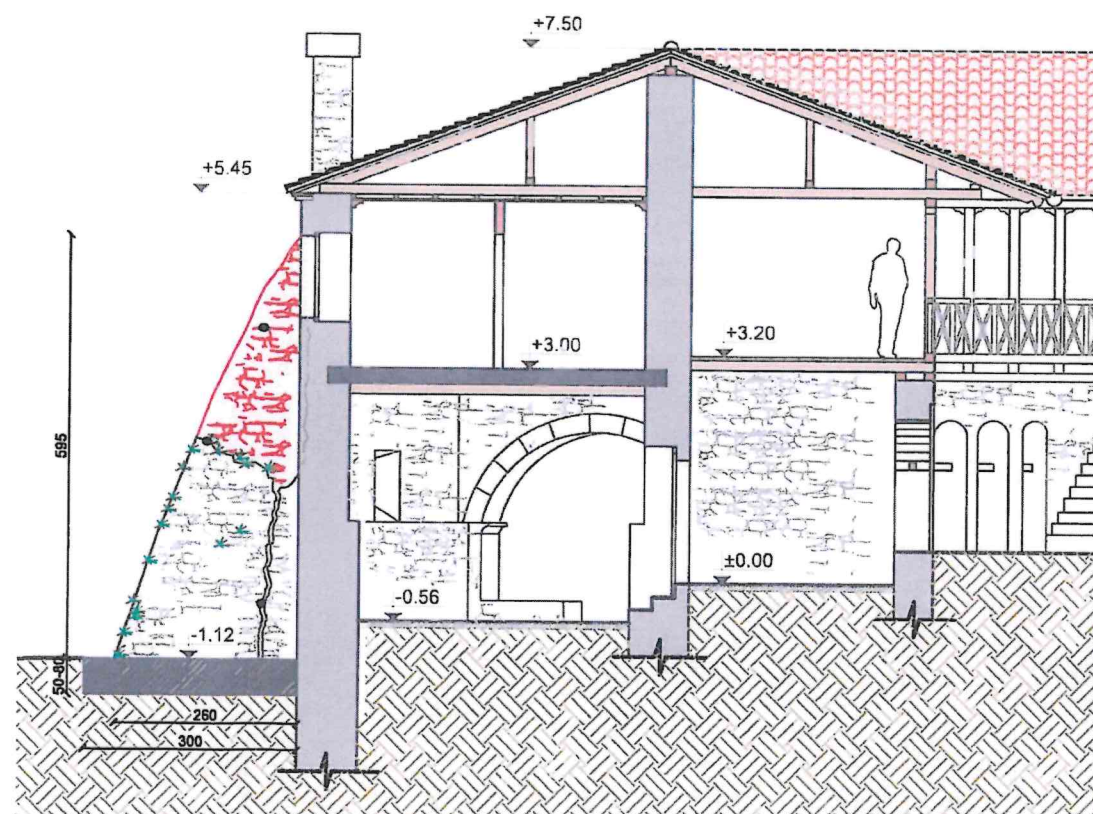
A-11

muri i jashtem i konakeve me  
gjeresi 70 cm  
kontraforti ekzistues 260 x  
595 x 75 cm  
jastik guri lidhur me llac nen  
bazamentin e kontrafortit 300  
x 160 x 50-80 cm
