PROJEKT RESTAURIMI MANASTIRI I SHEN MËRISË, ARDENICË\_LUSHNJË

Tiranë, 2021

INSTITUTI KOMBËTAR I  
TRASHËGIMISË KULTURORE

A-00

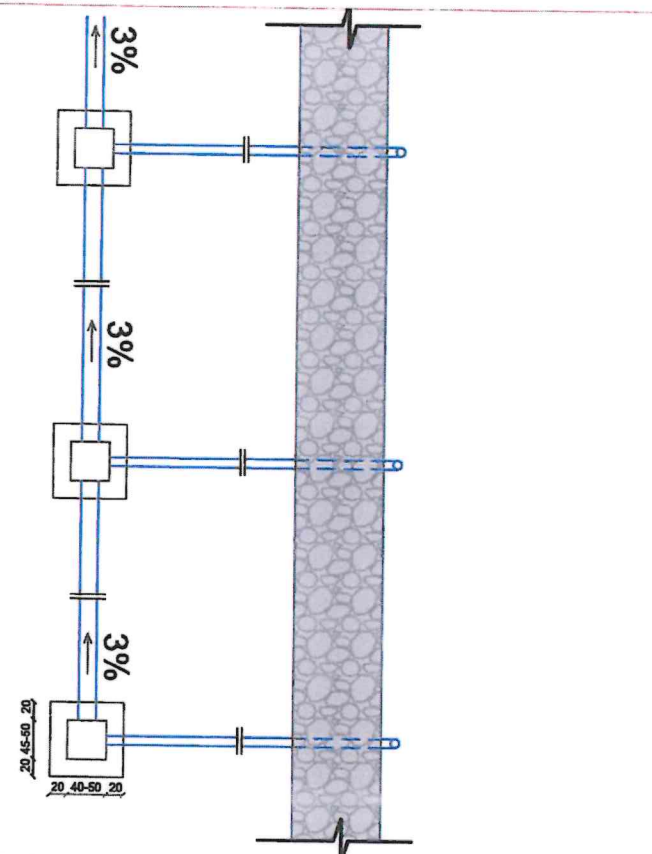
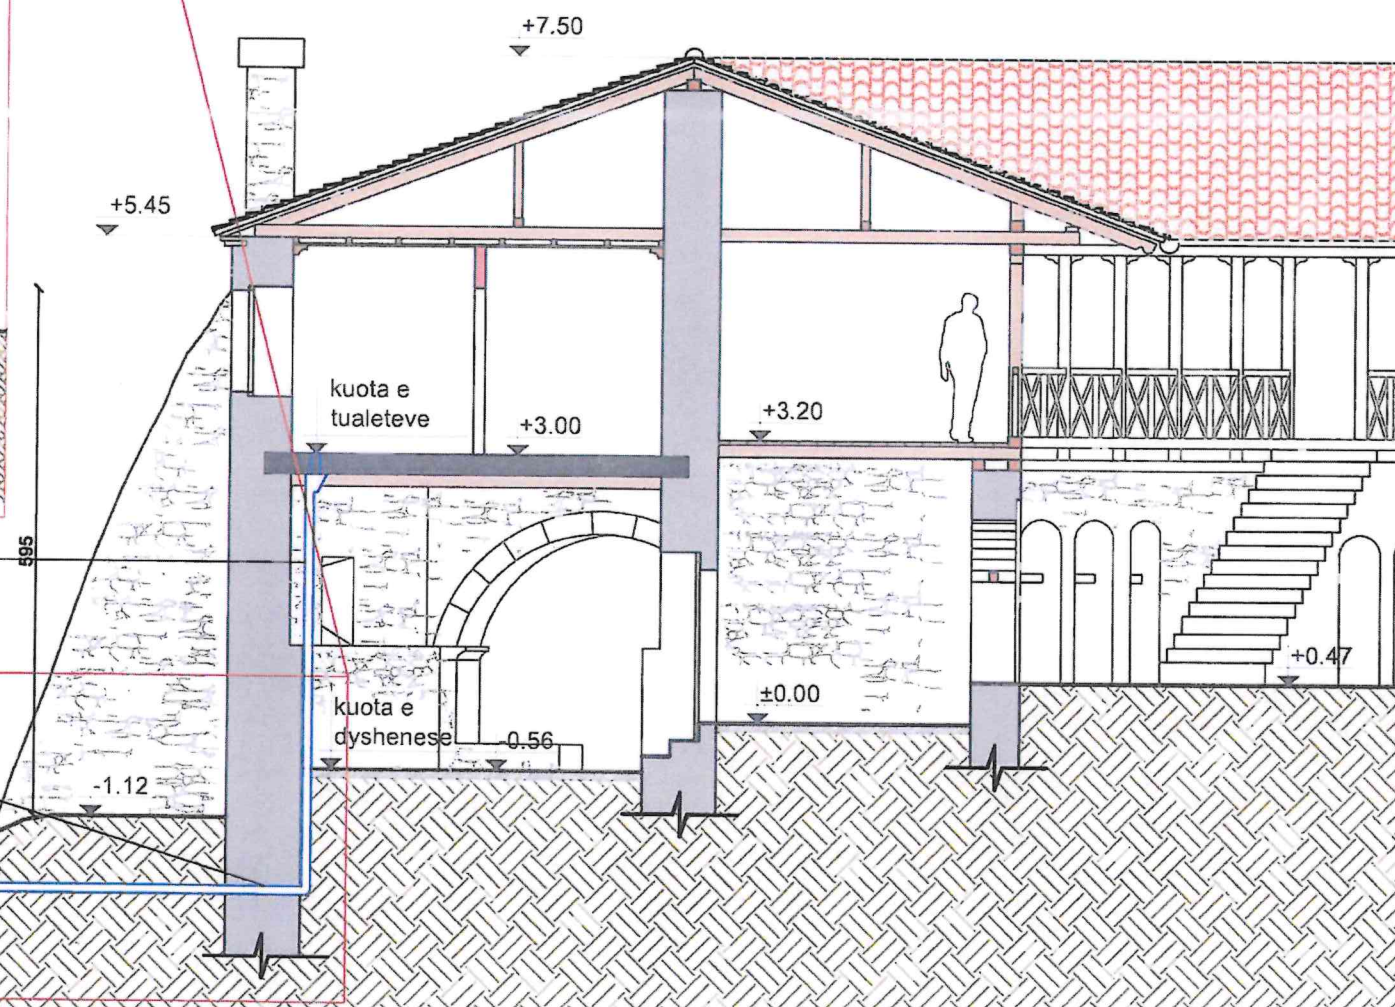
A-12

pusete me mur  
bloqe betoni  
20x25x20 cm  
shtrese betoni  
shtrese cakull  
toke natyrale

kapak b/a  
tub P.V.C. d  
200 m/m

tub P.V.C. d  
150 m/m

kuota e dyshenese  
se brendshme

Pusete shkarkimi  
50 x 50, h = 50 cm

Hapje vrimash ne mur guri  
(hapja e vrimave për  
nxjerrjen e tubave të  
shkarkimit në nivelin e  
tokës)

F.V TUB P.V.C. d 150 m/m

F.V. TUB betoni d 200 m/m

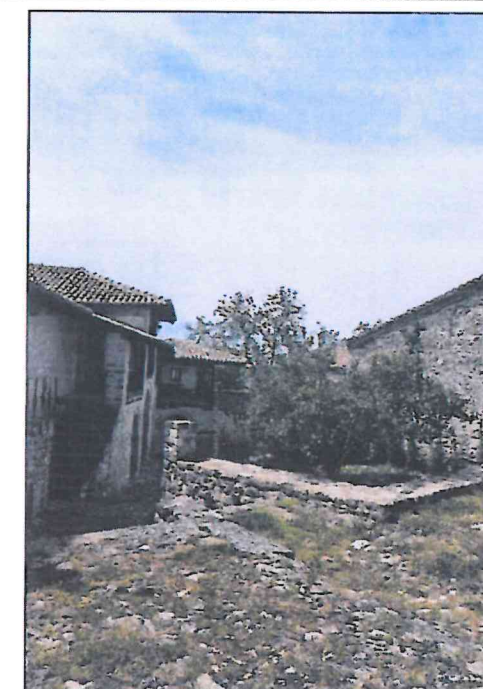
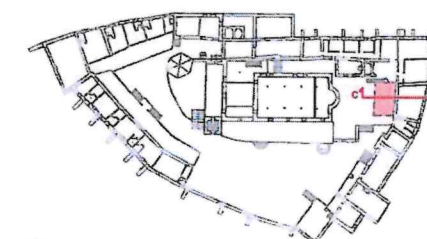
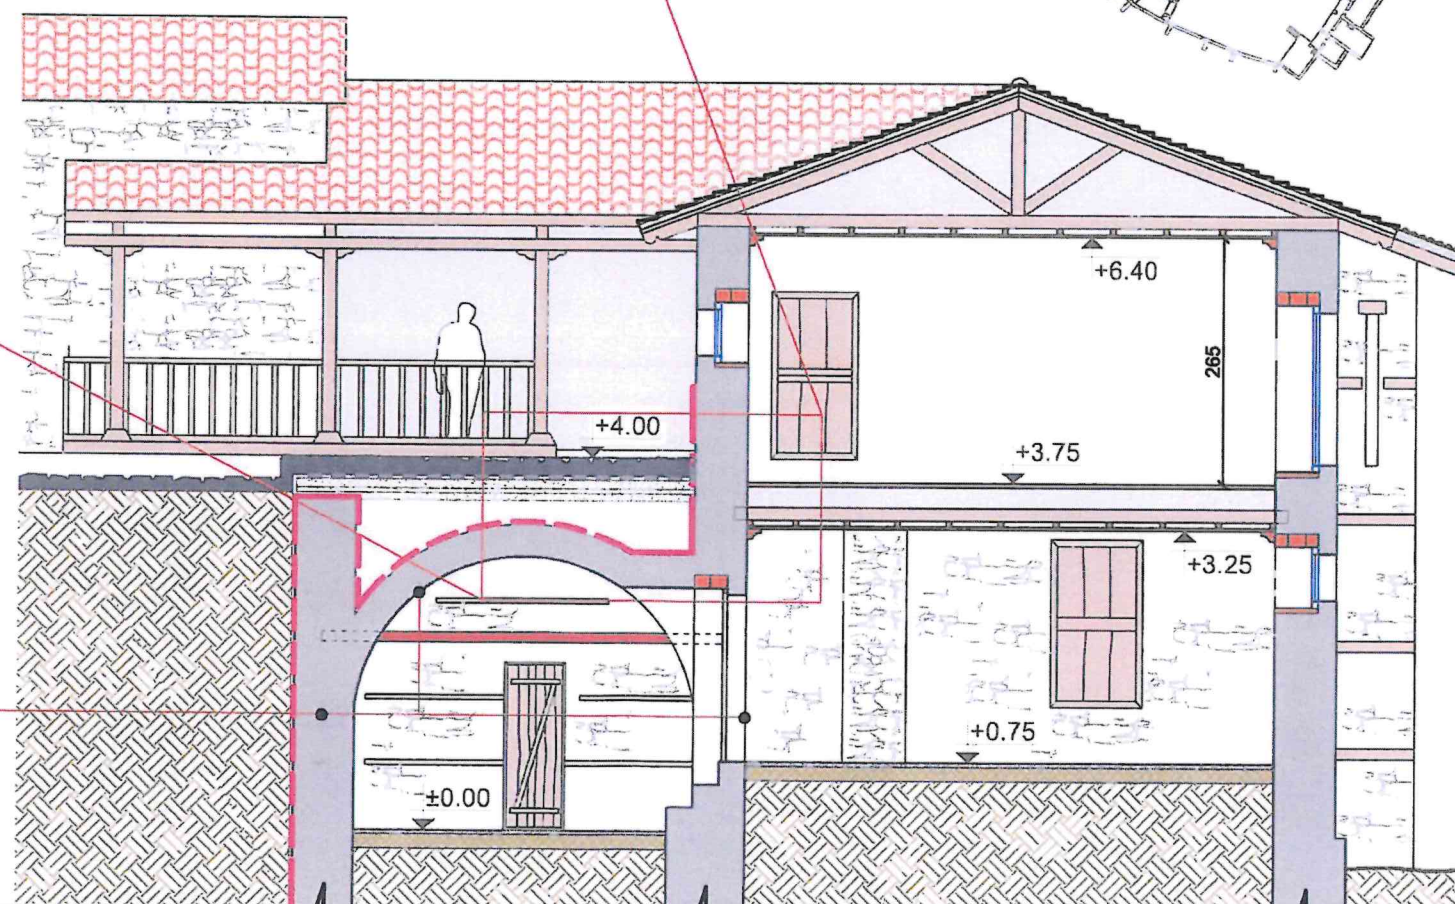
A-13

| shtrese kalldremi | | llamarine e xinguar |
| shtrese rere 3-4 cm | | tako druri 5x10x10 cm |
| shtrese betoni 10 cm | | |
| shtrese cakell 5 cm | | |
| qemer guri ekzistues | | |

Prezencë lagështie si pasojë e infiltrimit të ujërave sipërfaqësor dhe nëntokësorë

- çmontim kalldrëmi
- zbankim dherash
- pastrim i kreut të qemerit dhe muraturës nga dherat dhe llaçi i degraduar
- konsolidim i kreut të qemerit dhe murit me llaç hidraulik
- rimbullim i qemerit me dherat e hequr
- shtresë çakëlli 5cm
- shtrese betoni 10cm
- shtrese hidroizoluese 2 duar
- shtrese rere natyrore
- shtrese kalldrëmi

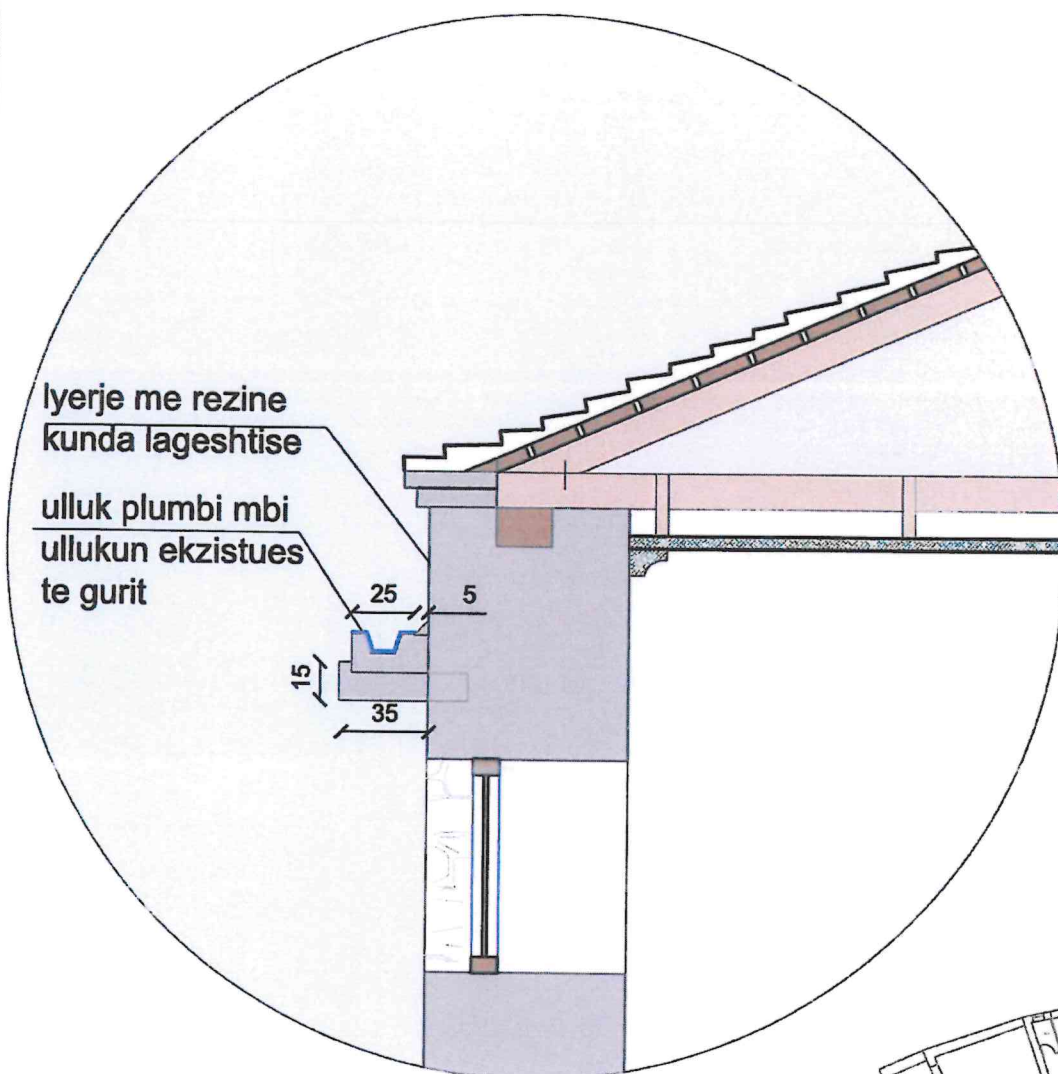
A-14

**DETAJ I ULLUKUT PREJ PLUMBI MBI ULLUKUN EKZISTUES PREJ GURIT**

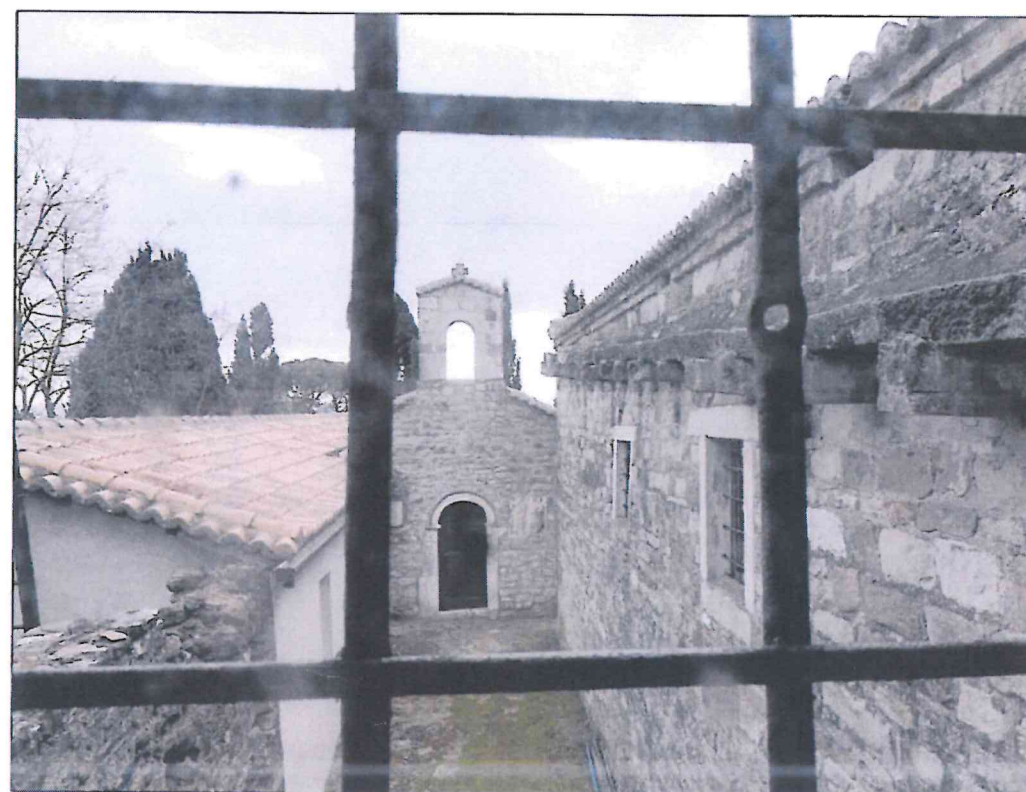
**PAMJE E ULLUKUT TE GURIT NE FASADEN E PASME TE KISHES SE SHEN MERISE**
