# PROJEKT RESTAURIMI KISHA E MANASTIRIT TË SHËN MËRISË SË SPILESË, SARAQINISHTË, LUNXHËRI-GJIROKASTËR

DREJTORIA RAJONALE E TRASHËGIMISË KULTURORE  
GJIROKASTËR

TIRANË 2023

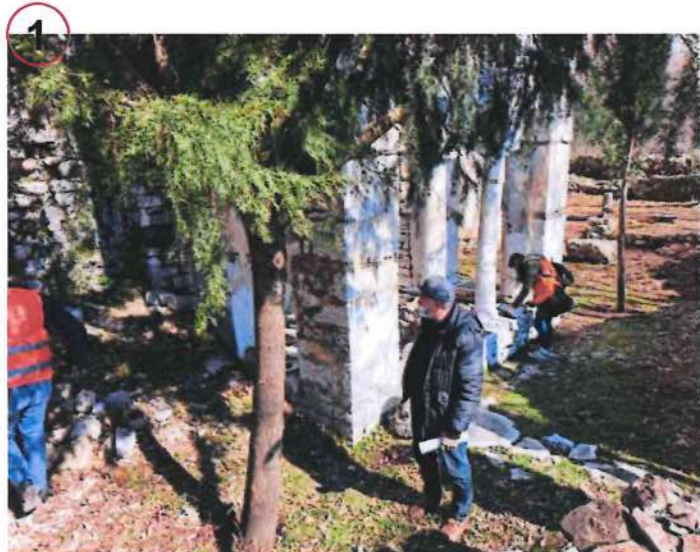
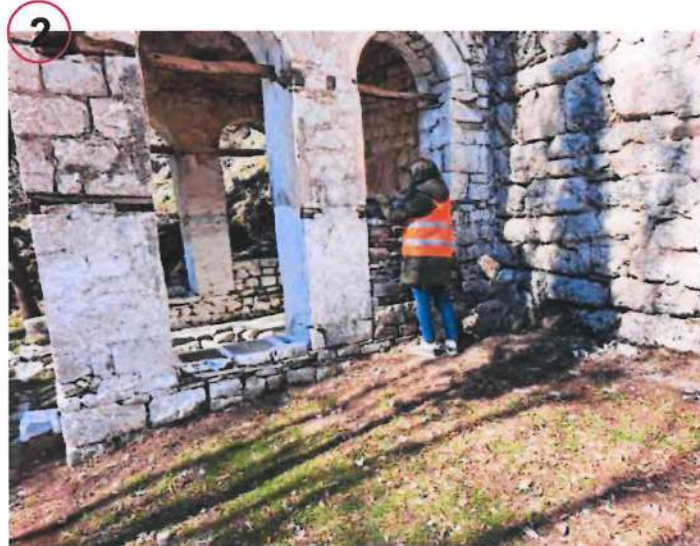
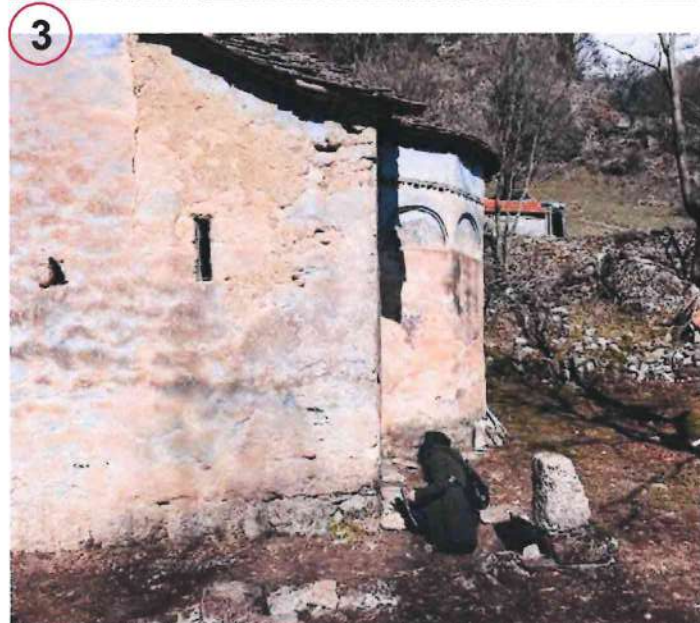
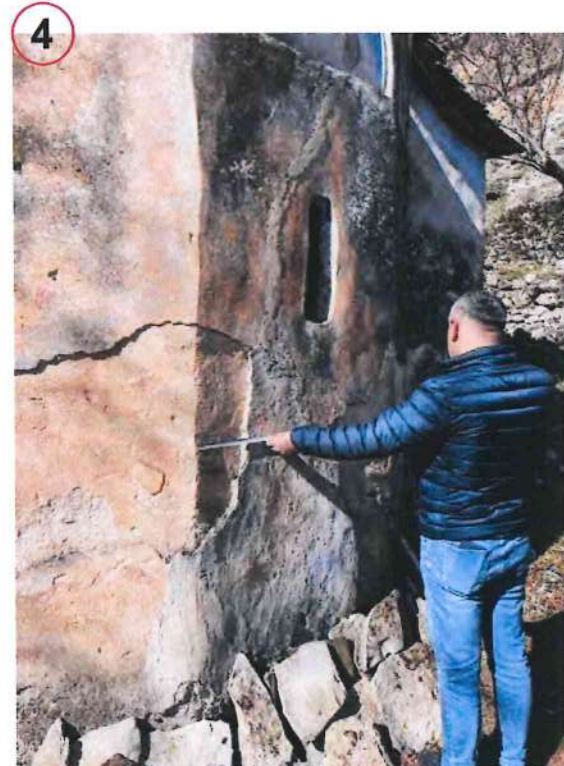
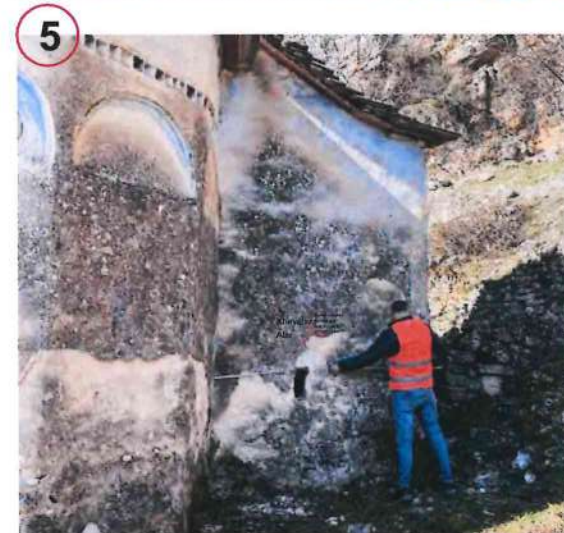
## FOTO TË AZHORNIMIT

Foto e pajisjes për rilevimin me lazer

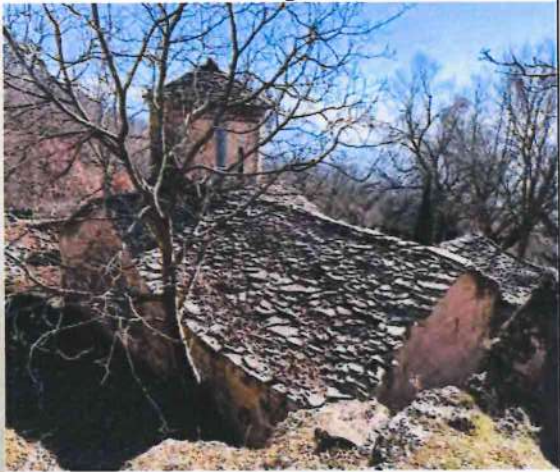
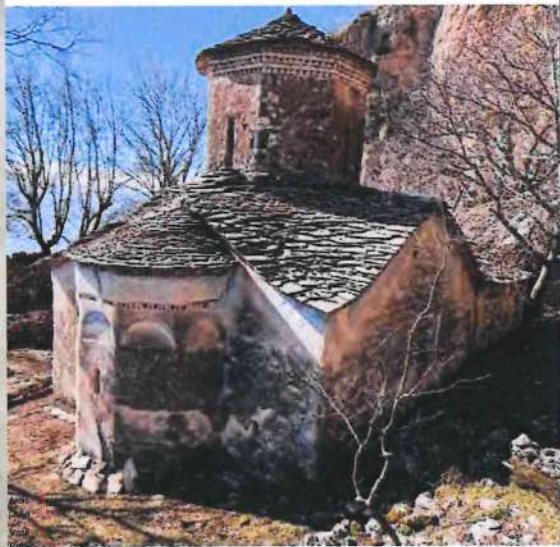
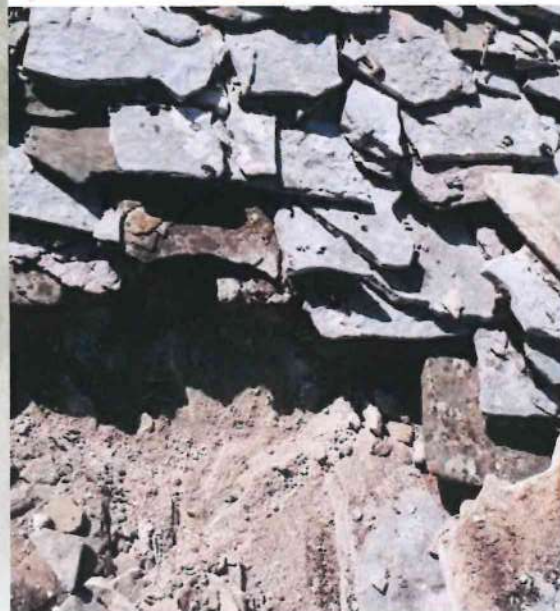
Foto të çatisë

Manastiri i Spilesë ka si shtresa në mbulesë :  
1. Kupola ose qemeri.  
2. Mbushje me material të lehtësuar (smërç).  
3. Llaç gëlqeror në të gjithë sipërfaqen.  
4. Pllakë dërrase guri mbi shtresë llaçi.

- Do të vazhdohet me procesin e fugatimit të kupolave, si dhe realizimi i një shtrese me llaç horosan mbi të cilin do të aplikohen fibrat e karbonit. Duke qenë se do të hapet e gjithë çatia është parashikuar përforcimi i të gjitha kupolave e qemerëve me fibra karboni.

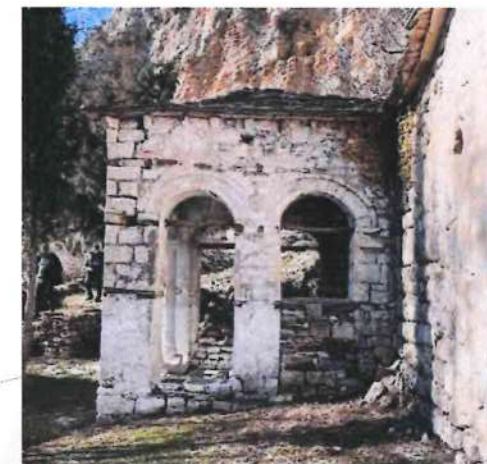
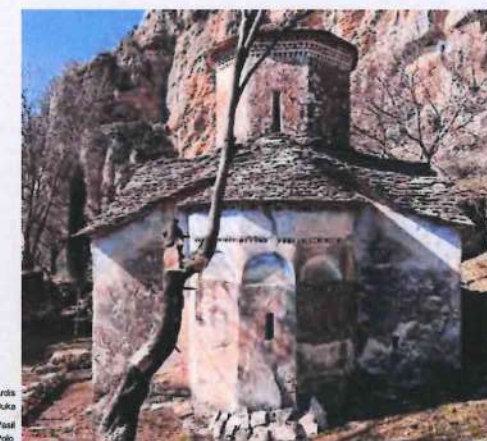
Foto të Fasadës

Degradim i materialit lidhës dhe zhvendosje e gurëve  
Restaurim mur guri

Prani papastërtie dhe Mungesë llaçi në fugë  
Pastrim dhe Fugatim mur guri

Shkëputje dhe degradim i materialit lidhës  
Restaurim i çarjeve në me teknikën e injektimit

Dëmtim i çatisë  
Restaurim i çatisë

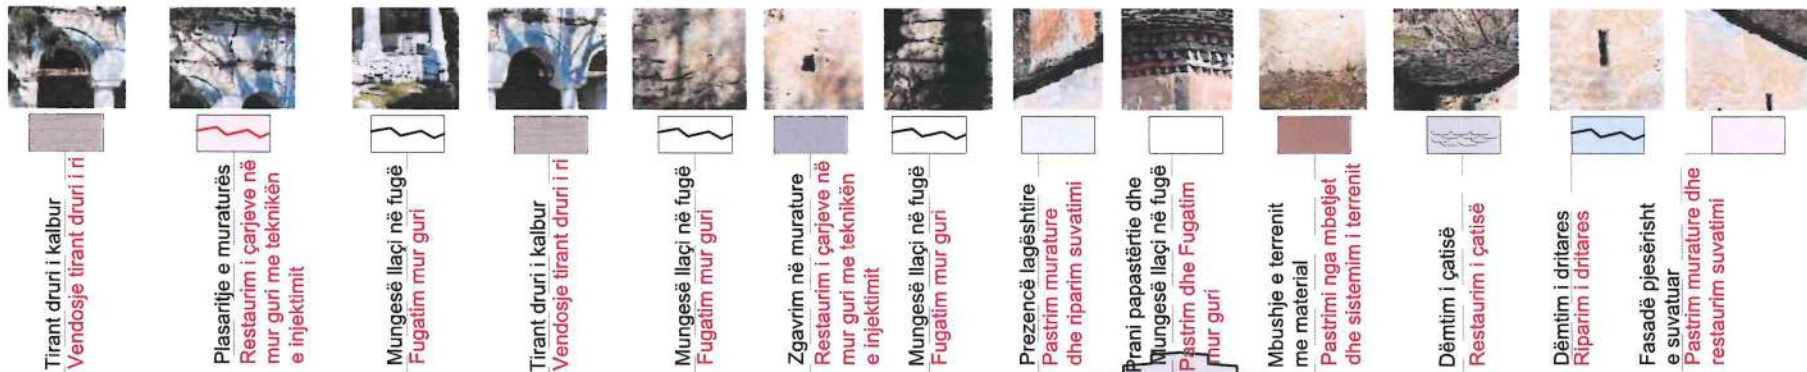
PATOLOGJITË DHE NDËRHYRJET NË FASADËN JUGORE SHKALLA 1:60

- Tirant druri i kalbur  
Vendosje tirant druri i ri
- Plasritje e muraturës  
Restaurim i çarjeve në mur guri  
me teknikën e injektimit
- Mungesë ilaçi në fugë  
Fugatim mur guri
- Zgavrim në muraturë  
Restaurim i çarjeve në mur guri  
me teknikën e injektimit
- Fasadë pjesërisht e suvatuar  
Pastrim murature dhe riparim  
suvatimi
- Prezencë lagështire  
Pastrim murature dhe riparim  
suvatimi
- Dëmtim i dritares  
Riparim i dritares
- Mbushje e terrenit me material  
Pastrimi nga mbetjet dhe  
sistemim i terrenit
- Dëmtim i çatisë  
Restaurim i çatisë
- Prani papastërtie dhe  
mungesë ilaçi në fugë  
Pastrim dhe Fugatim mur guri

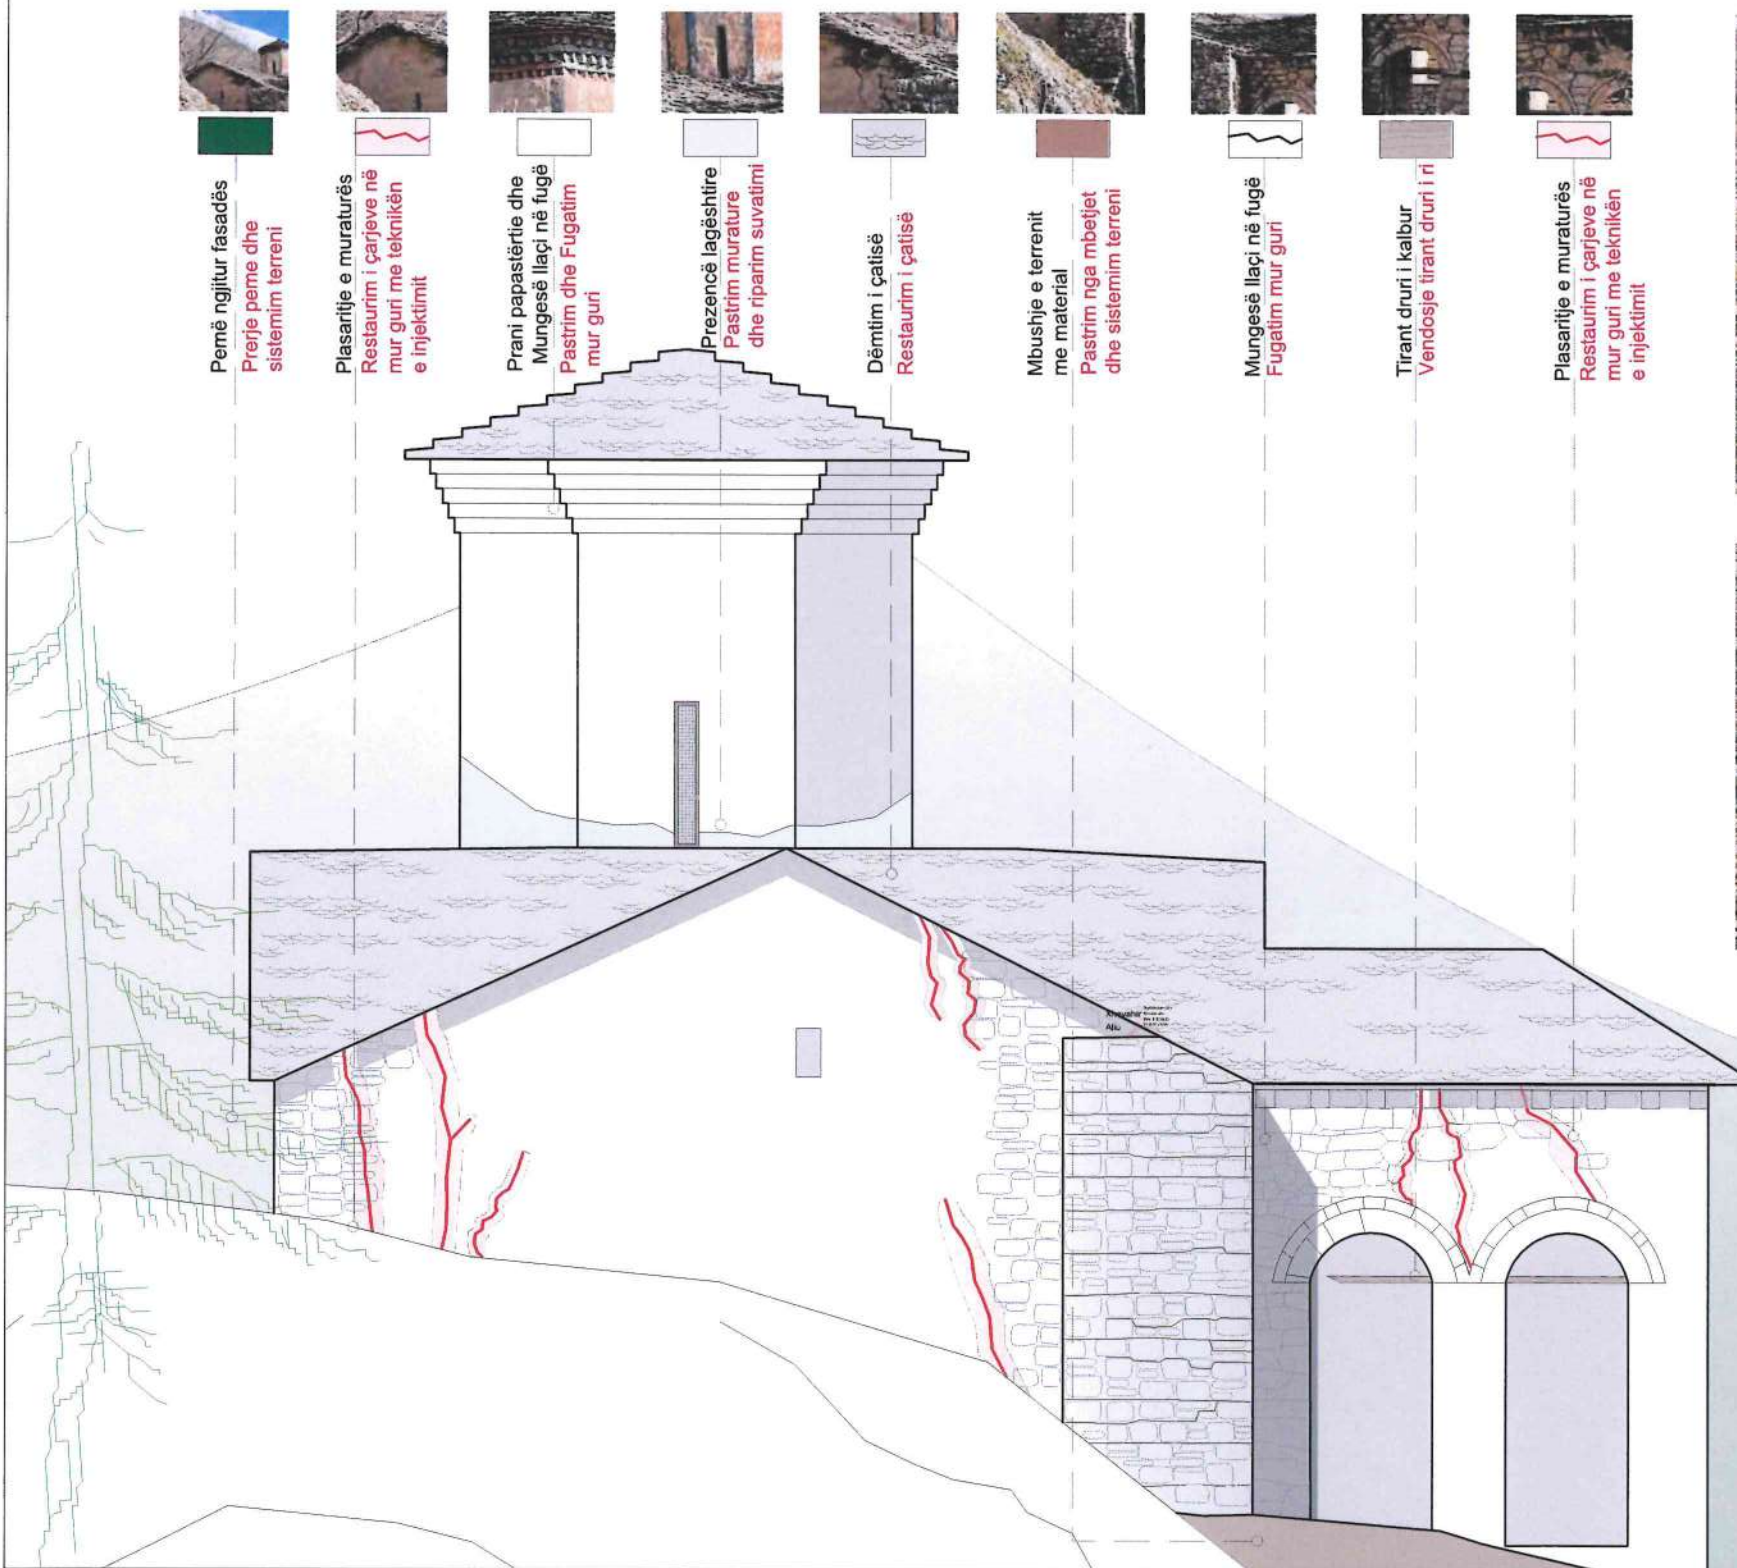
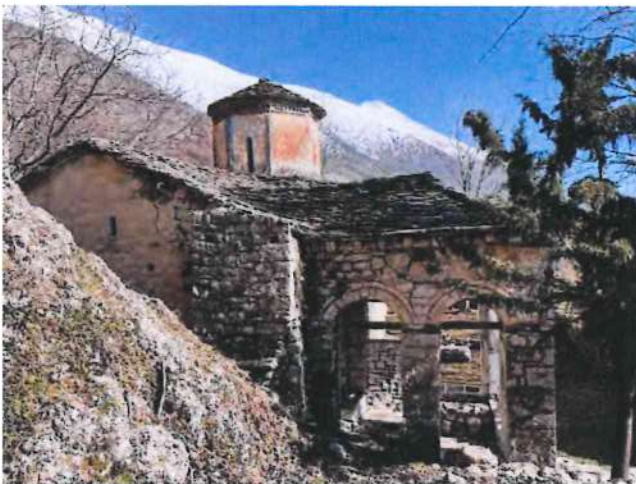
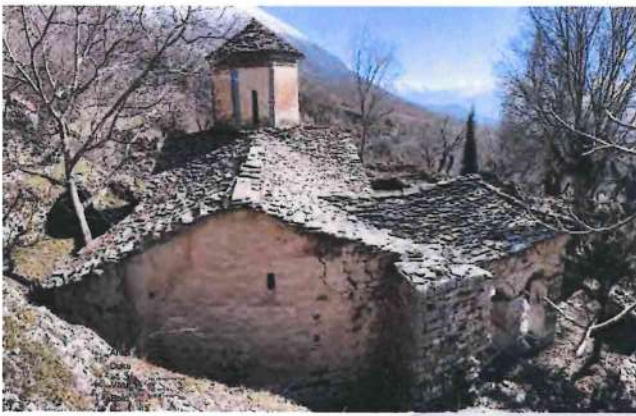
PATOLOGJITË DHE NDËRHYRJET NË FASADËN PERËNDIMORE SHKALLA 1:60

- Pemë ngjitur fasadës  
Prerje peme dhe sistemim terreni
- Plasartje e muraturës  
Restaurim i çarjeve në mur guri me teknikën e injektimit
- Presencë lageshtire  
Pastrim murature dhe riparim suvatimi
- Fasadë pjesërisht e suvatuar  
Pastrim murature dhe riparim suvatimi
- Mbushje e terrenit me material  
Pastrim nga mbetjet dhe sistemim terreni
- Mungesë llaçi në fugë  
Fugatim mur guri
- Tirant druri i kalbur  
Vendosije tirant druri i ri
- Dëmtim i çatisë  
Restaurim çatisë
- Prani papastërtie dhe Mungesë llaçi në fugë  
Pastrim dhe Fugatim mur guri

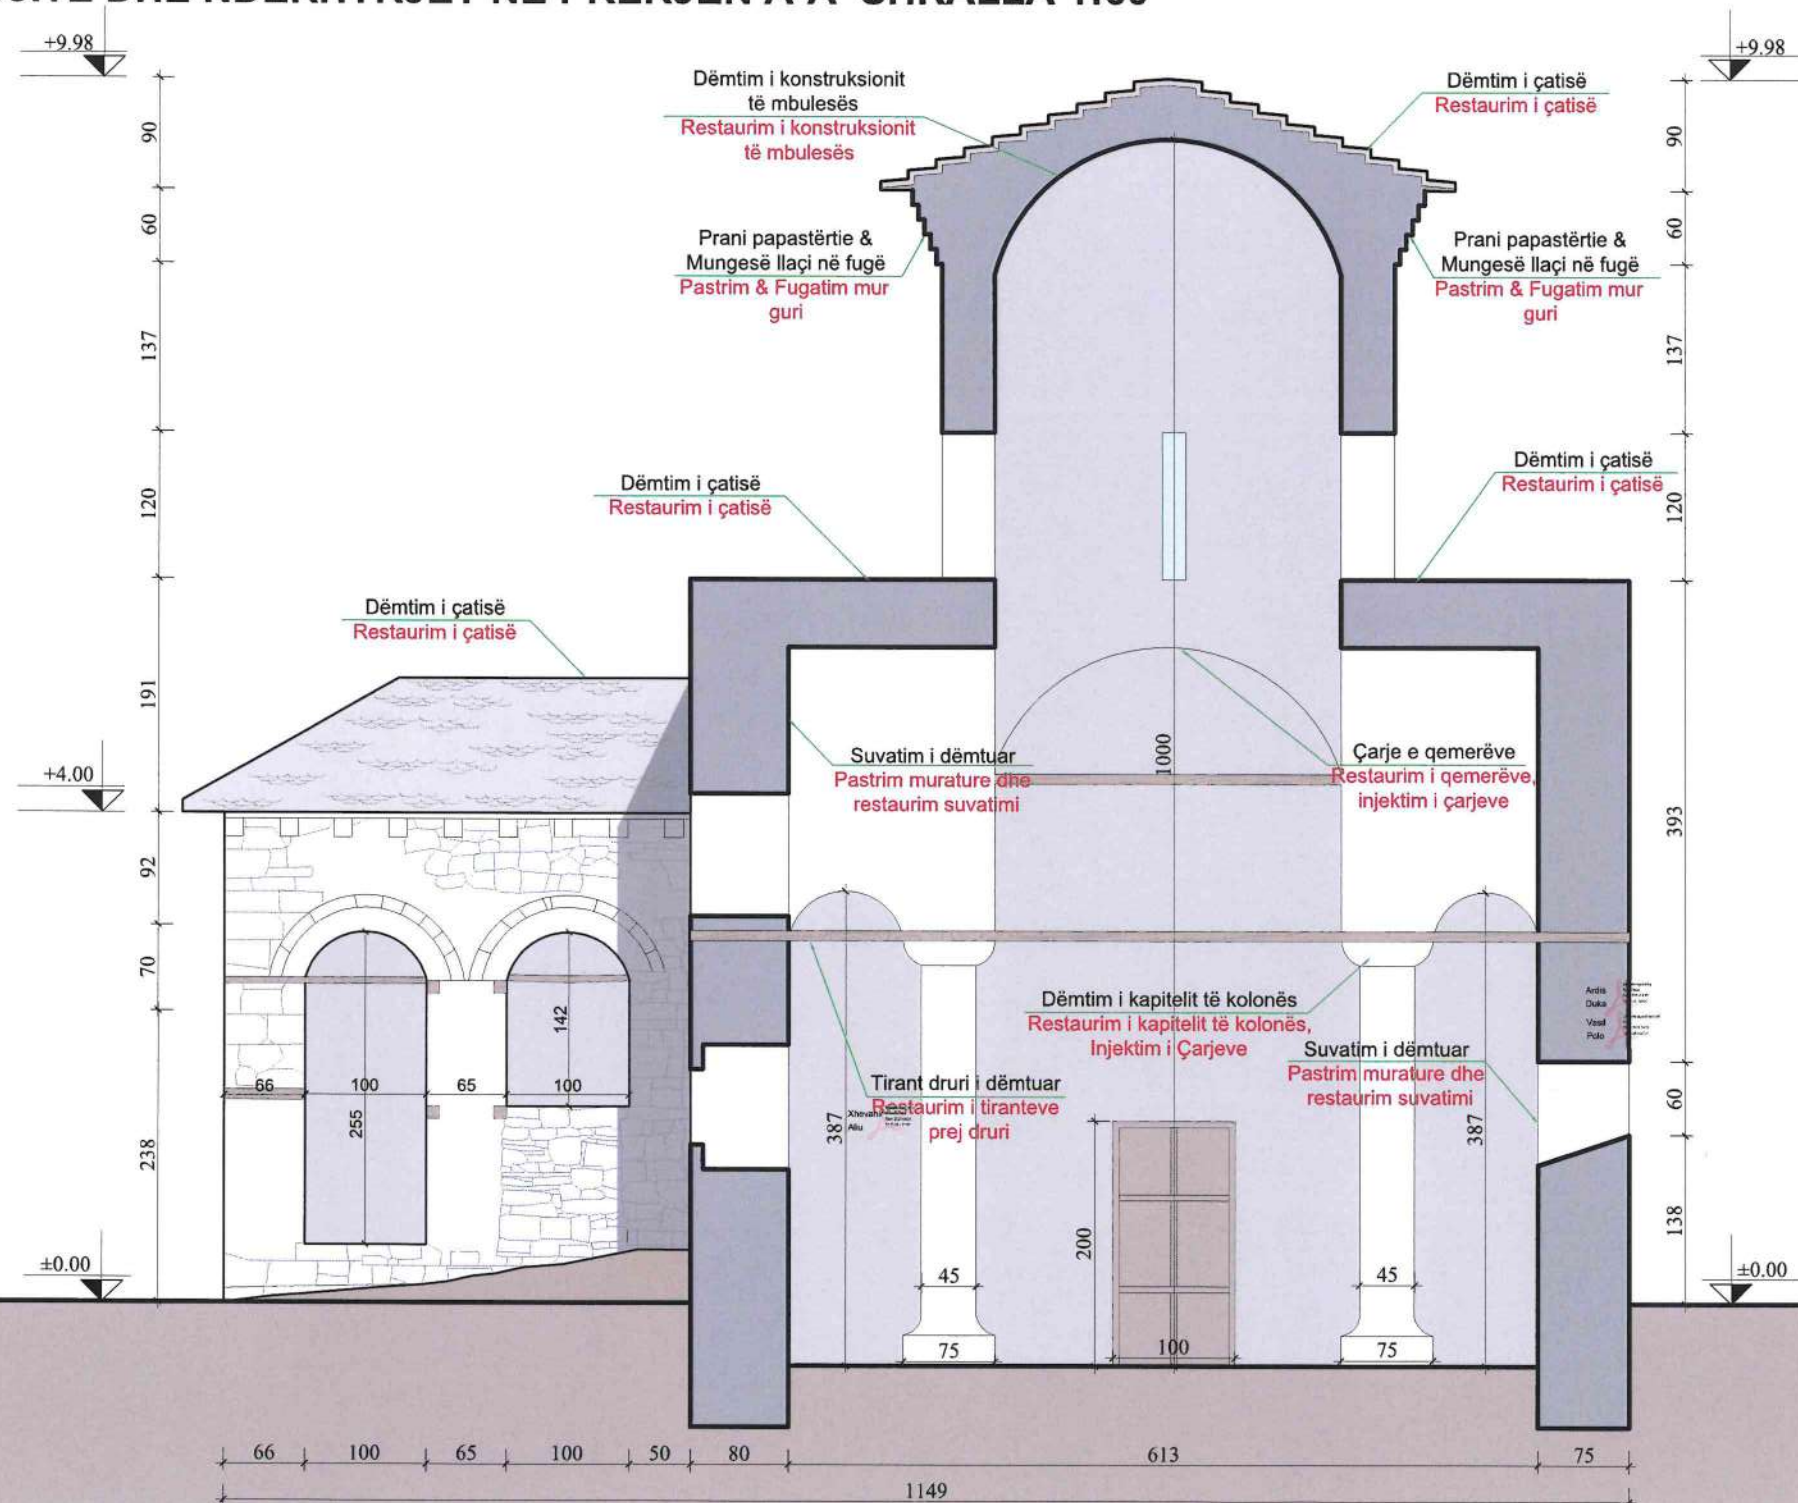
## PATOLOGJITË DHE NDËRHYRJET NË PRERJEN A-A SHKALLA 1:60

- Fillimisht do bëhet puntelimi i kupolave dhe qemerëve në brendësi të kishës dhe pastaj do të vazhdohet me çmontimin e çatisë.
- Do bëhet çmontimi i rrasave të gurit të çatisë dhe gjithë elementëve të çatisë duke dokumentuar të gjitha proceset me qëllim evidentimin e ndërhyrjeve dhe rikthimin e të gjithë elementëve të çatisë në pozicionet fillestare.

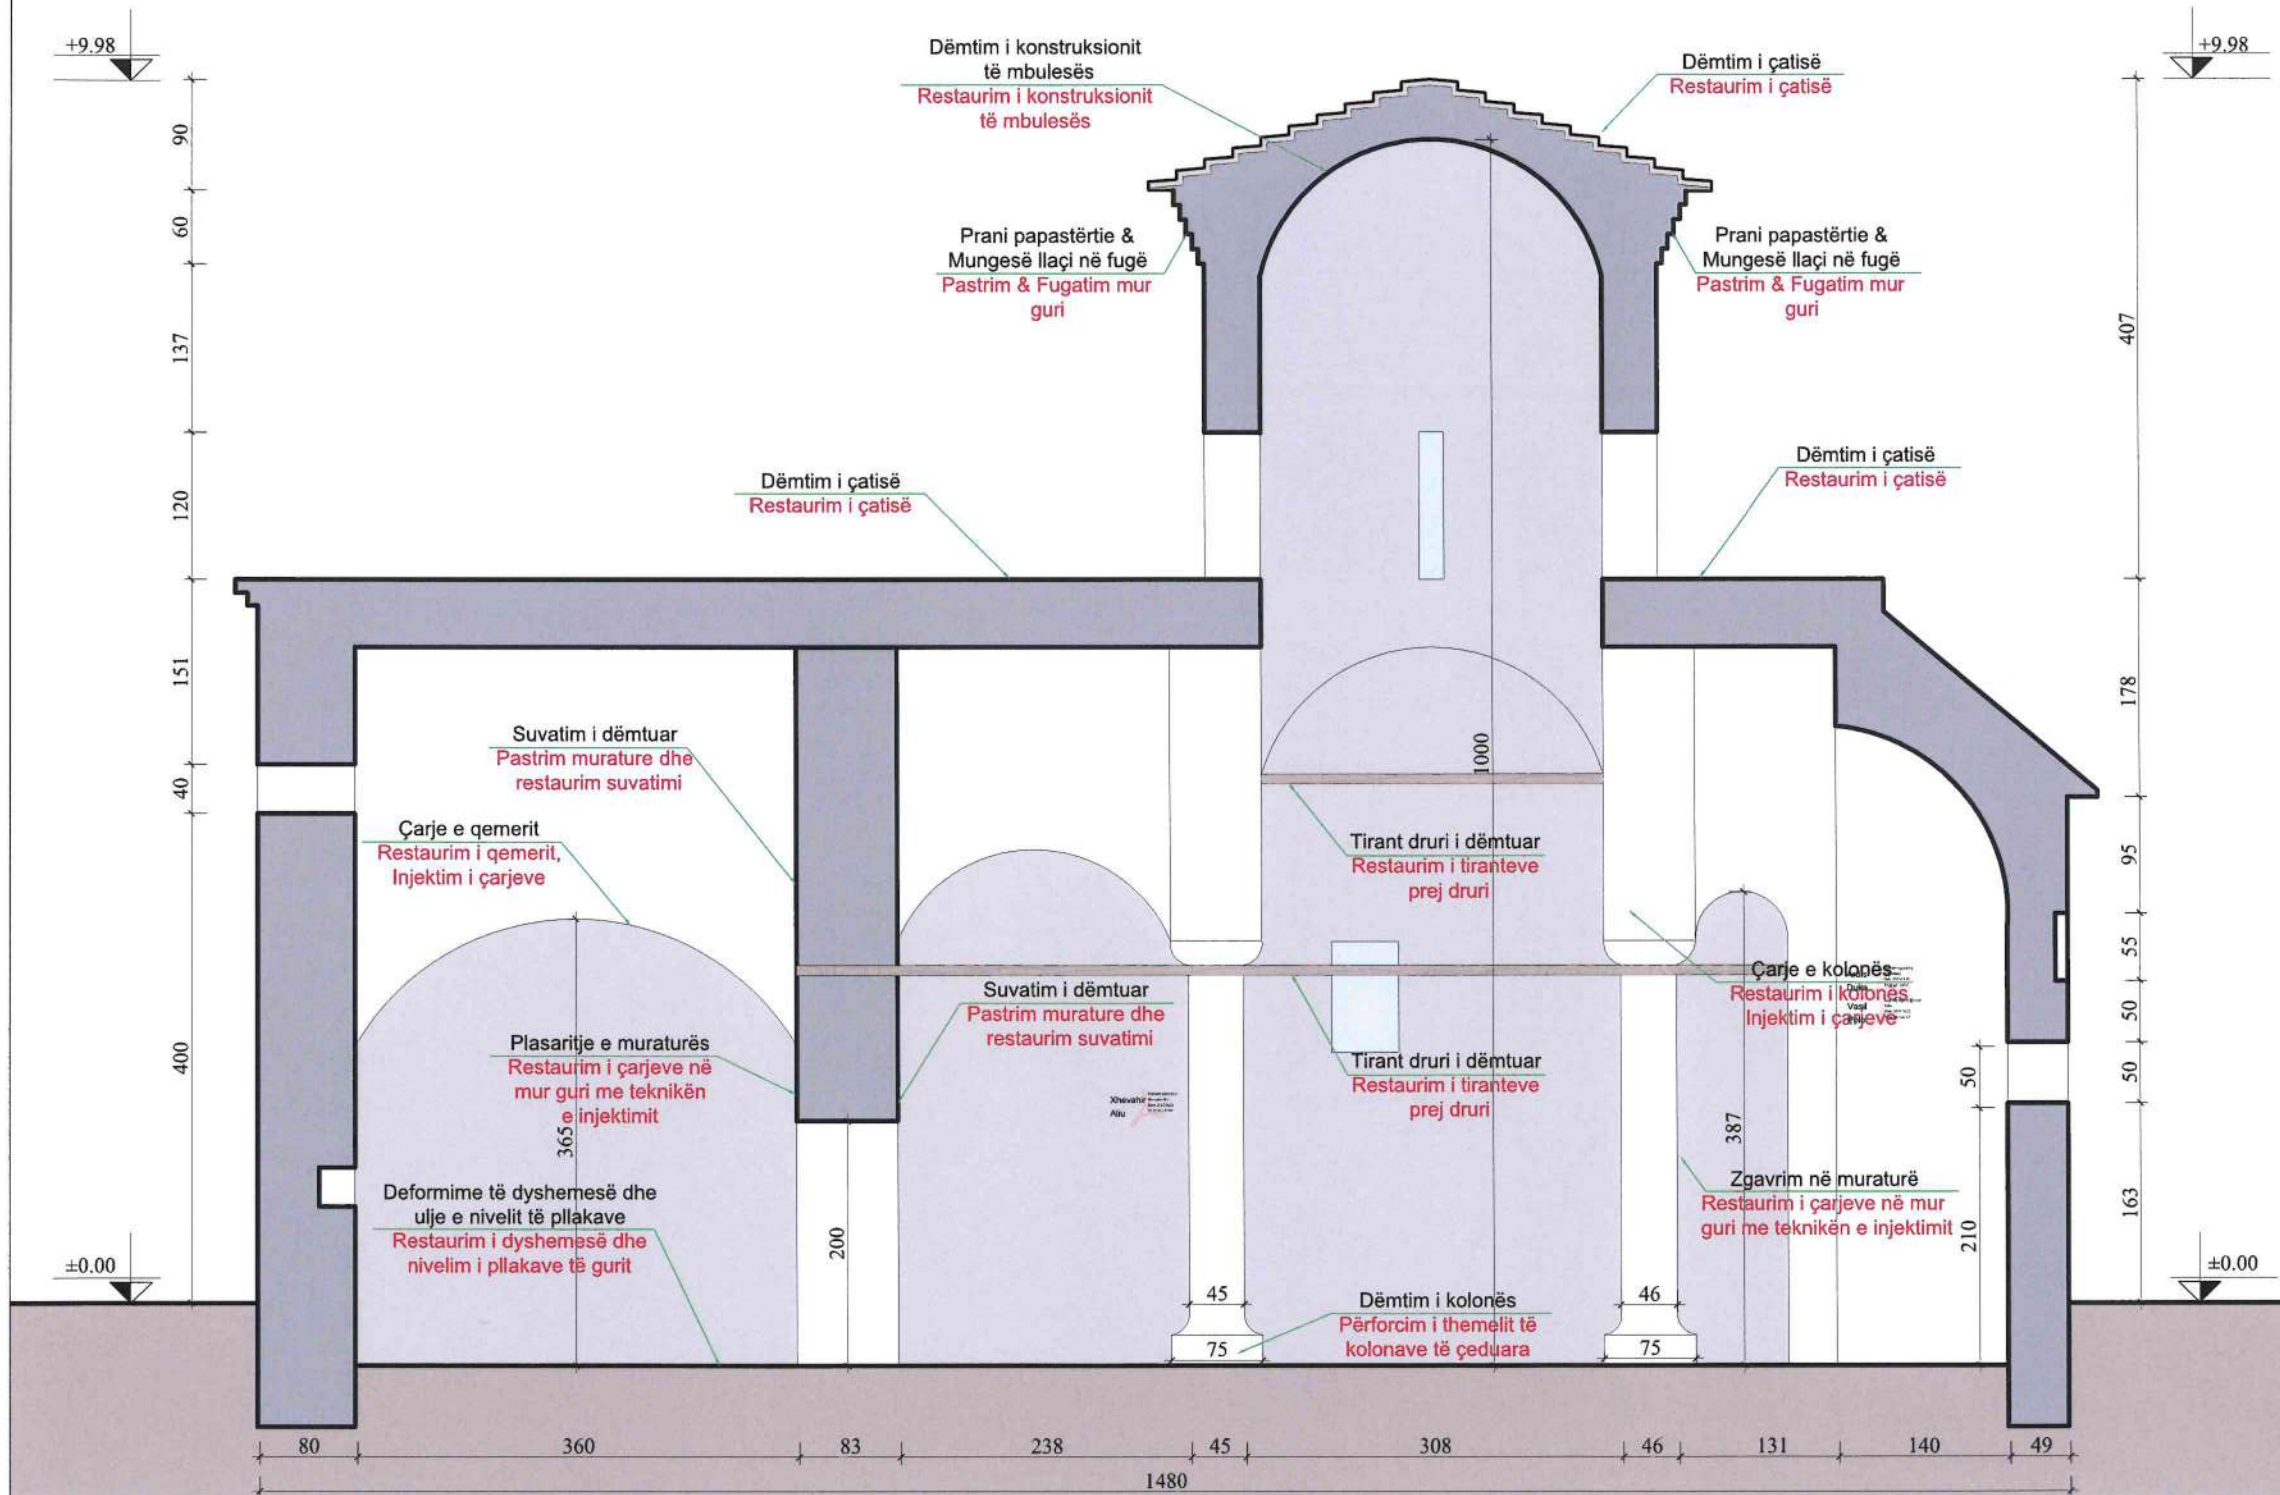
PATOLOGJITË DHE NDËRHYRJET NË PRERJEN B-B SHKALLA 1:60

- Fillimisht do bëhet puntelimi i kupolave dhe qemerëve në brendësi të kishës dhe pastaj do të vazhdohet me çmontimin e çatisë.
- Do bëhet çmontimi i rasave të gurit të çatisë dhe gjithë elementëve të çatisë duke dokumentuar të gjitha proceset me qëllim evidentimin e ndërhyrjeve dhe rikthimin e të gjithë elementëve të çatisë në pozicionet fillestare.

- Do të vazhdohet me procesin e fugatimit të kupolave, si dhe realizimi i një shtrese me llaç horosan mbi të cilin do të aplikohen fibrat e karbonit. Duke qenë se do të hapet e gjithë çatia është parashikuar përforcimi i të gjitha kupolave e qemerëve me fibra karboni.

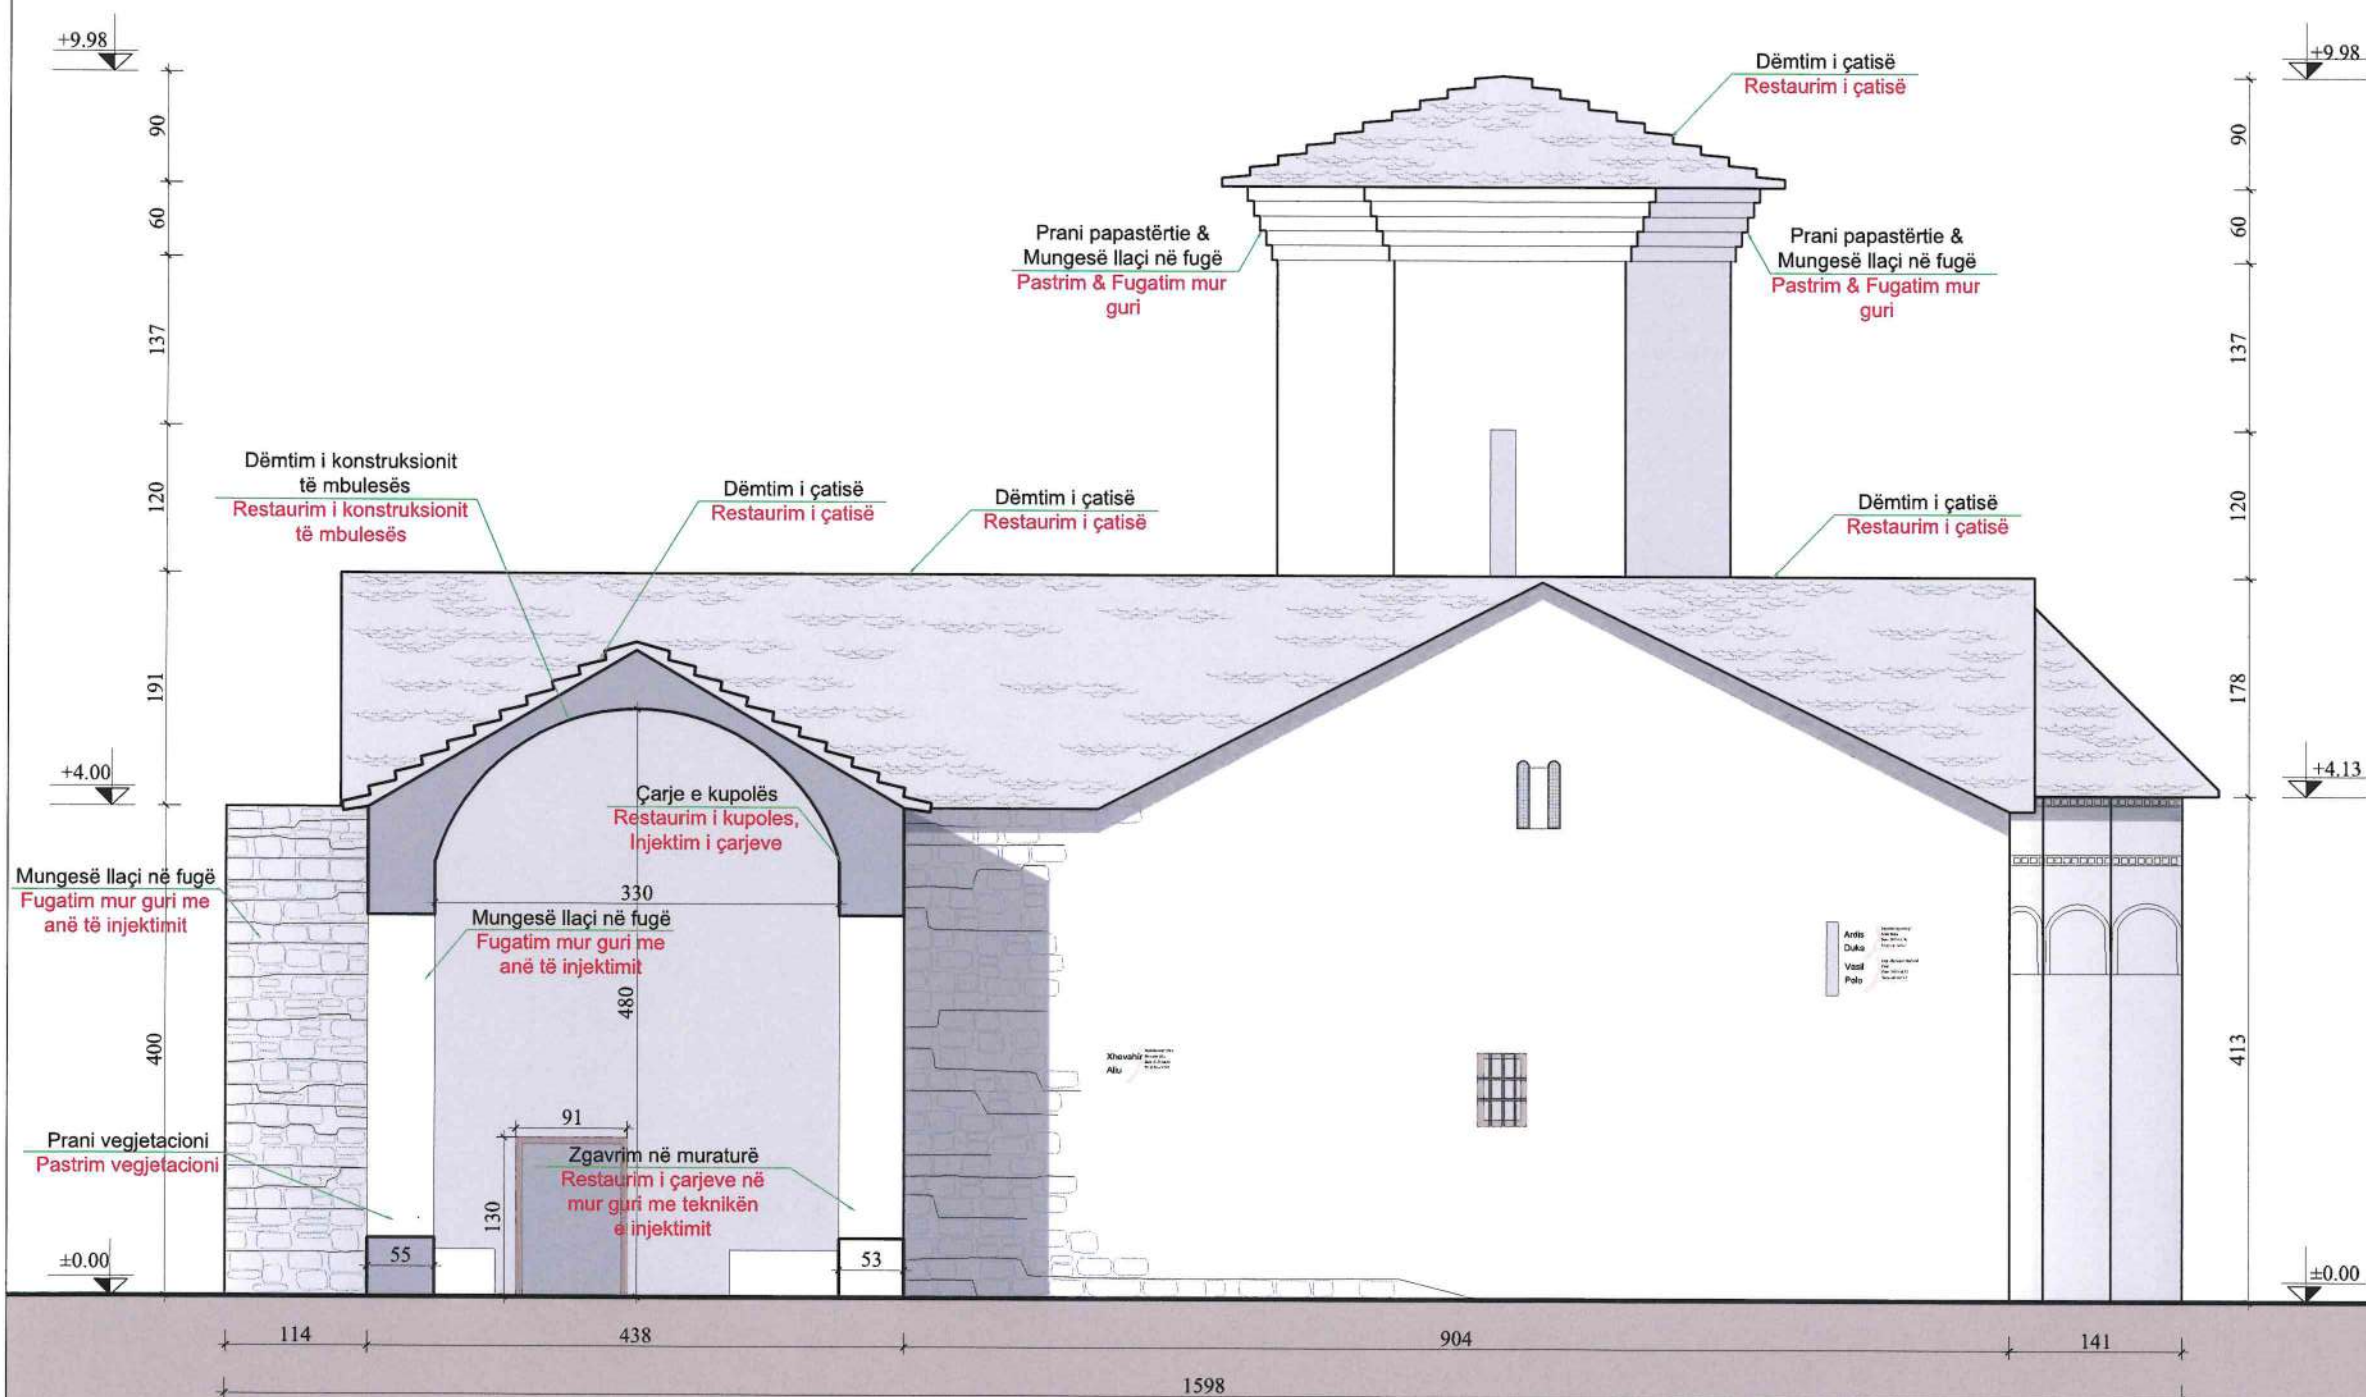
PATOLOGJITË DHE NDËRHYRJET NË PRERJEN C-C SHKALLA 1:60

- Do të vazhdohet me procesin e fugatimit të kupolave, si dhe realizimi i një shtrese me llaç horosan mbi të cilin do të aplikohen fibrat e karbonit. Duke qenë se do të hapet e gjithë çatia është parashikuar përforcimi i të gjitha kupolave e qemerëve me fibra karboni.

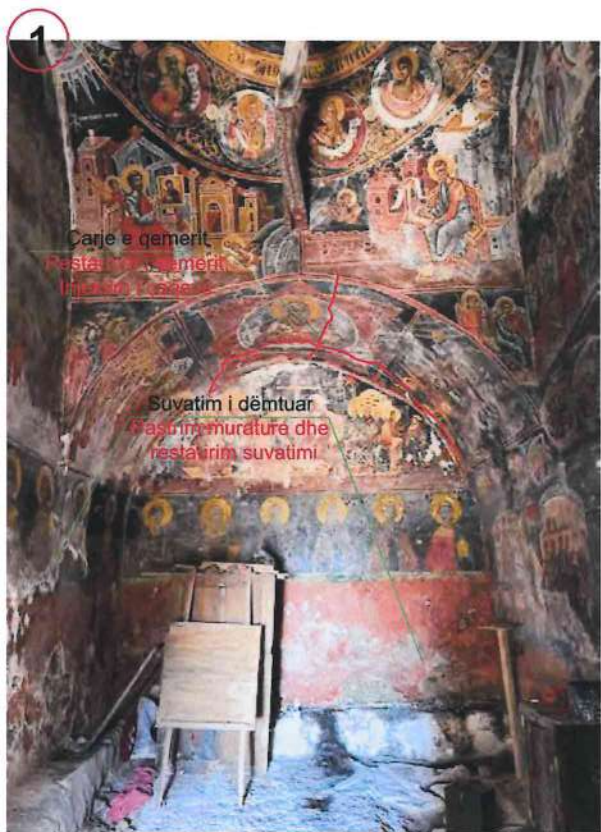
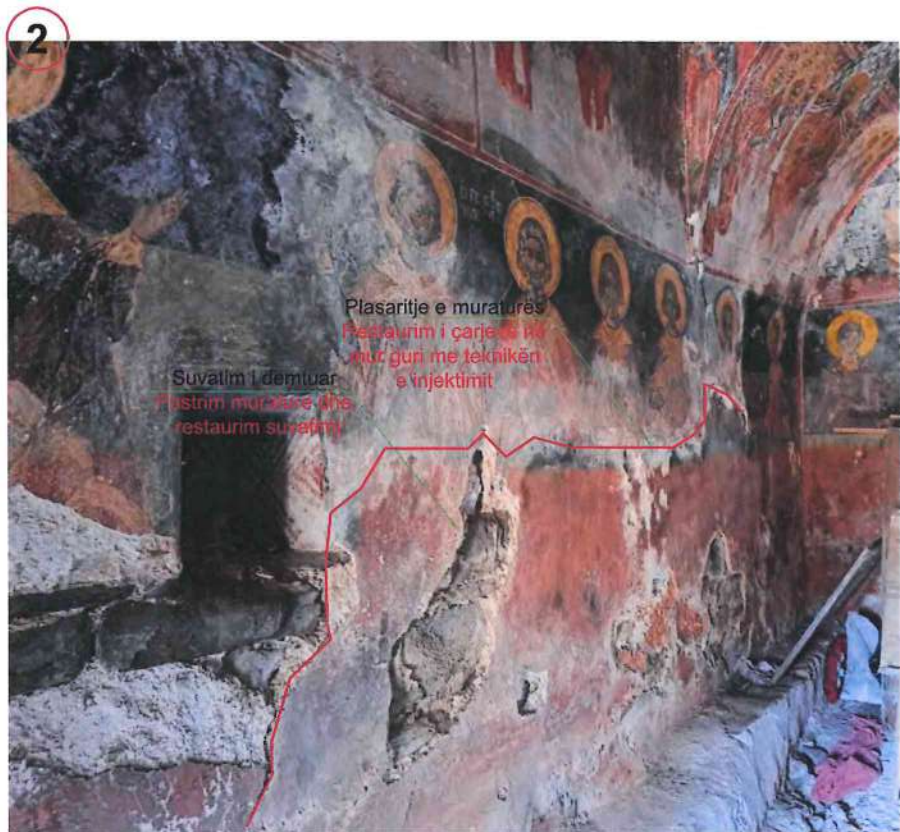
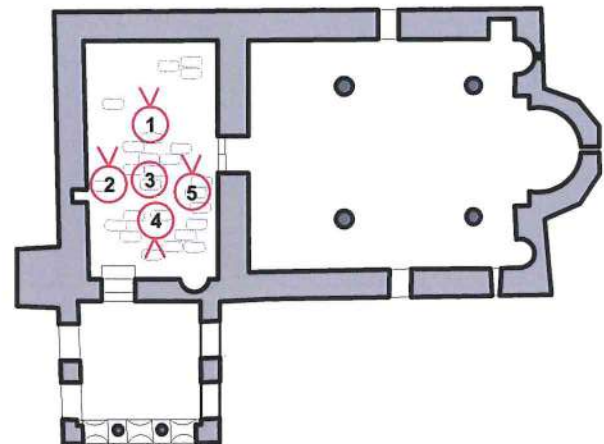
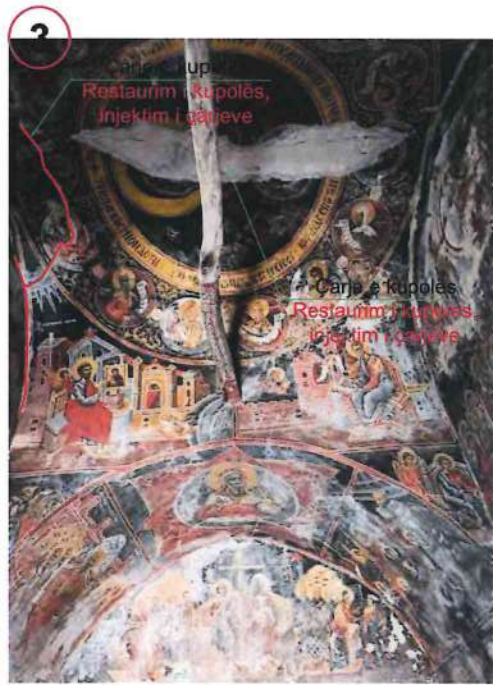
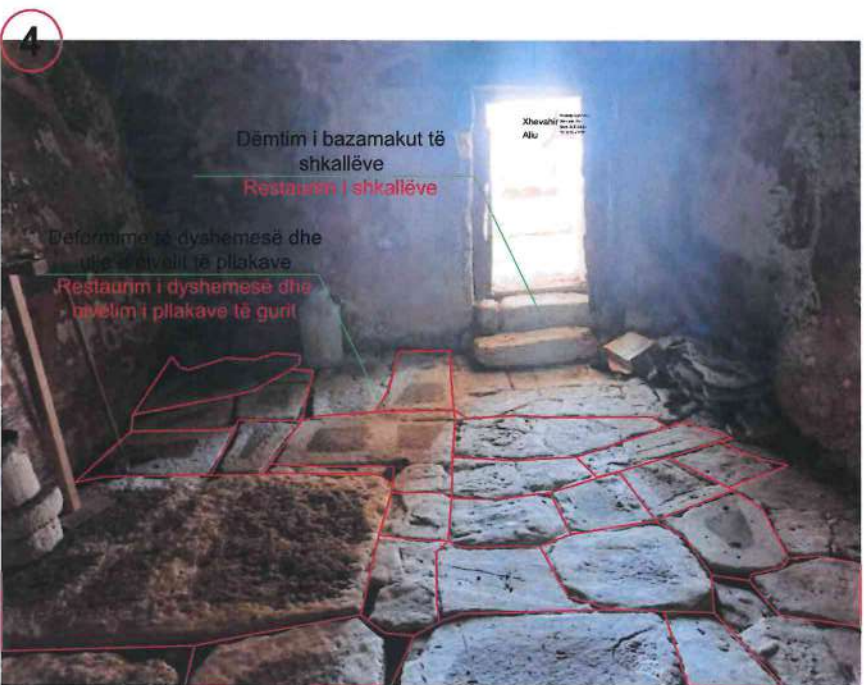
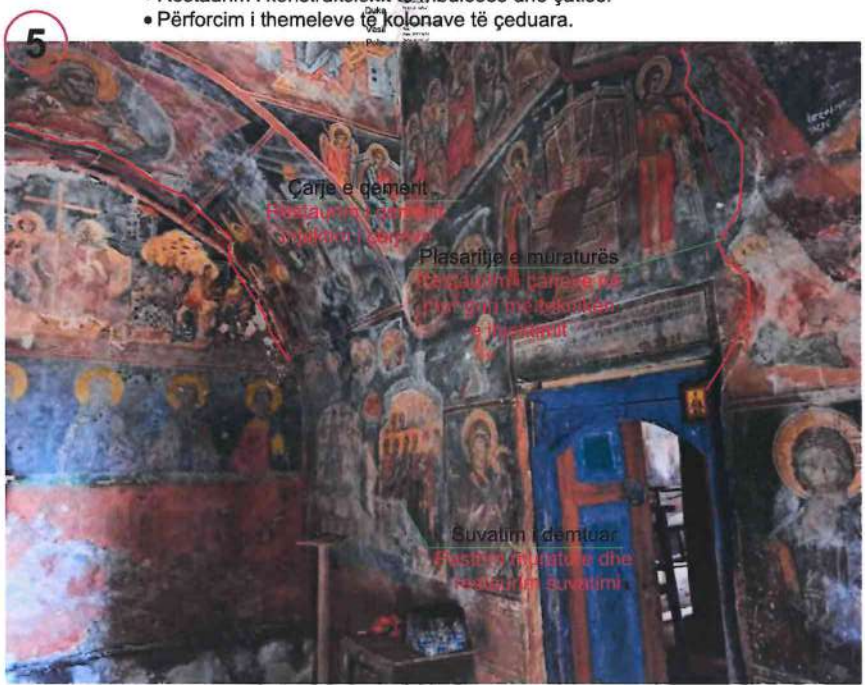
PATOLOGJITË DHE NDËRHJRJET NË NARTEKS

- Patologjitë:
- Dëmtim i pjesshëm i suvatimeve të mureve e kolonave.
  - Plasartitje në kupola e qemere.
  - Plasartitje në muraturë e kolona dhe mungesa e llaçit në fuga.
  - Prezencë lagështire në muraturë e kolona.
  - Prezencë bimësie në muraturë.
  - Zgavrime në muraturë nga rënia e gurëve.
  - Degradim i muraturës dhe zhvendosje të gurëve.
  - Kalbëzim dhe shpëputje e tiranteve.
  - Dëmtim i elementeve vertikal mbajtës, konstruksionit të mbulesës dhe suvatimeve.

- Ndërhyrjet e parashikuara:
- Injektivim dhe qepje e çarjeve të kupolave dhe qemereve të mbulesës.
  - Restaurim i mureve dhe kolonave të dëmtuara me teknikën e injektimit.
  - Restaurim i brezave antisizimik lidhës prej druri në muraturë.
  - Restaurim i suvatimeve të dëmtuara.
  - Restaurim i dyshemës dhe nivelim i pllakave të gurit.
  - Restaurim i konstruksionit të mbulesës dhe çatisë.
  - Përforsim i themeleve të kolonave të çedura.

Shënim: Të gjitha ndërhyrjet do të kryhen në prani të Mbikëqyrësit dhe restauratorit të artit dhe do të dokumentohen, me qëllim evidentimin e ndërhyrjeve dhe rikthimin e të gjithë elementeve në pozicionet fillestare.
