# PROJEKT RESTAURIMI KISHA E MANASTIRIT TË SHËN MËRISË SË SPILESË, SARAQINISHTË, LUNXHËRI-GJIROKASTËR

DREJTORIA RAJONALE E TRASHËGIMISË KULTURORE  
GJIROKASTËR

TIRANË 2023

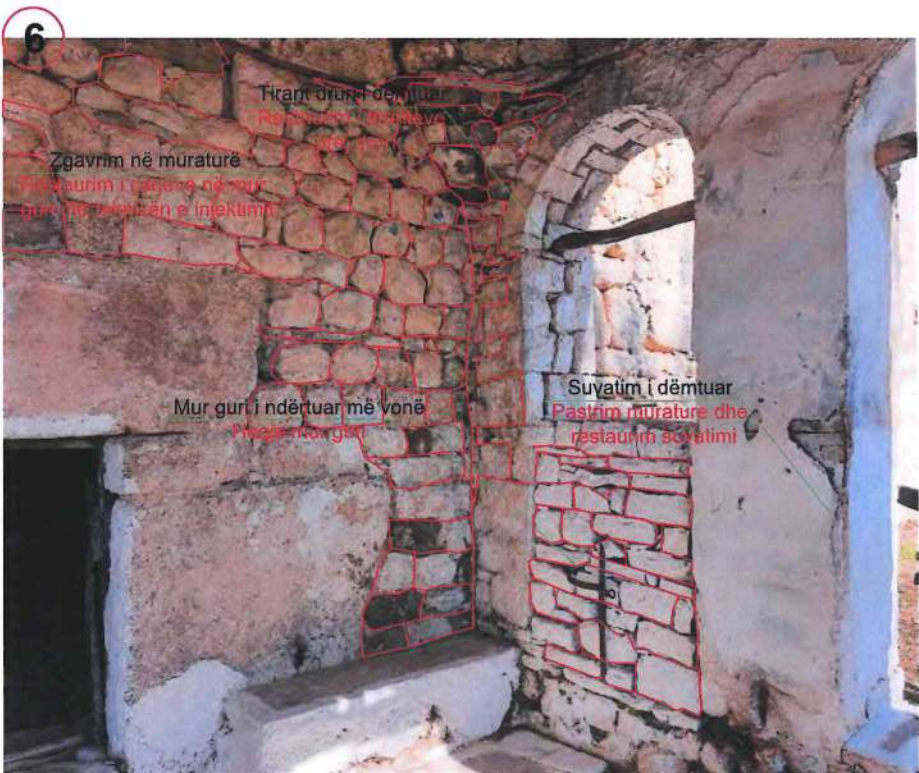
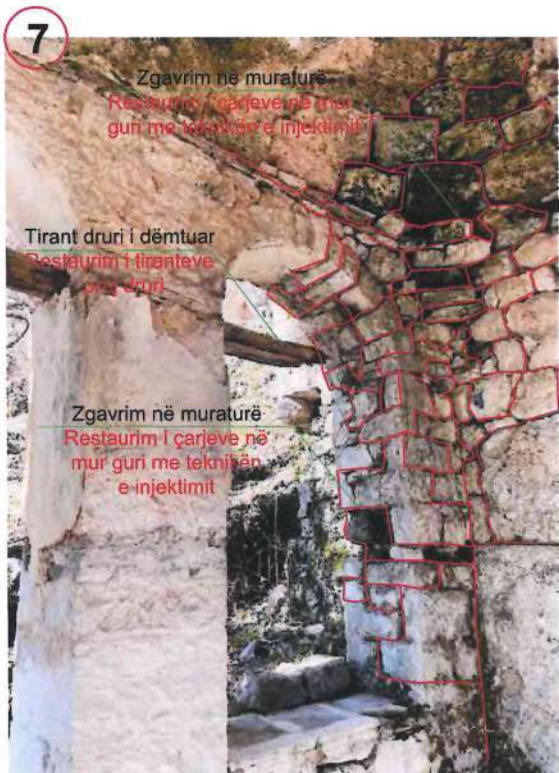
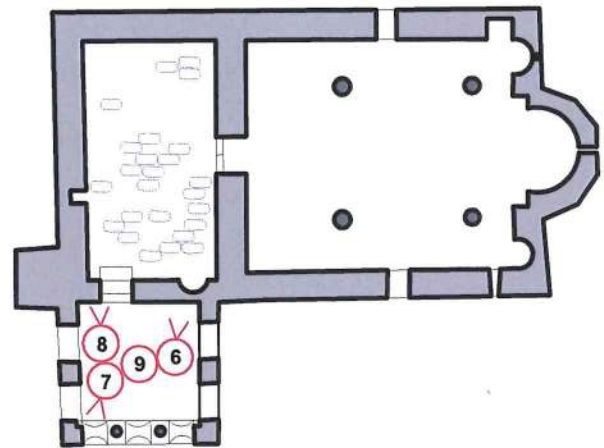
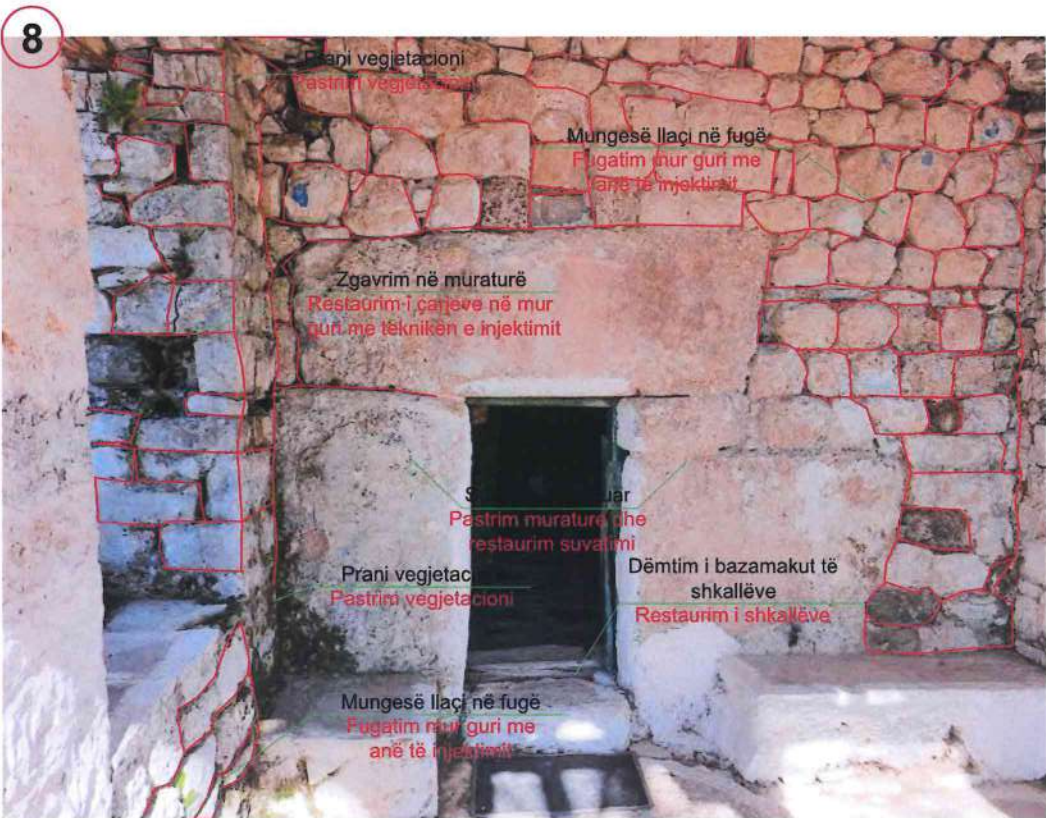
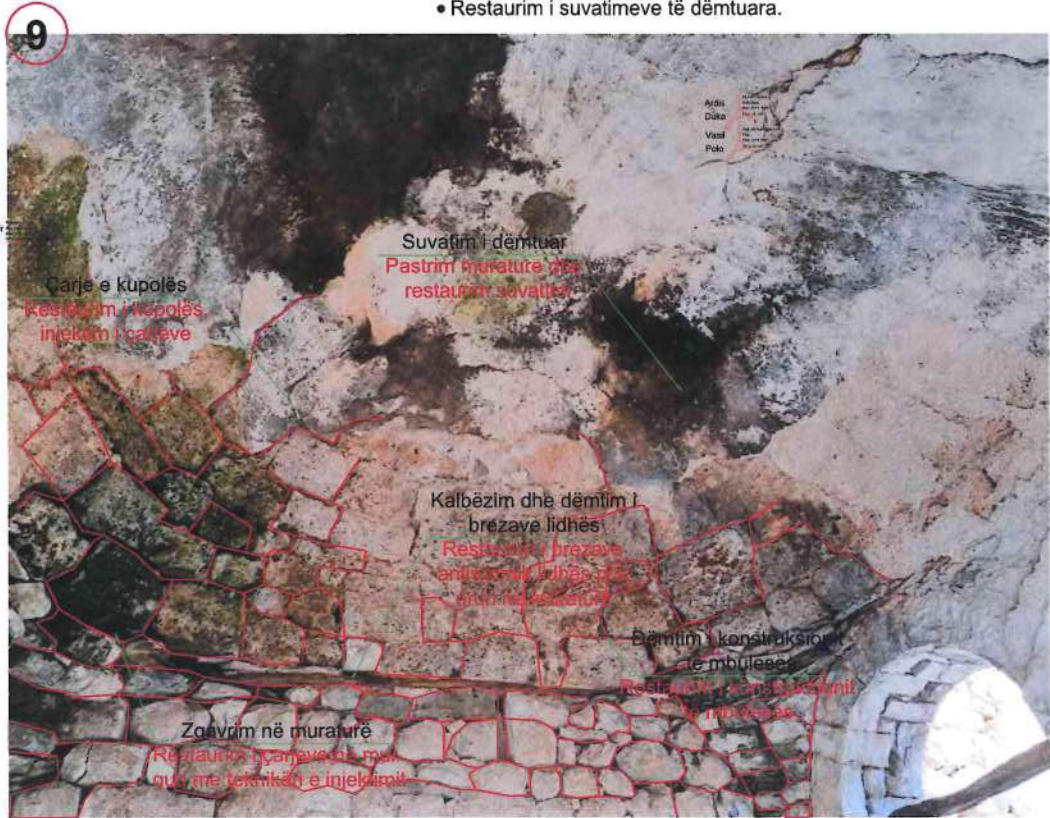
PATOLOGJITË DHE NDËRHYRJET NË HAJAT

- Suvatimi i pjesshëm i mureve.
- Plasartje në muraturë nga mungesa e llaçit.
- Prezencë lagështire dhe bimësie në muraturë.
- Zgavrim në muraturë nga rënia e gurëve.
- Degradim i muraturës dhe zhvendosje të gurëve.
- Kalbëzim dhe shkëputje të trunjeve të përdorur si tirante.
- Dëmtim i konstruksionit të mbulesës

- Injektivim dhe qepje e çarjeve të kupolave dhe qemereve të mbulesës.
- Përforsim me fibra karboni e kupolave dhe qemereve të mbulesës.
- Përforsim i themelit të kolonave të çedura në të cilat mbështeten kupolat dhe qemerët.
- Restaurim i mureve të dëmtuara me teknikën e injektimit.
- Restaurim i tirantëve prej druri.
- Restaurim i brezave antisizimik lidhës prej druri në muraturë.
- Restaurim i suvatimeve të dëmtuara.

Shënim: Të gjitha ndërrhyrjet do të kryhen në prani të Mbikëqyrësit dhe restauratorit të artit dhe do të dokumentohen, me qëllim evidentimin e ndërrhyrjeve dhe rikthimin e të gjithë elementeve në pozicionet fillestare.

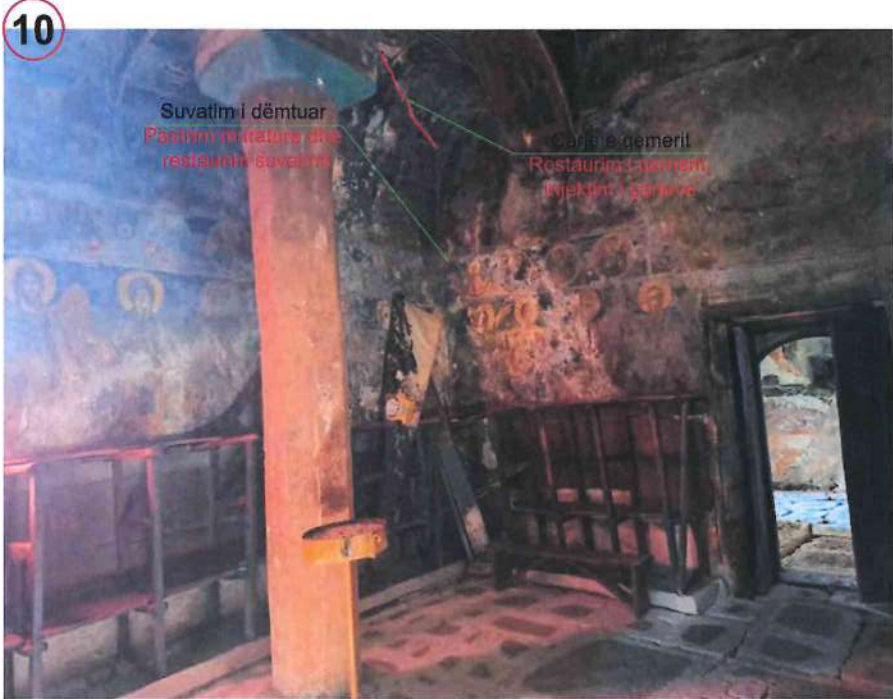
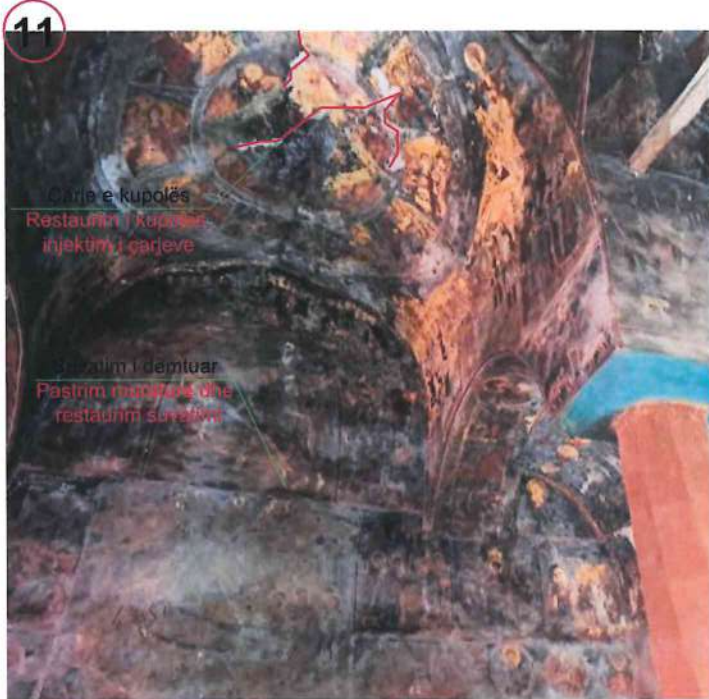
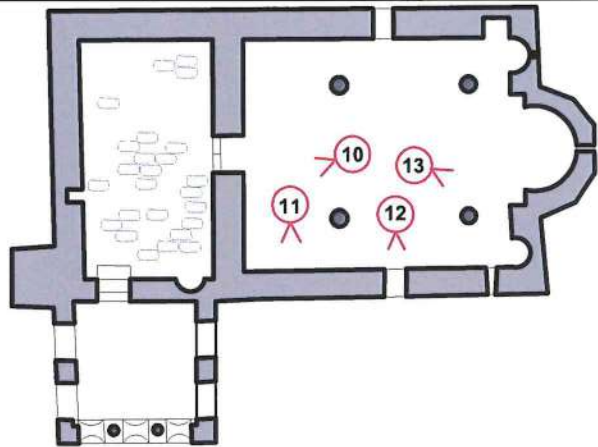
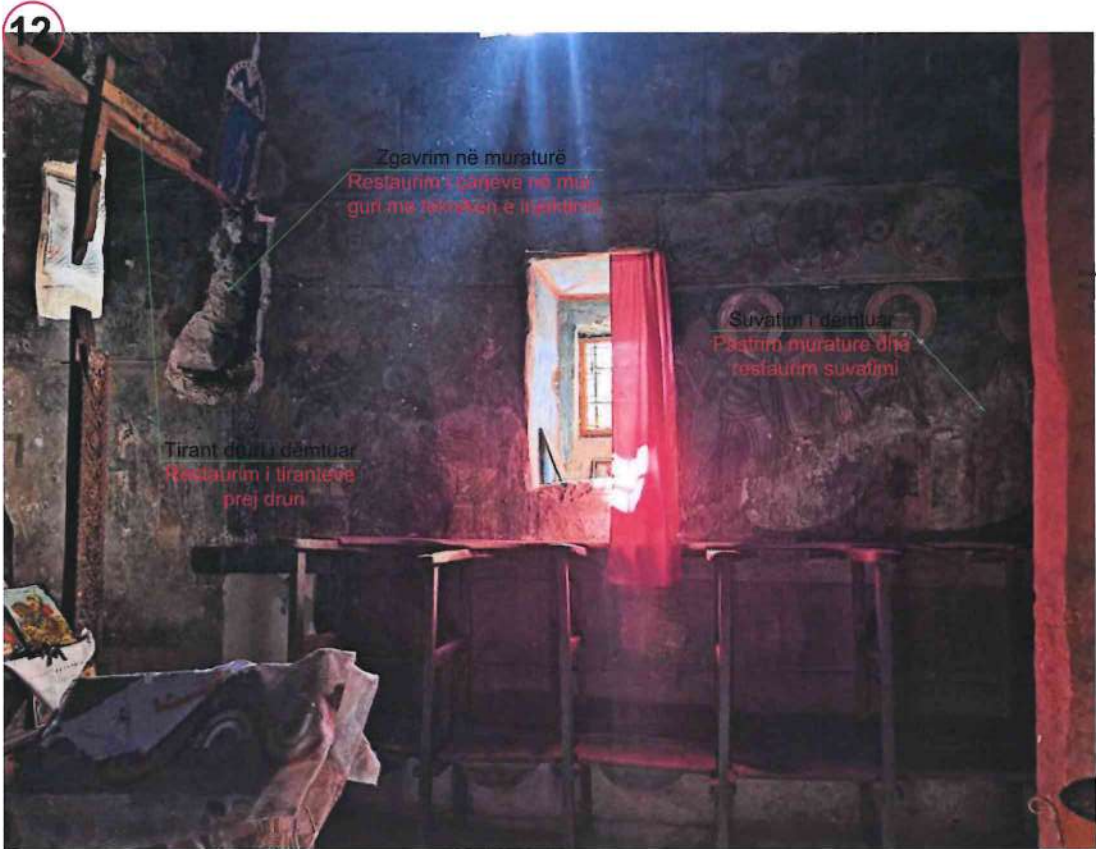
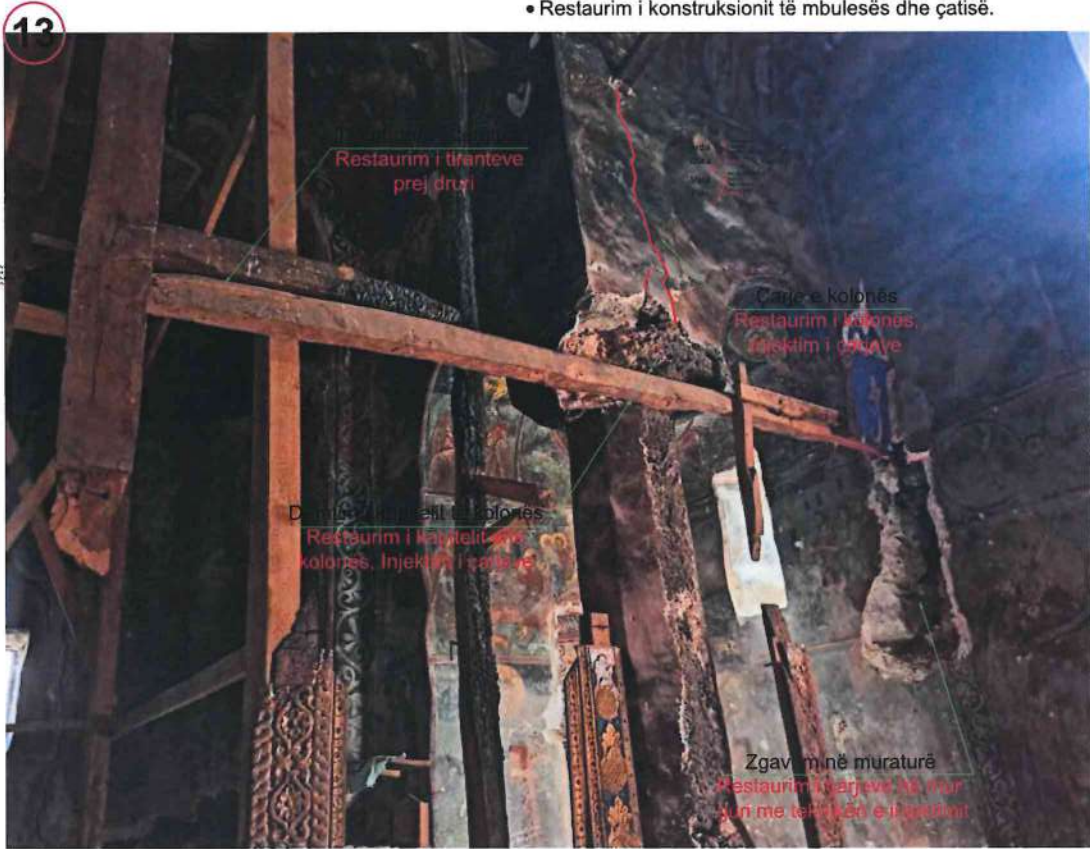
PATOLOGJITË DHE NDËRHYRJET NË NAOS

- Patologjitë:
- Suvatimi i pjesshëm i mureve.
  - Plasaritje në muraturë nga mungesa e llaçit.
  - Prezencë lagështire dhe bimësie në muraturë.
  - Zgavime në muraturë nga rënia e gurëve.
  - Degradim i muraturës dhe zhvendosje të gurëve.
  - Kalbëzim dhe shkëputje të trungjeve të përdorur si tirante.
  - Dëmtim i konstruksionit të mbulesës
- Ndërhyrjet e parashikuara:
- Injektivim dhe qepje e çarjeve të kupolave dhe qemereve të mbulesës.
  - Përforsim me fibra karboni e kupolave dhe qemereve të mbulesës.
  - Përforsim i themelit të kolonave të çedura në të cilat mbështeten kupolat dhe qemerët.
  - Restaurim i mureve të dëmtuara me teknikën e injektivimit.
  - Restaurim i tirantëve prej druri.
  - Restaurim i brezave antisizimik lidhës prej druri në muraturë.
  - Restaurim i suvatimeve të dëmtuara.
  - Restaurim i konstruksionit të mbulesës dhe çatisë.

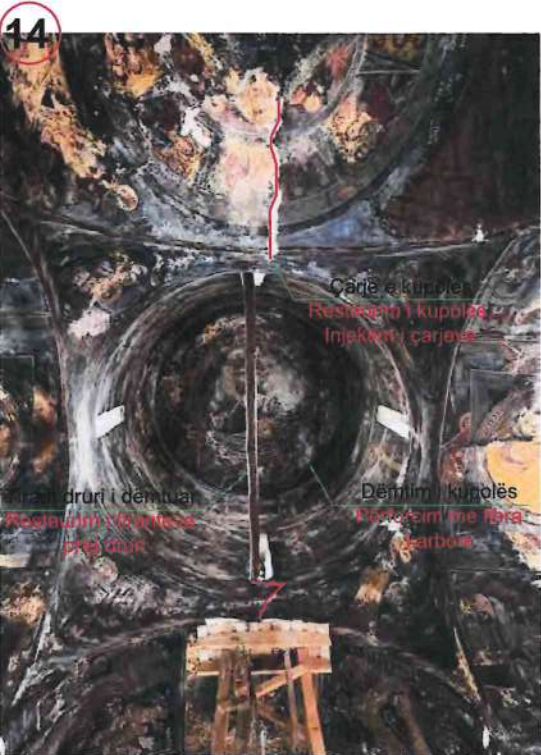
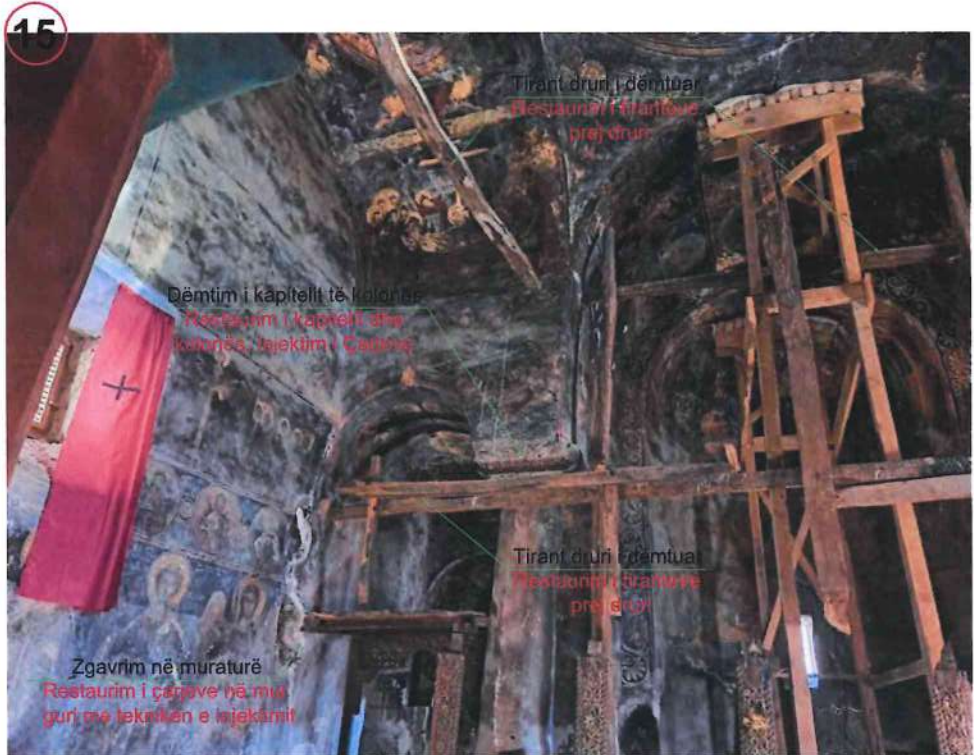
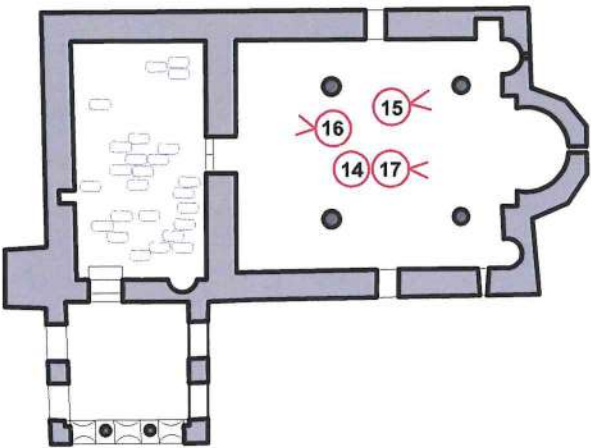
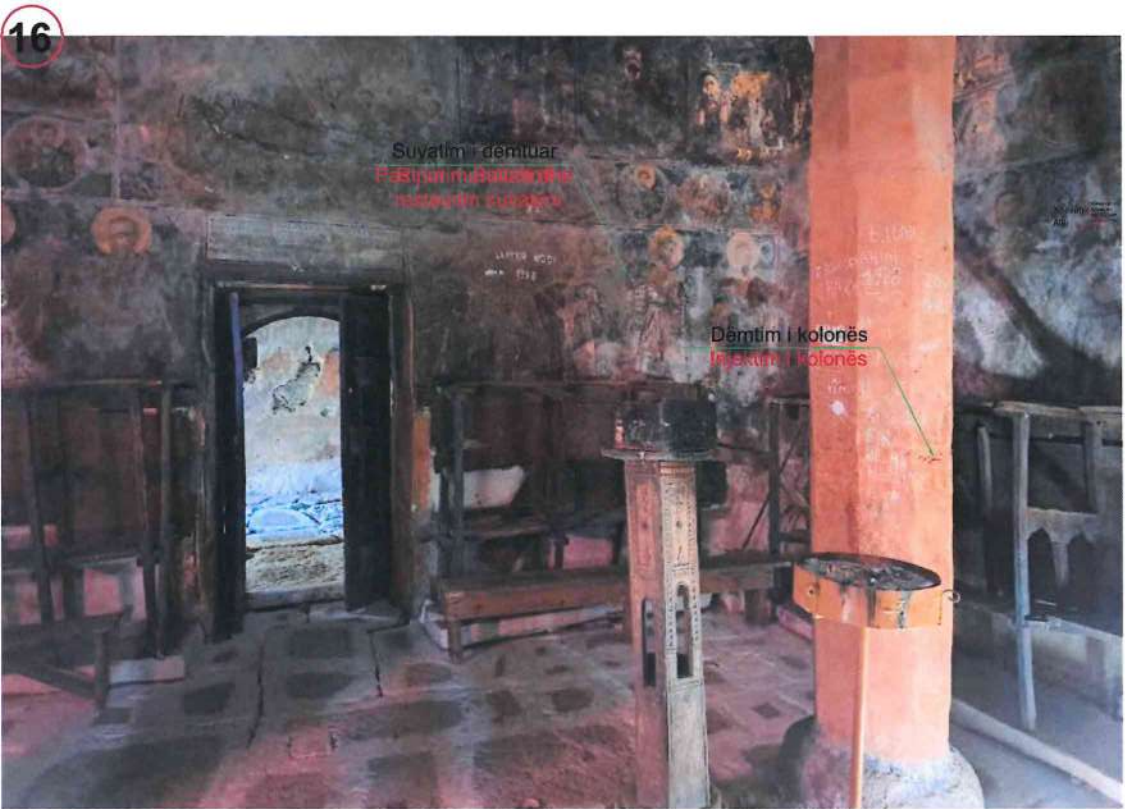
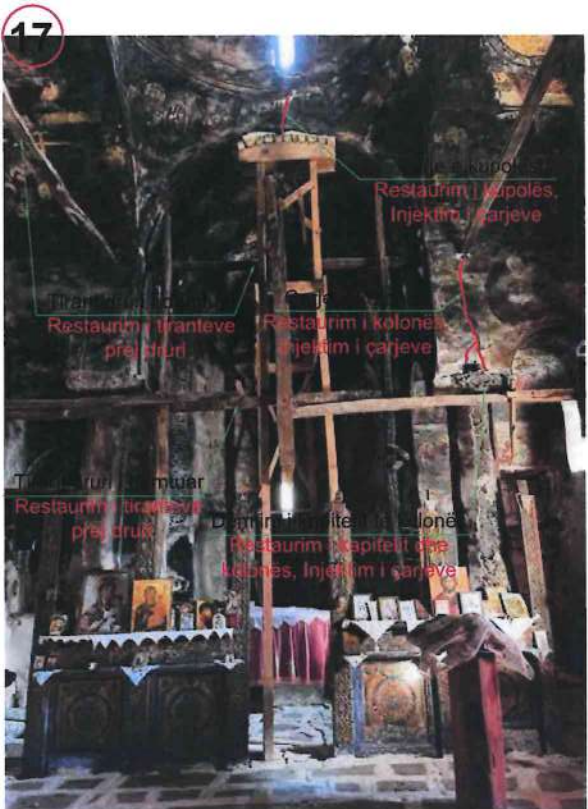
PATOLOGJITË DHE NDËRHYRJET NË NAOS

- Suvatimi i pjesshëm i mureve.
- Plashtje në muraturë nga mungesa e llaçit.
- Prezencë lagështire dhe bimësie në muraturë.
- Zgavrimë në muraturë nga rënia e gurëve.
- Degradim i muraturës dhe zhvendosje të gurëve.
- Kalbëzim dhe shkëputje të trunjeve të përdorur si tirante.
- Dëmtim i konstruksionit të mbulesës

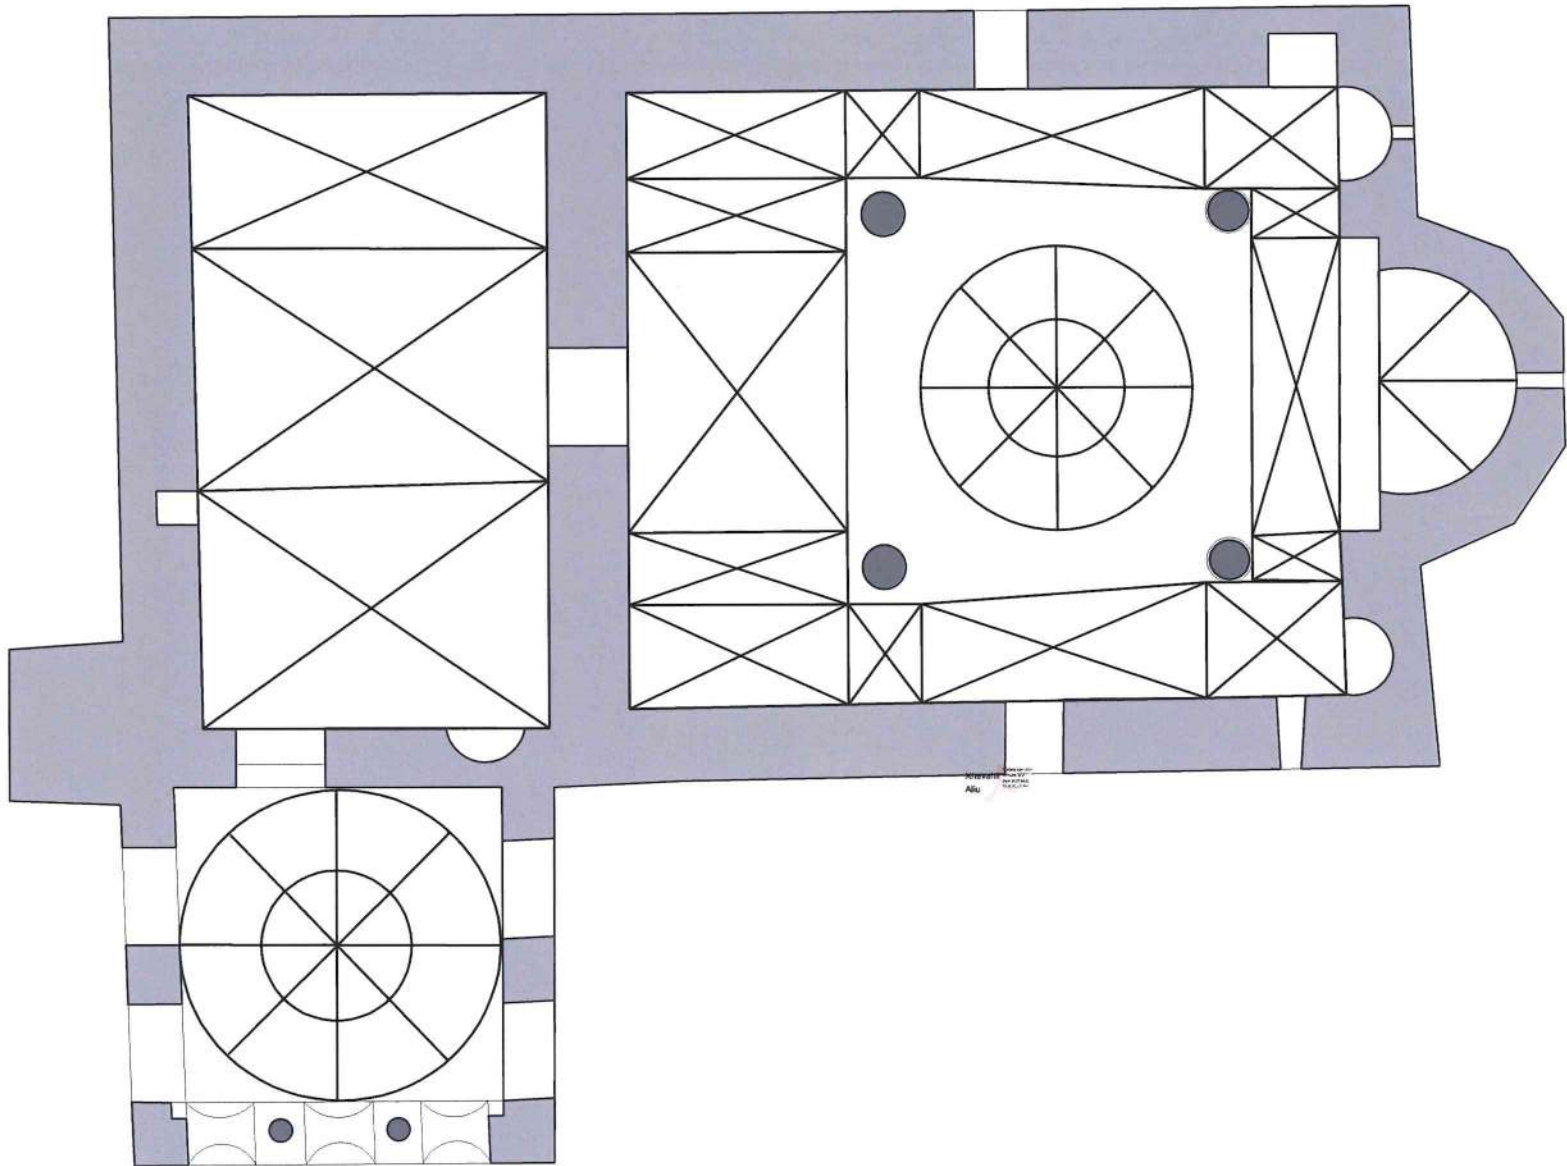
NDËRHYRJET NË KUPOLA DHE QEMERË SHKALLA 1:75

VENDOSJE E FIBRAVE TË KARBONIT NË QEMERË DHE KUPOLA

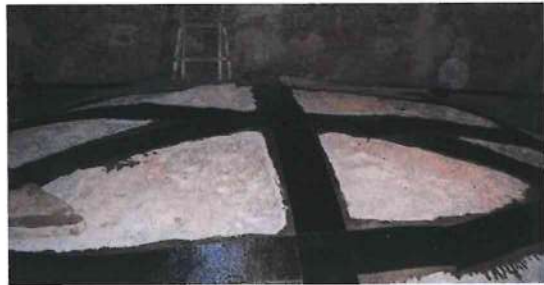
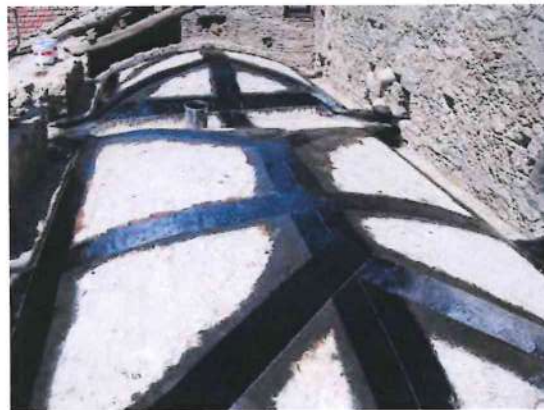
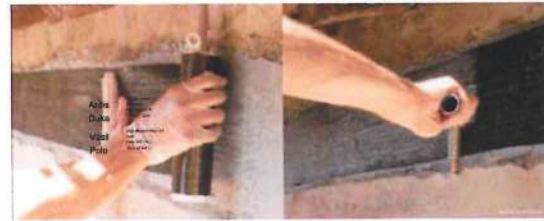
Karakteristika dhe hapat e vendosjes së fibrave të karbonit:

- Moduli i Elasticitetit  $\geq 170.000$  MPa
- Rezistenca në Tërheqje  $\geq 700$  MPa
- Gjatësia  $\geq 100$  mm
- Trashësia  $\geq 10$  mm
- Parapërgatitet sipërfaqja e kupolës me shtresa llaçi horosan dhe fashaturash sipas drejtimeve meridiene dhe paralele.
- Mbas ngurtësimit të shtresës së llaçit do të aplikohet lyerja me rezinë.
- Vendosen fibrat e karbonit dhe bëhet përsëri imprenimi i saj me rezinë.
- Në pikat e bashkimit të fibrave vendosen "aramidik" flokët e fibrave të cilat pasi hapen ngjiten me rezinë.
- Më pas aplikohet një shtresa mbrojtëse me llaç horasan.

- Do të vazhdohet me procesin e fugatimit të kupolave, si dhe realizimi i një shtrese me llaç horosan mbi të cilin do të aplikohen fibrat e karbonit. Duke qenë se do të hapet e gjithë çatia është parashikuar përforcimi i të gjitha kupolave e qemerëve me fibra karboni.

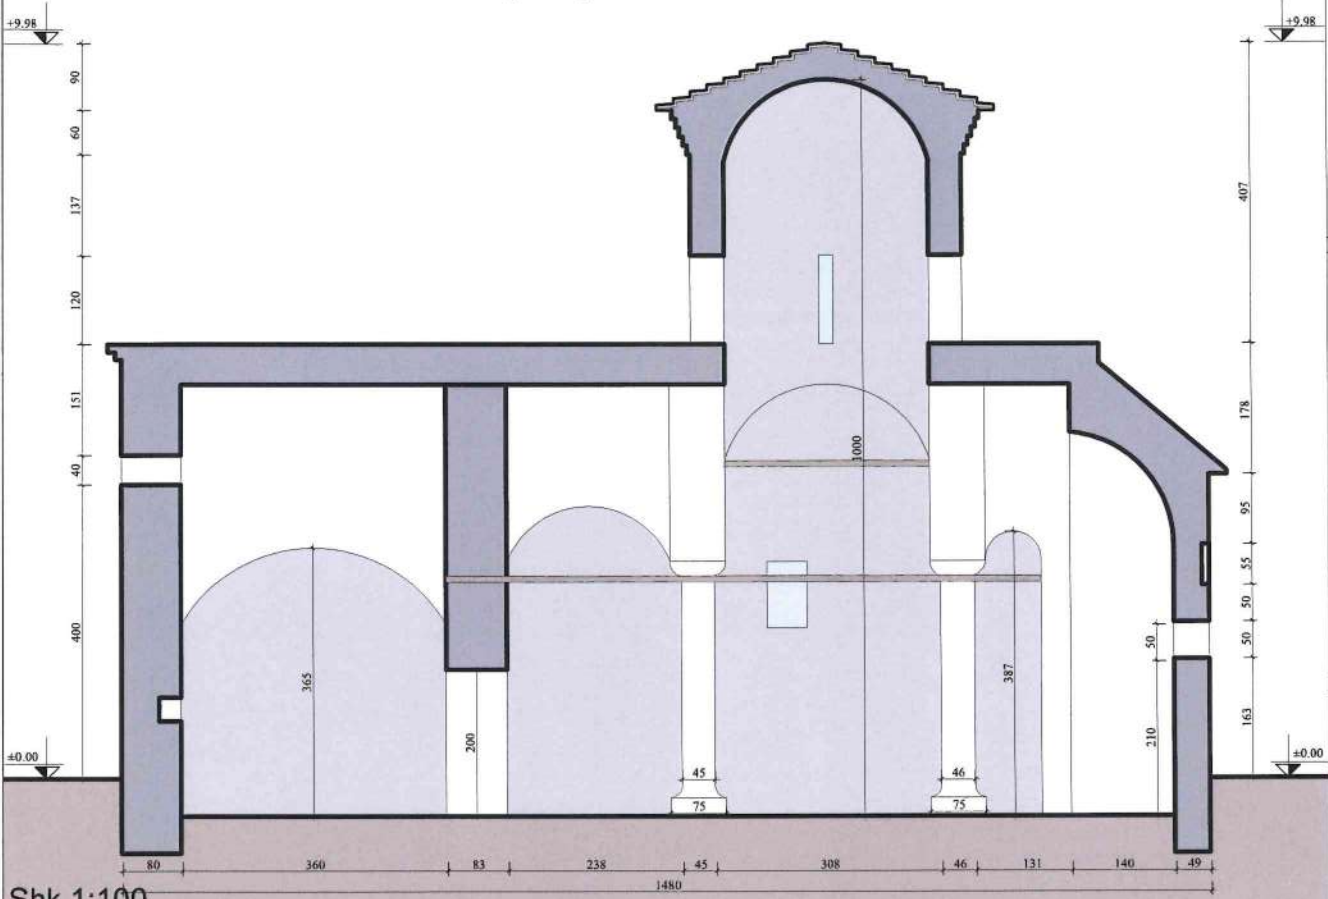
Pozicionim i tiranteve në prerje

RESTAURIMI I TIRANTEVE

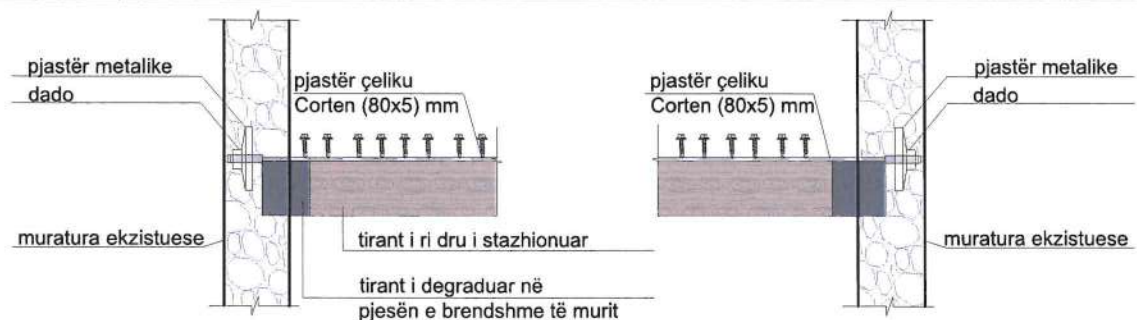
PAMJE E TIRANTIT NË FAZËN E SHFRYTËZIMIT

## DETAJE TË RESTAURIMIT DHE VENDOSJES SË TIRANTEVE

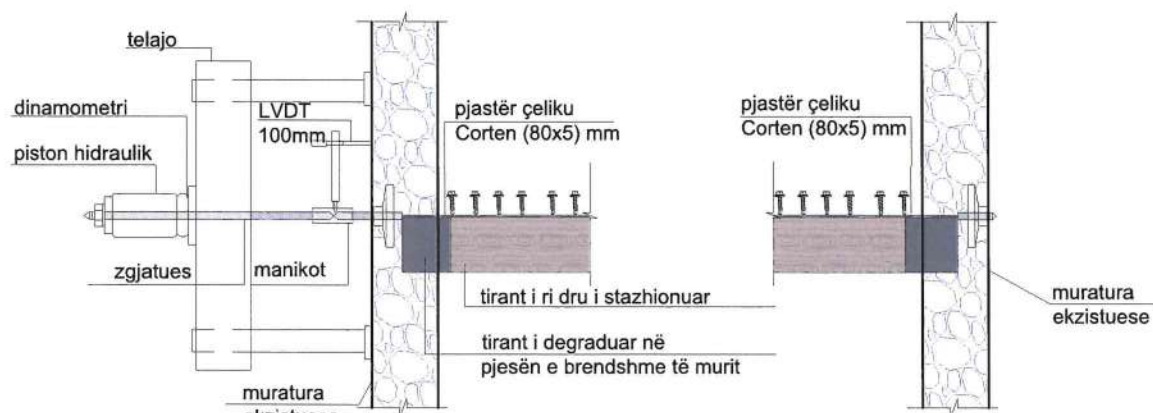
PAMJE E TIRANTIT NË FAZËN E ZBATIMIT

TIRANTI ËSHTË NË GJENDJE TË DEGRADUAR NË TË DYJA ANËT E TIJ DHE KA DËMTIME NË GJATËSI  
TIRANT PËR TU ZËVENDËSUAR PLOTËSISHT DHE I PËRFORCUAR ME PJASTËR ÇELIKU CORTEN

- Në këtë rast tiranti që është i degraduar në gjithë gjatësinë e tij duhet zëvendësuar me tirant të ri druri në faqen e sipërme të të cilit do të fiksohet mekanikisht një pjestër çeliku Corten (80x5) mm, mbas karikimit të saj.
- Tiranti metalik mbasi të karikohet do të ankorohet në të dyja anët në mure nëpërmjet pllakave metalike prej çeliku corten (300x300x8) mm, të cilat do të maskohen sipas detajit përkatës.
- Fiksimi mekanik i tirantit prej çeliku corten në tirantin e drurit do të bëhet mbas fiksimit të tij në muraturë.

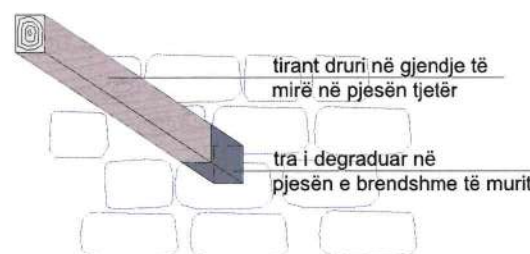
Gjendje e tirantit

TIRANTI ËSHTË NË GJENDJE TË MIRË NË PJESËN E KOLONËS DHE NË GJENDJE TË DEGRADUAR NË PJESËN E MURIT.

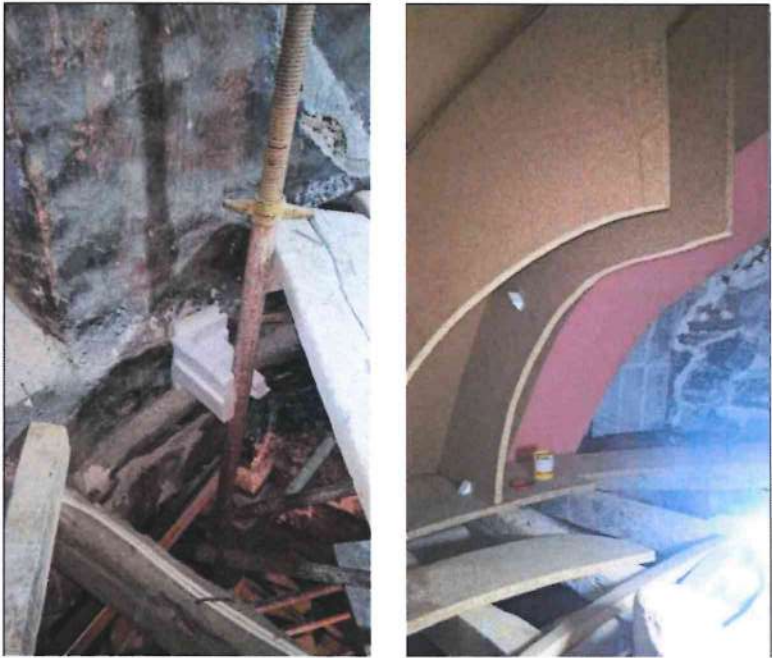
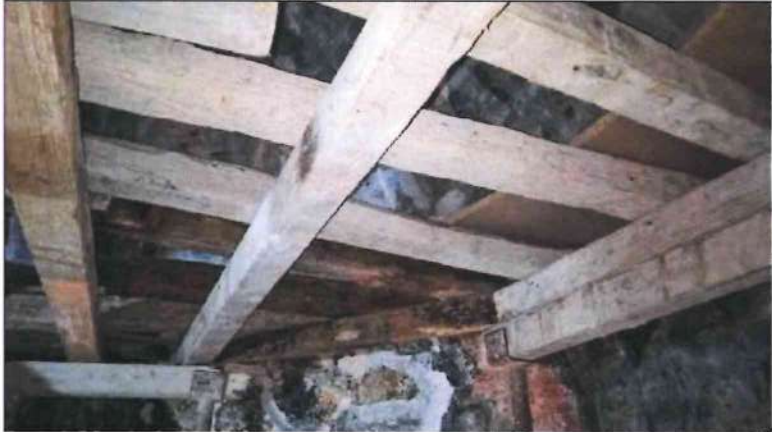
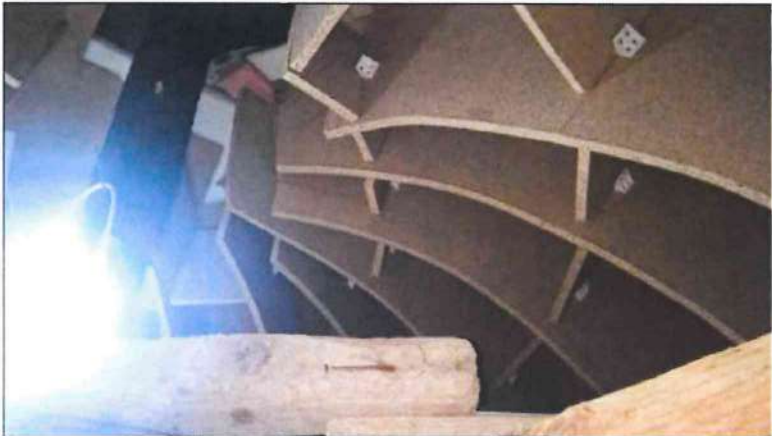
Imazhe të puntelimeve

**SHEMBULL PUNTELIMI I KUPOLAVE DHE QEMERËVE**

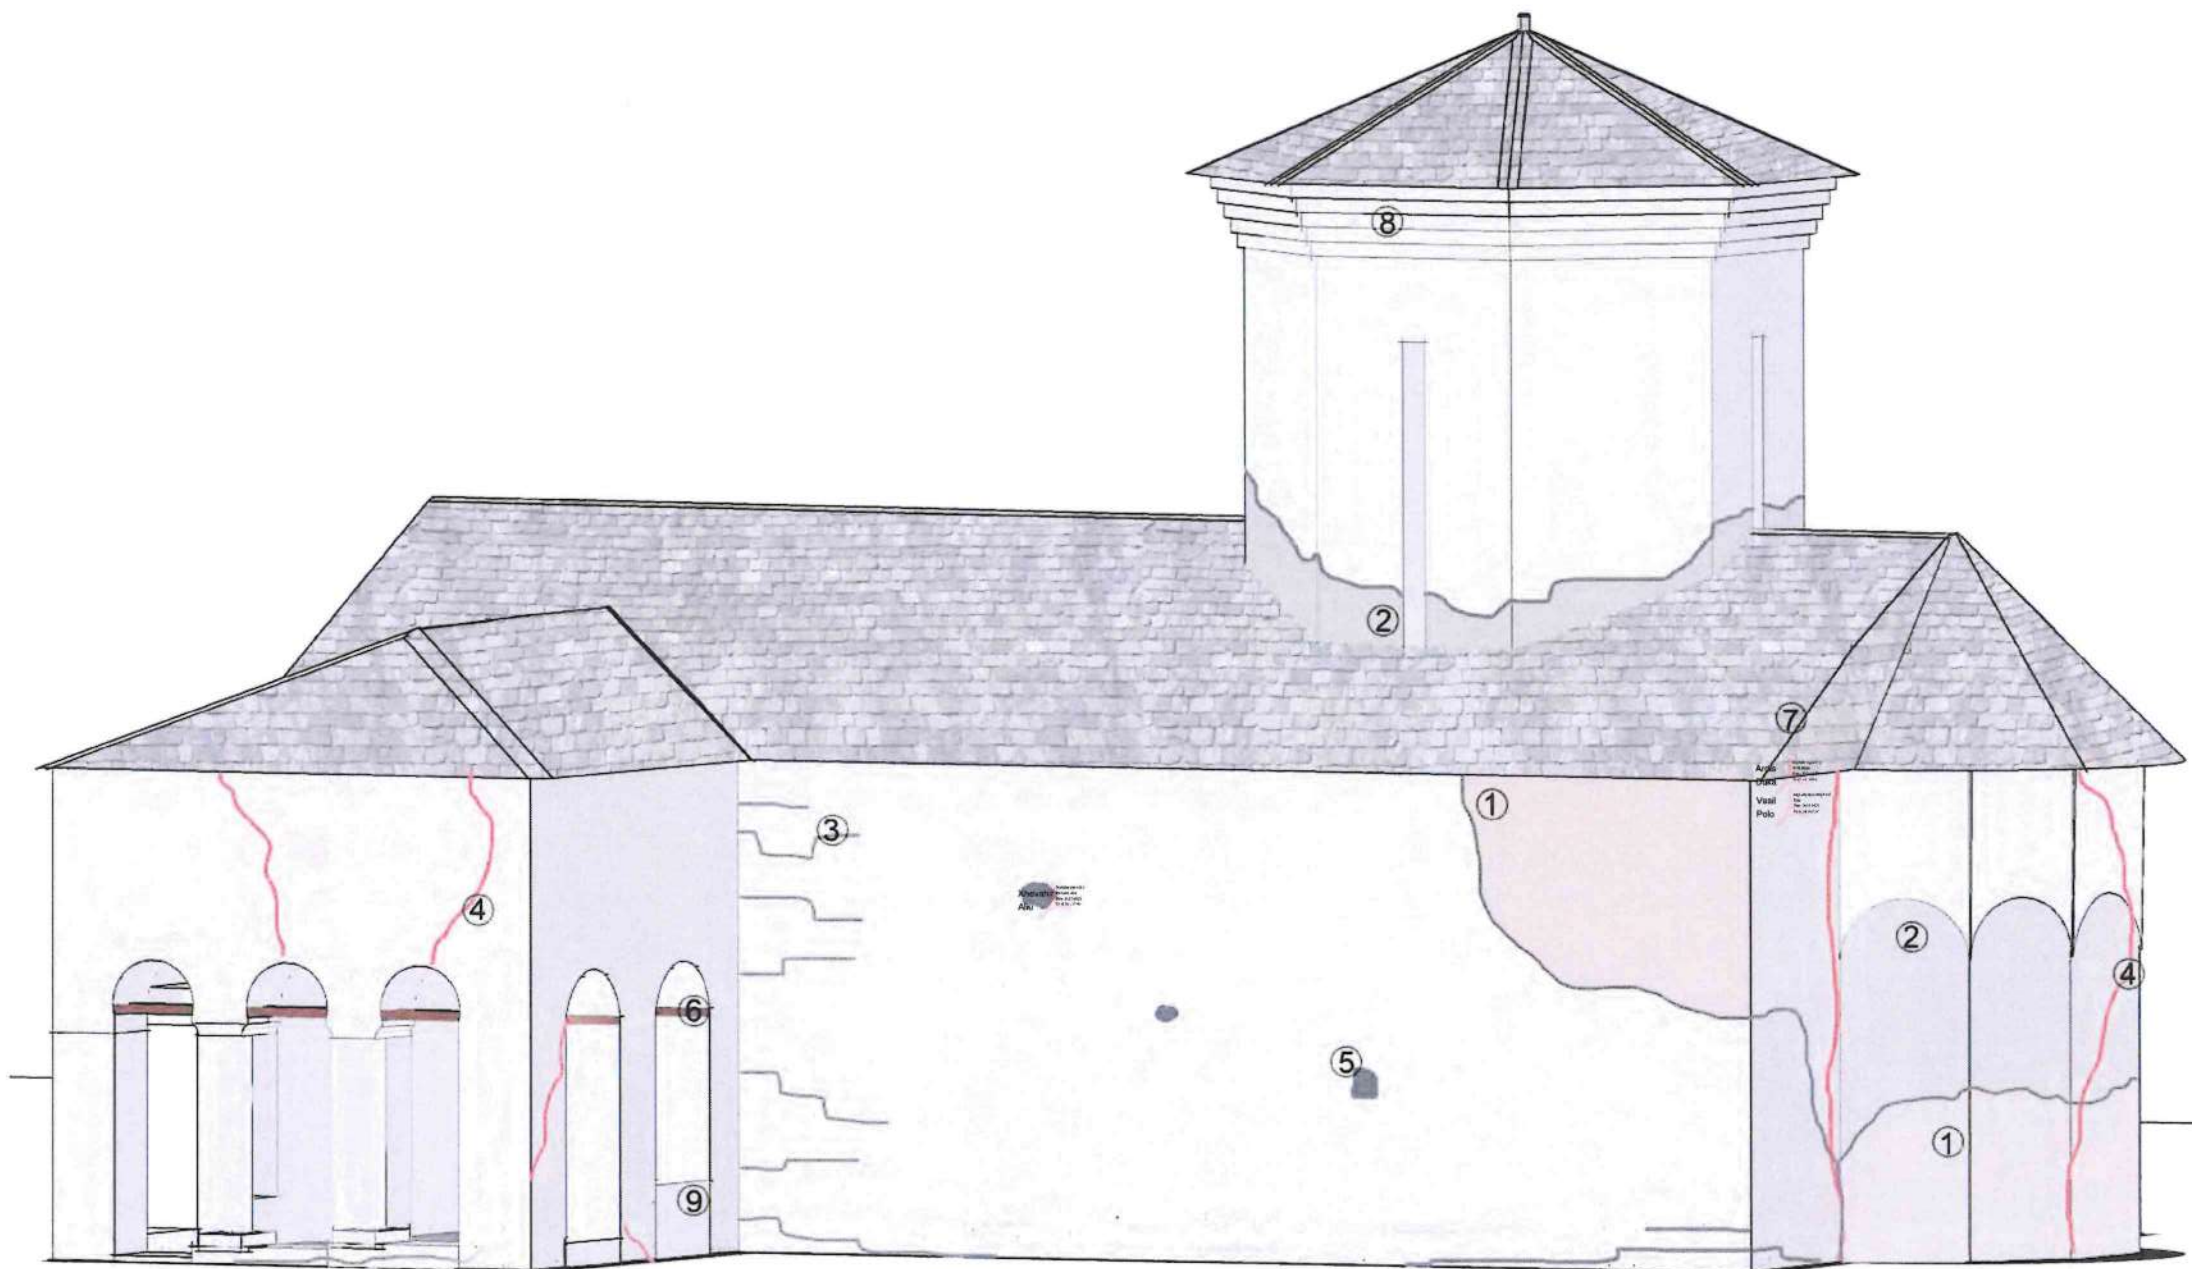
## PATOLOGJITË NË FASADËN JUG-LINDORE

| ① Fasadë pjesërisht e suvatuar | ④ Plasaritje e muraturës | ⑦ Dëmtim i çatisë |

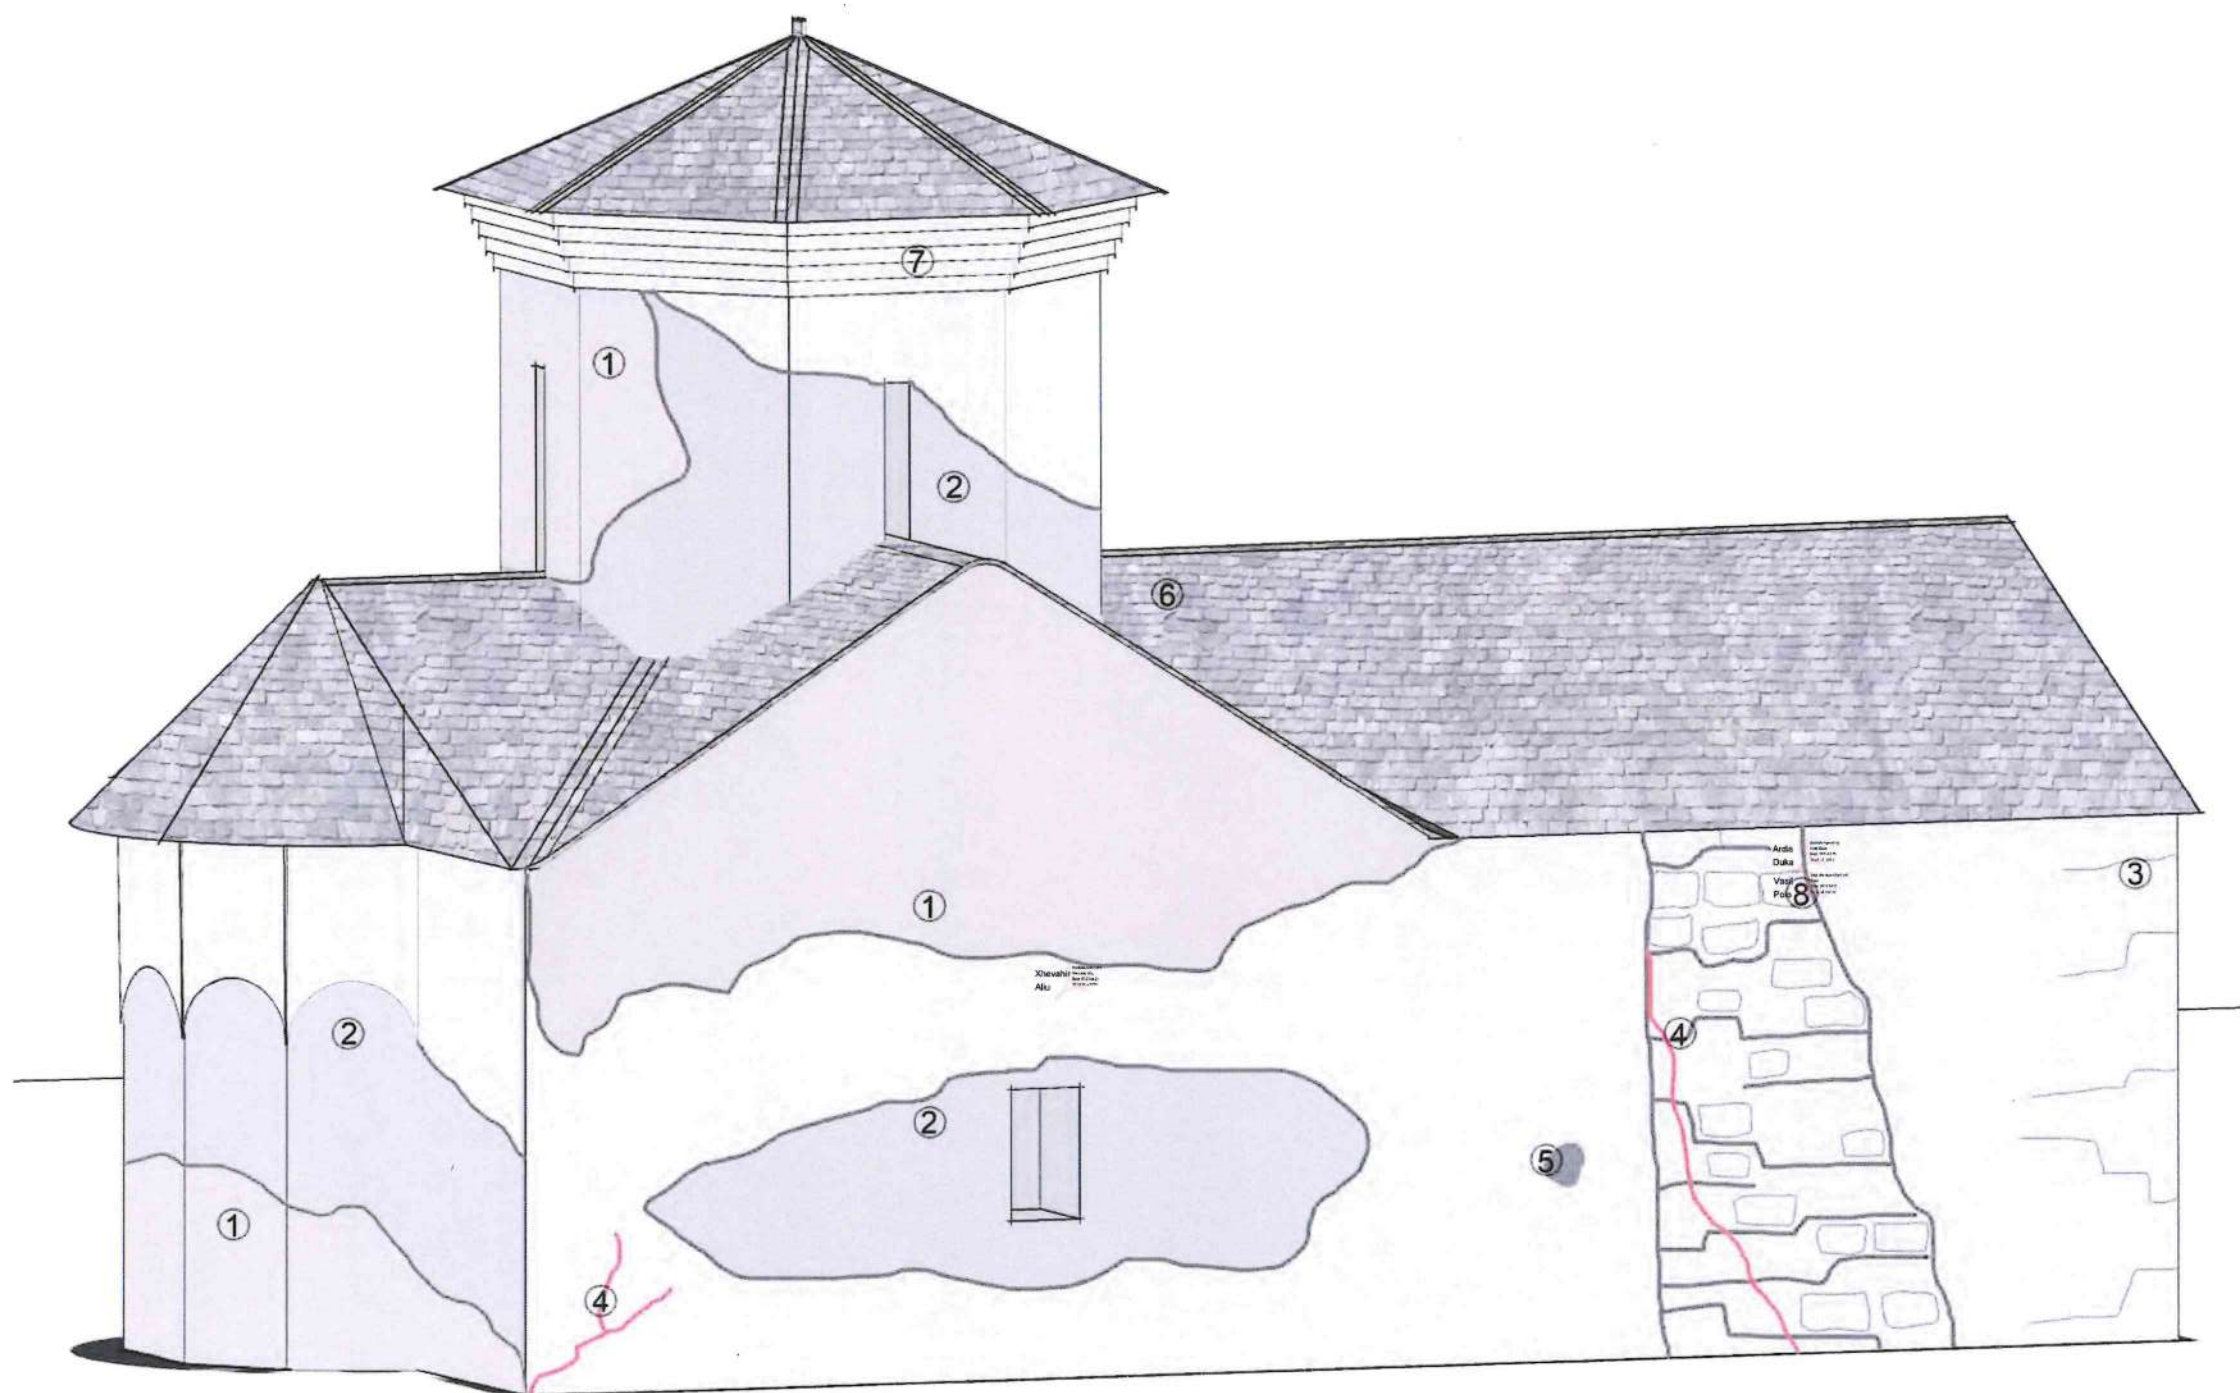
## PATOLOGJITË NË FASADËN VERI-LINDORE

| ① Fasadë pjesërisht e suvatuar | ④ Plasaritje e muraturës | ⑦ Prani papastërtie dhe Mungesë llaçi në fugë |
| ② Prezencë lagështire | ⑤ Zgavrim në muraturë | ⑧ Degradim i materialit lidhës dhe zhvendosje e gurëve |
