PROJEKT RESTAURIMI  
"KISHA E SHËN MËRISË"  
BISHQETHËM, LUSHNJE

**IMK**  
INSTITUTI I MONUMENTEVE  
TË KULTURËS

# PROJEKT RESTAURIMI, KISHA E SHËN MËRISË, BISHQETHËM, LUSHNJE

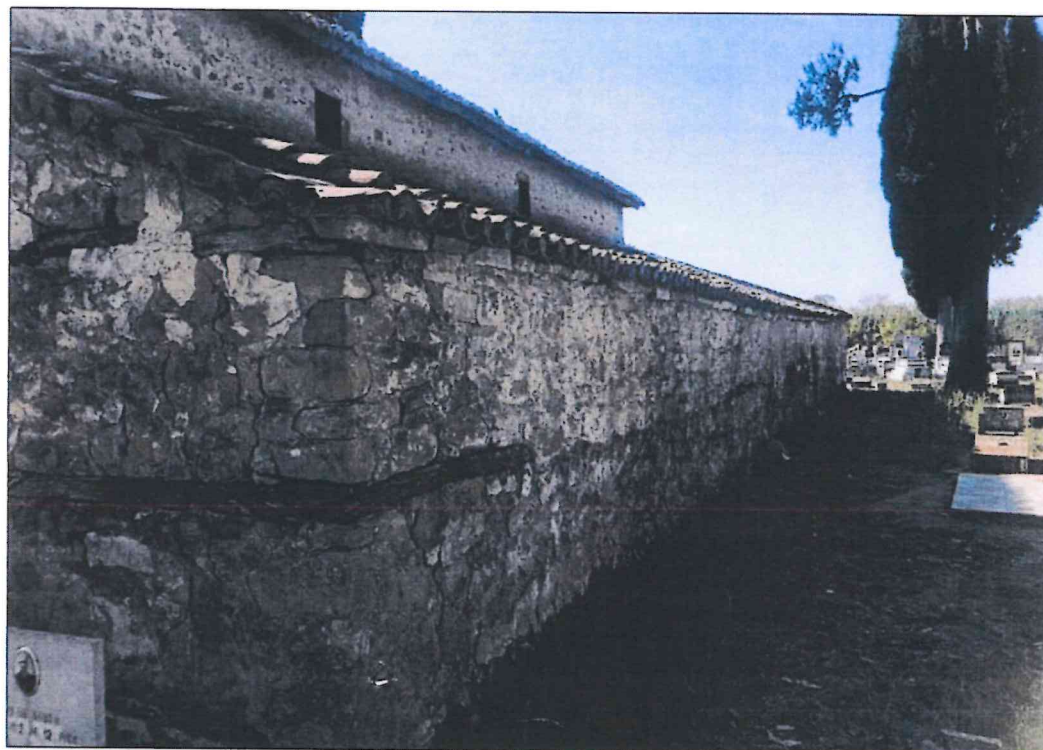
Pamje nga ana veriore

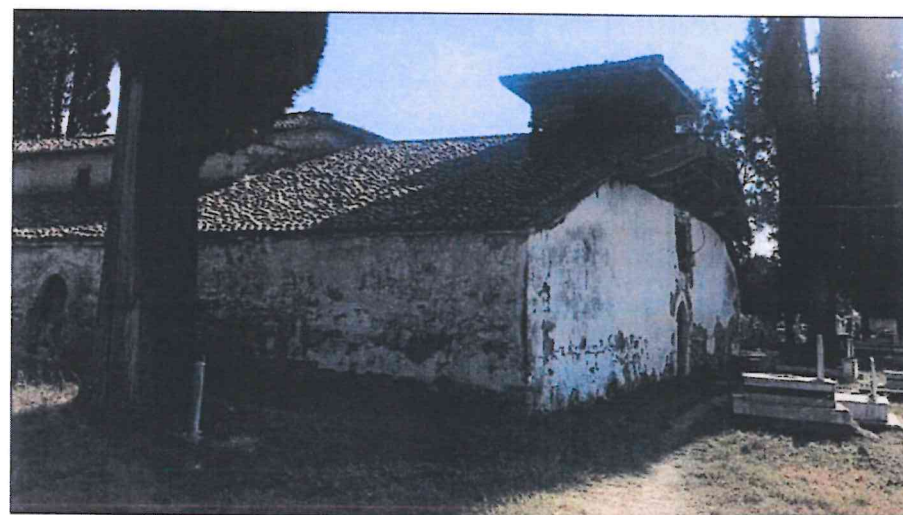
Pamje nga ana perëndimore

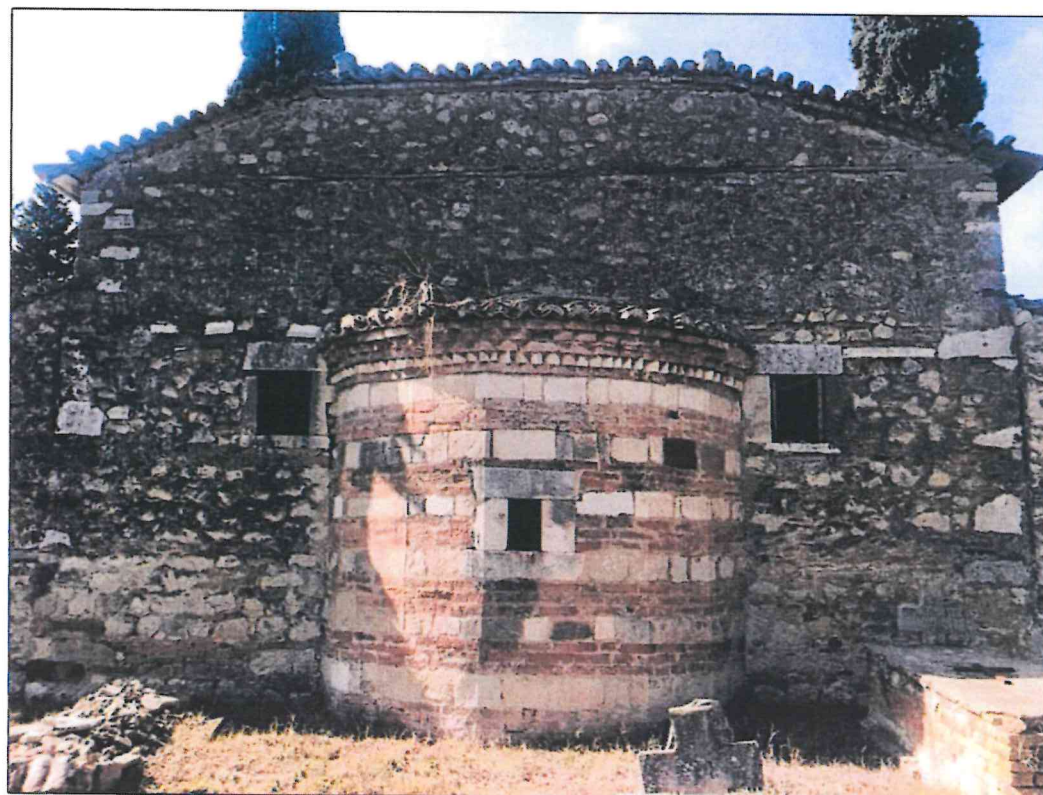
Pamje e faqes lindore dhe e absidës

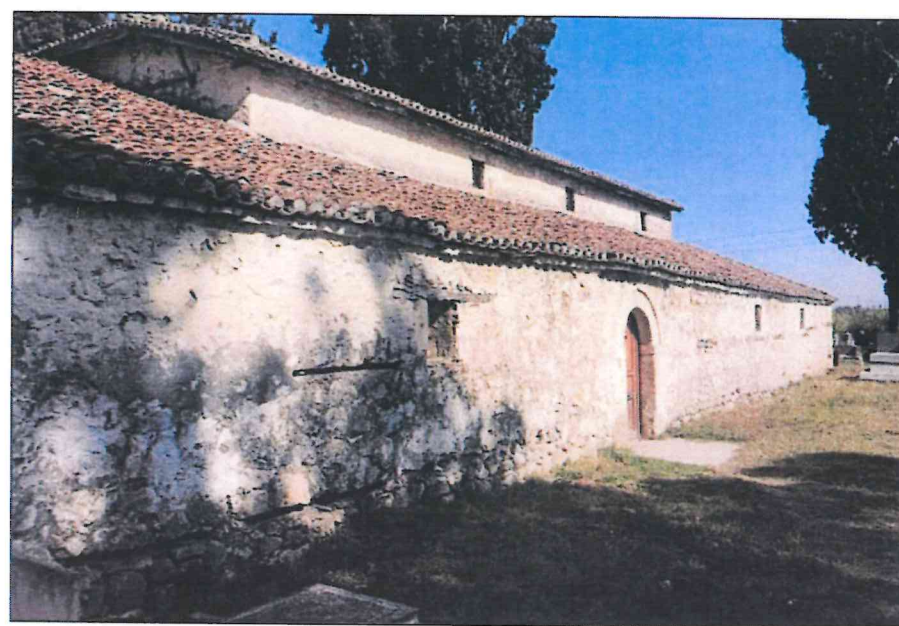
Pamje nga ana jugore

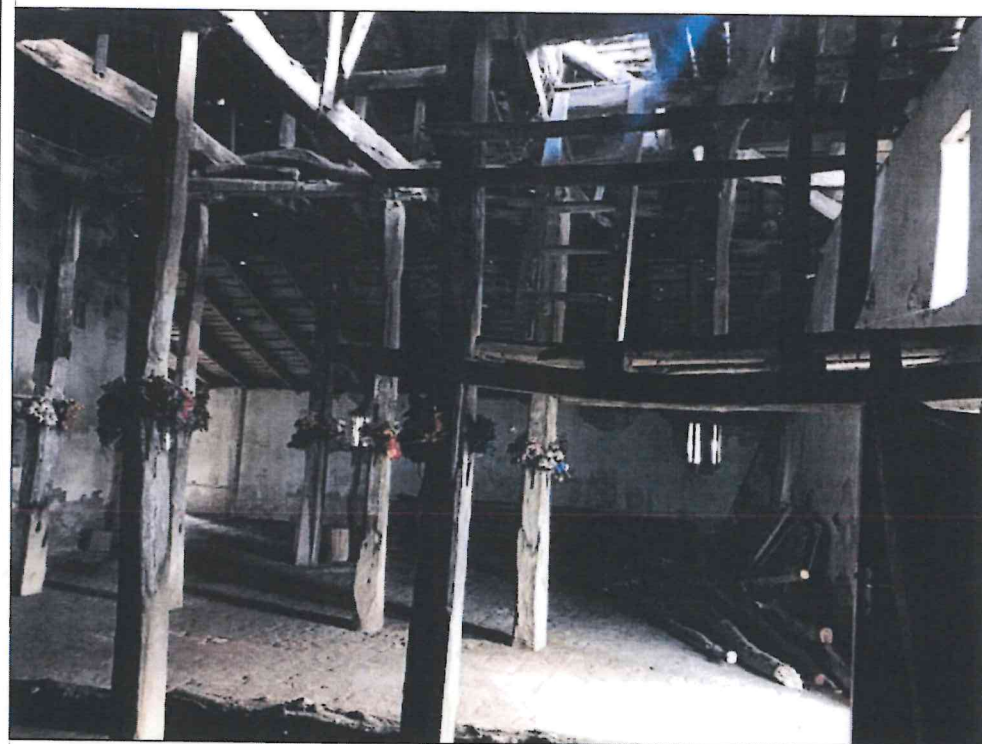
Pamje e brendëshme e hajatit dhe konstruksionit të këmbanares

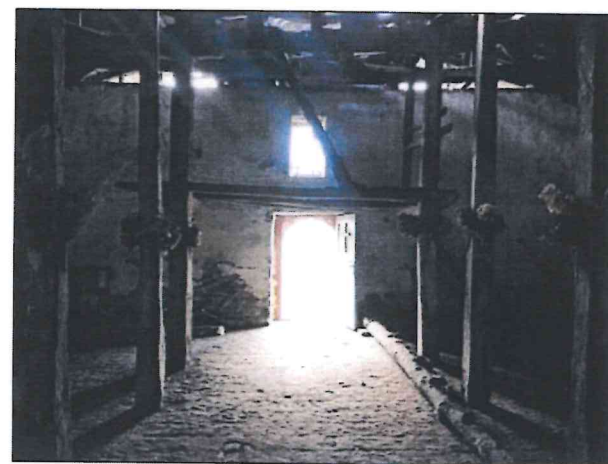
Pamje e hajatit dhe konstruksionit të çatisë

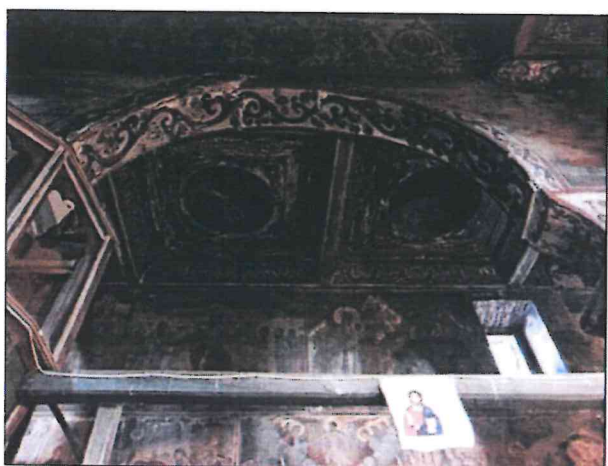
Pamje e tavanit të drurit

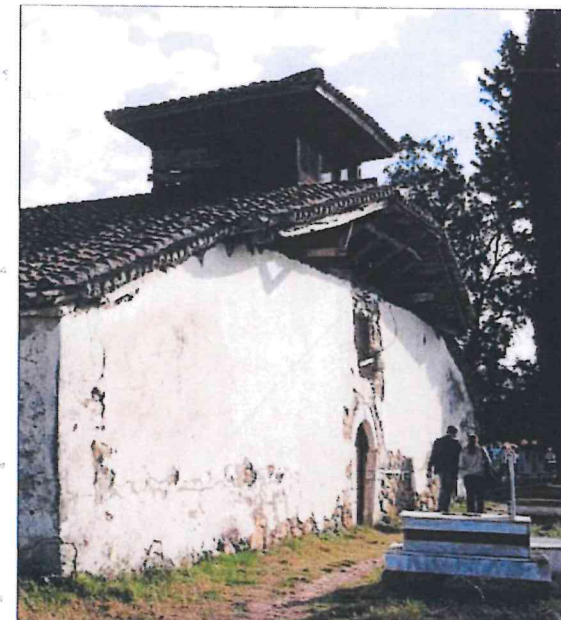
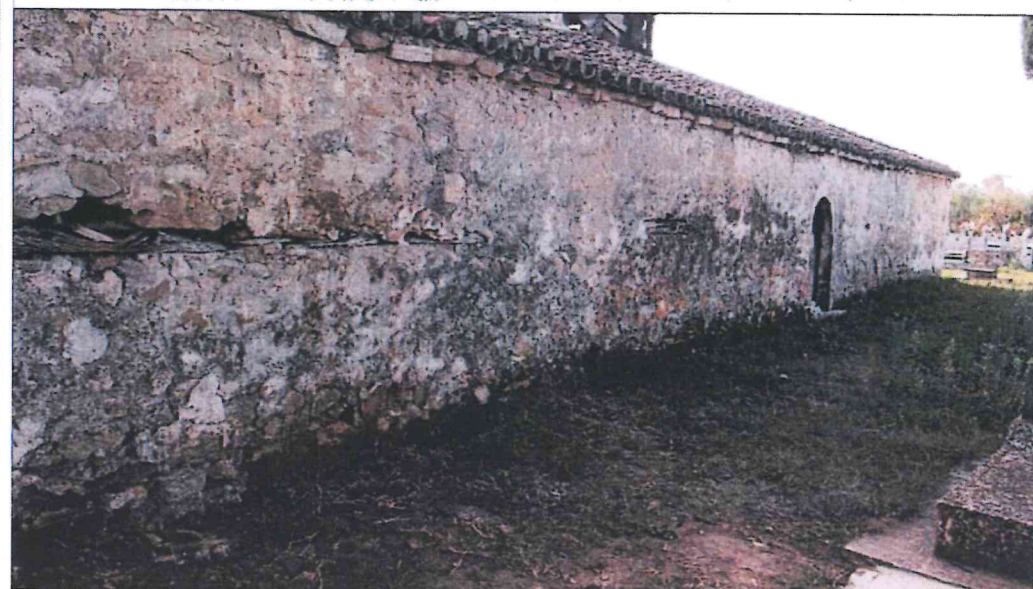
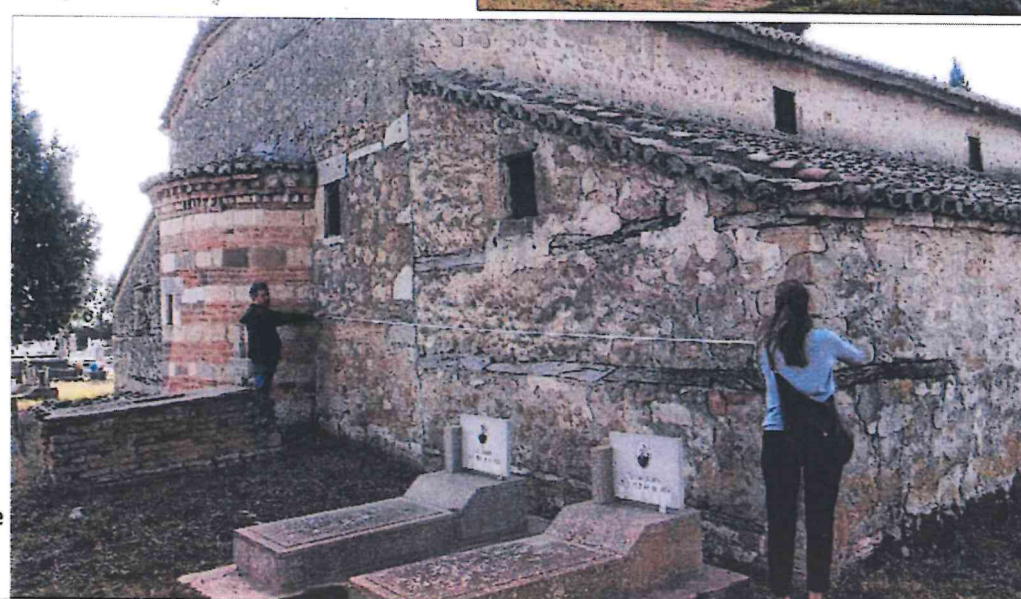
## PLANI I SISTEMIMIT

Realizimi i drenazhimit  
perimetral, sistemim dhe  
shtrim me kalldrëm  
(sipas detajit)

**S1, S2, S3, S4, S5**  
Sondazhe për themele 100x50cm.  
Përpara fillimit të gërmimeve për  
hapjen e drenazhimit perimetral,  
duhet që fillimisht të kryhen disa  
sondazhe të cilat do të  
saktësojnë thellësinë e themeleve  
dhe deri ku do të arrijë pjesa e  
gërmimit.

Pamje aktuale e terrenit  
në anën perëndimore

Pamje aktuale  
e terrenit në  
anën veriore

Pamje aktuale  
e terrenit në  
anën lindore

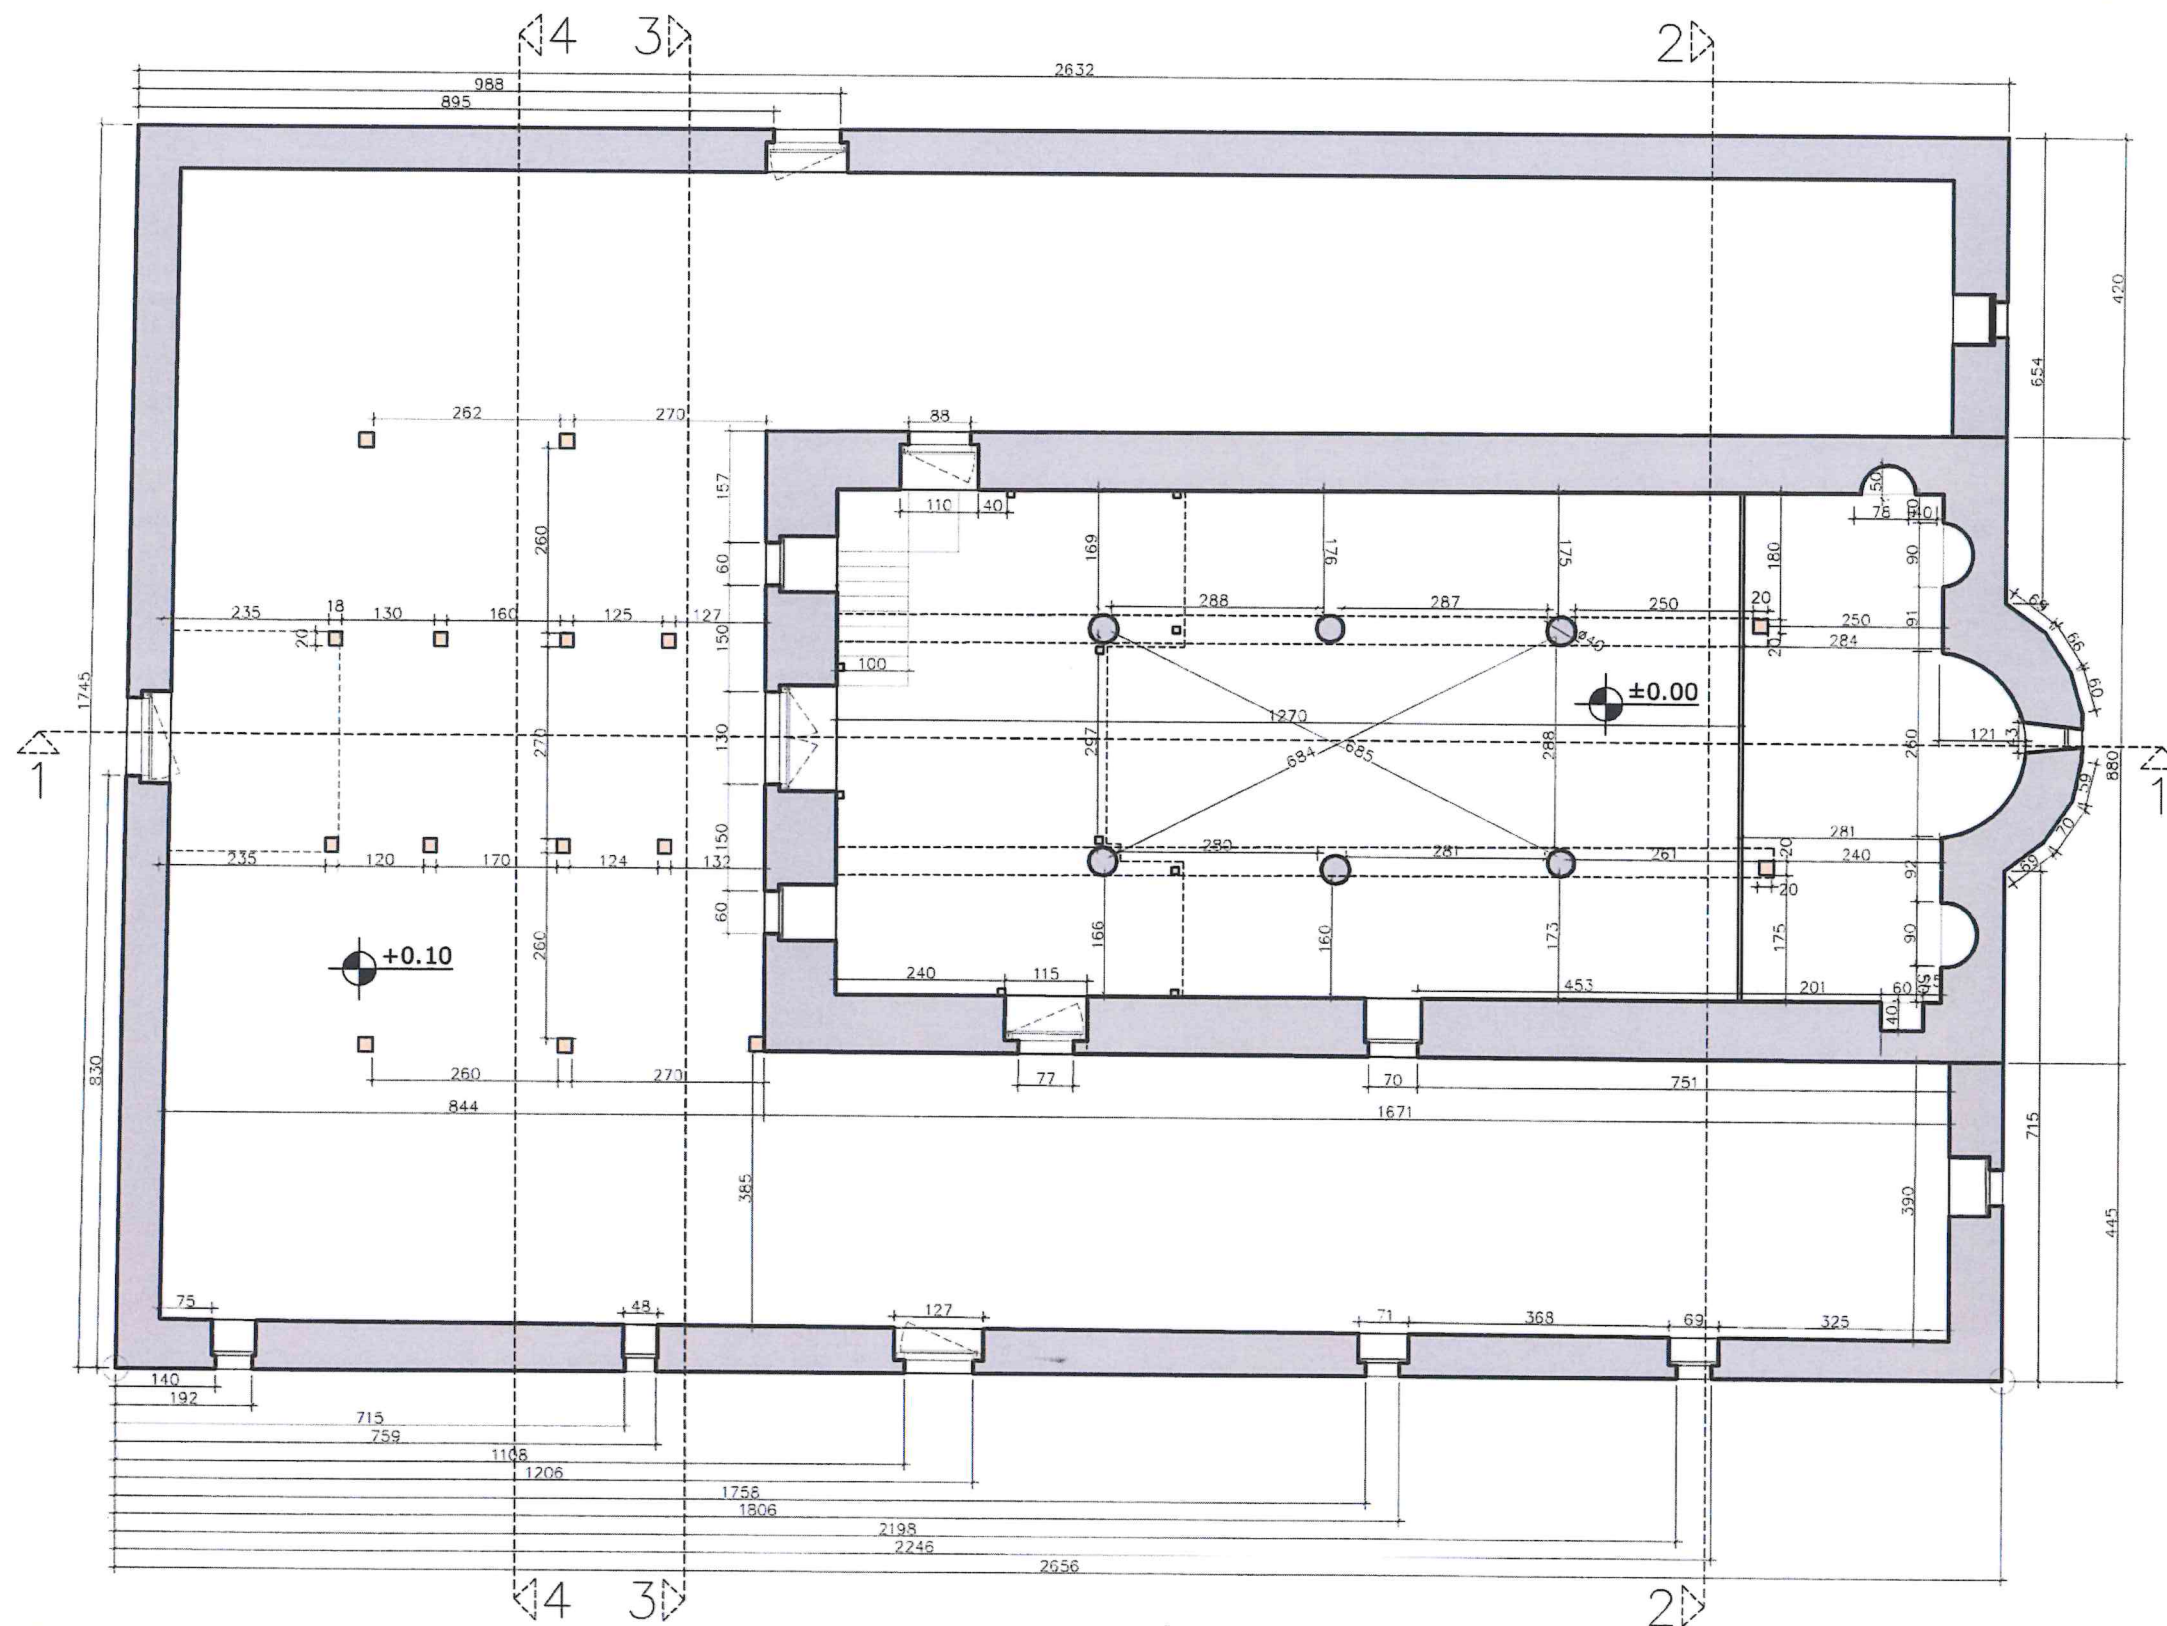
## PLANIMETRIA E BAZILIKËS

**RILEVIMI  
PLANI I KISHËS**

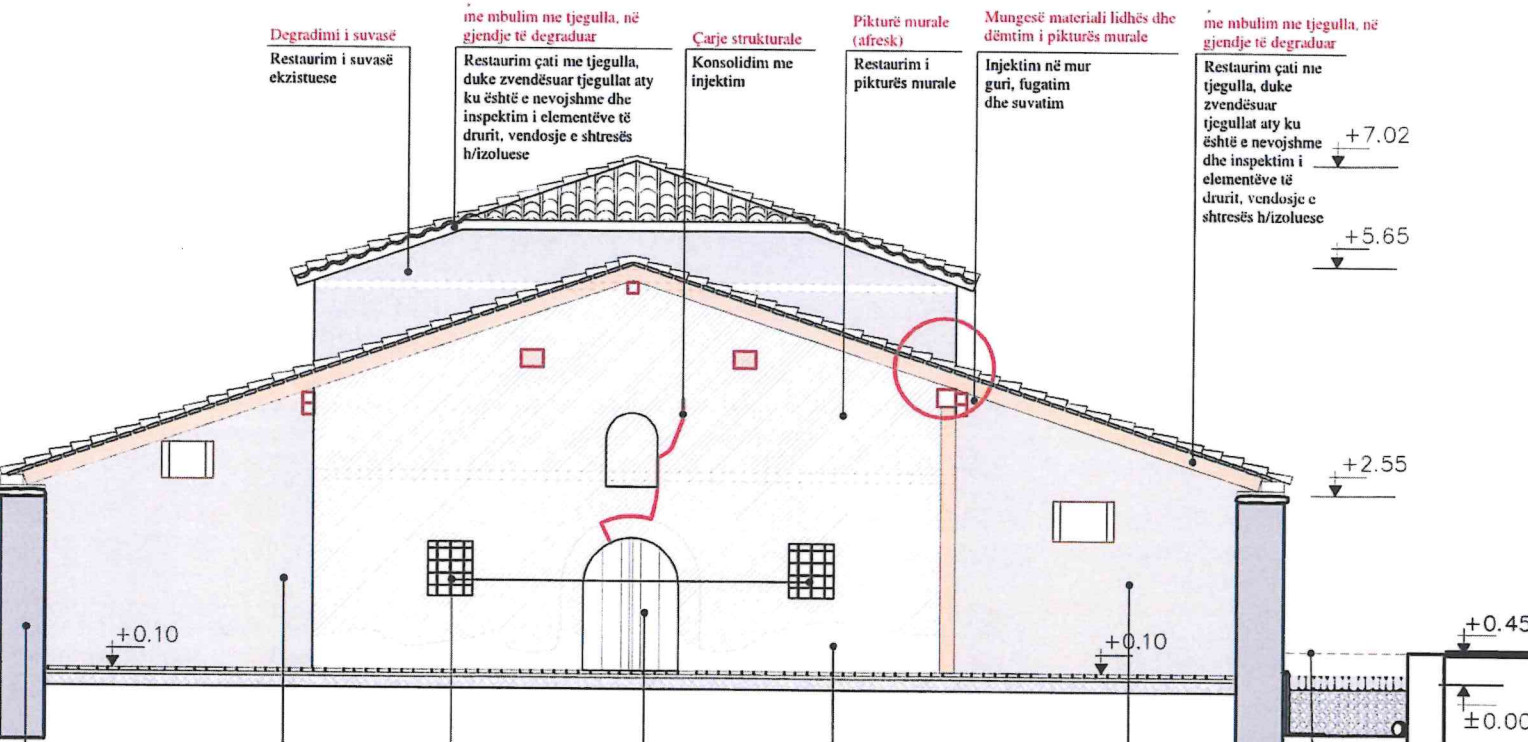
## EVIDENTIM / NDËRHYRJE PRERJA 3-3

Niveli aktual i terrenit, prezencë vegetacioni

Pastrim nga vegetacioni, Sistemim i kuotës së terrenit dhe realizimi i drenazhit perimetral.  
- Realizimi i disa mureve prej guri, mbushja me çakëll ose zhavor të imët për evitimin e lagështisë në muraturë.  
- Realizimi i një kalldrëmi mbi mbushje

Çati me konstrukcion druri, me mbulim me tregulla, në gjendje të degraduar

Restaurim çati me tregulla, duke zvendësuar tregullat aty ku është e nevojshme dhe inspektim i elementëve të drurit, vendosje e shtresës h/izoluese

Ndërrhyrje e realizuar në vitin 2006, me teknikën shcep- qep, me lidhës llac çimento  
Heqja mekanike e llacit të çimentos, pastrim i fugave, konsolidim me injektim me llac hidraulik, në fund suvatim

Lagështi kapilare, për pasojë ka mungesë suvaje, mungesë materiali lidhës, degradim të materialit të gurit dhe degradim të brezit të drurit  
Konsolidim i muraturës me injektim me llac hidraulik dhe pas saj të bëhet suvatim

këmbanarës, në gjendje të degraduar. Këmbanarja sot është jashtë funksioni

Trajtimi i elementëve drusor të këmbanarës. Duke qenë se konstrukcioni është tepër delikat, nuk duhet të ndërhyet në të, por të bëhet vetëm konsolidimi i drurit.

Degradim dhe inklinim i muraturës.

Shtyrje dhe konsolidim i murit

Derë druri

Restaurim i derës së drurit, duke e trajtuar me antimol dhe vaj lini

Degradimi i suvasë Restaurim i suvasë ekzistuese

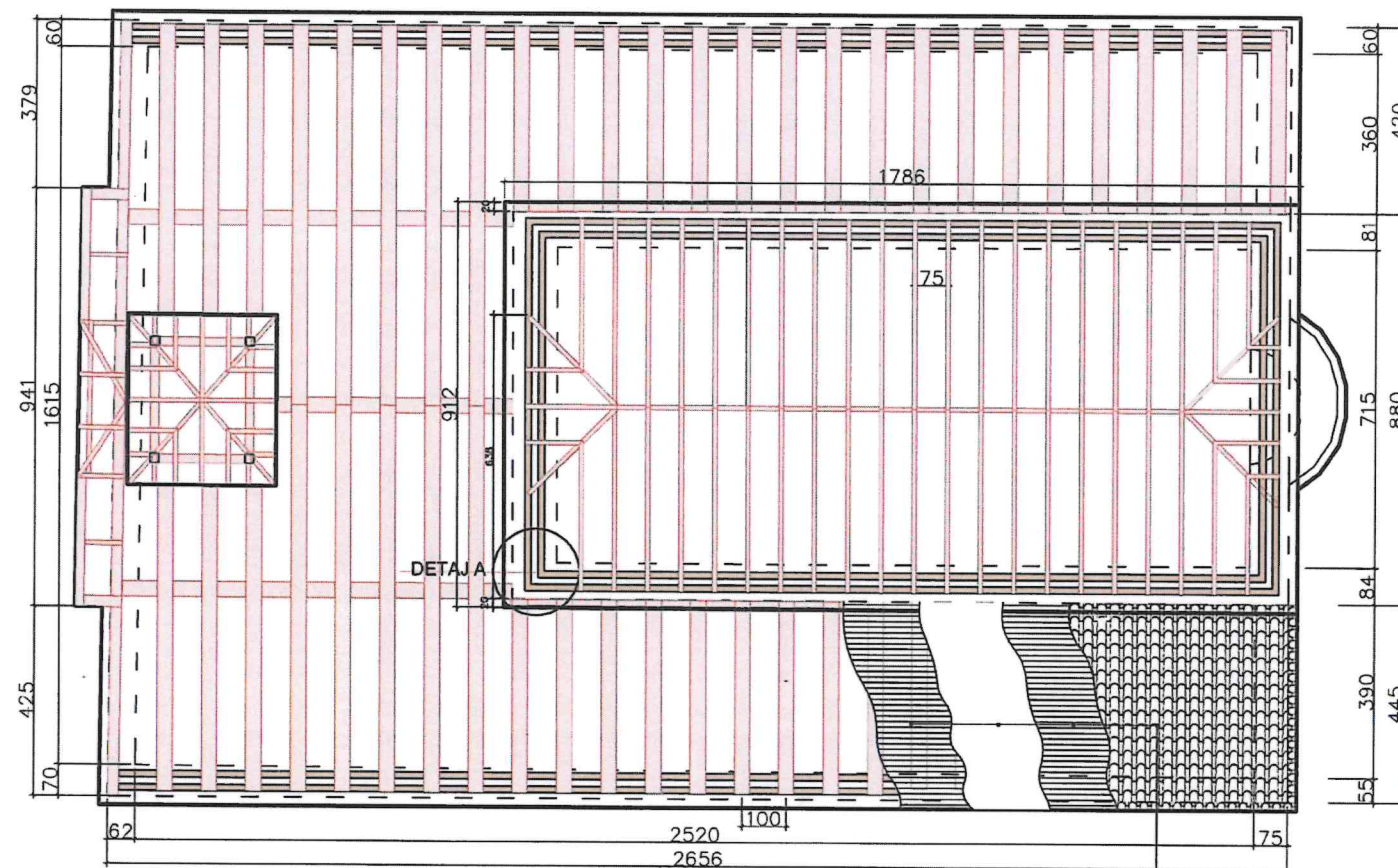
## KONSTRUKSIONI I ÇATISË PLANI I ÇATISË

Shtresë petavrash  
Shtresë h/izoluese  
Shtresë petavrash  
Mbulim me tjegulla

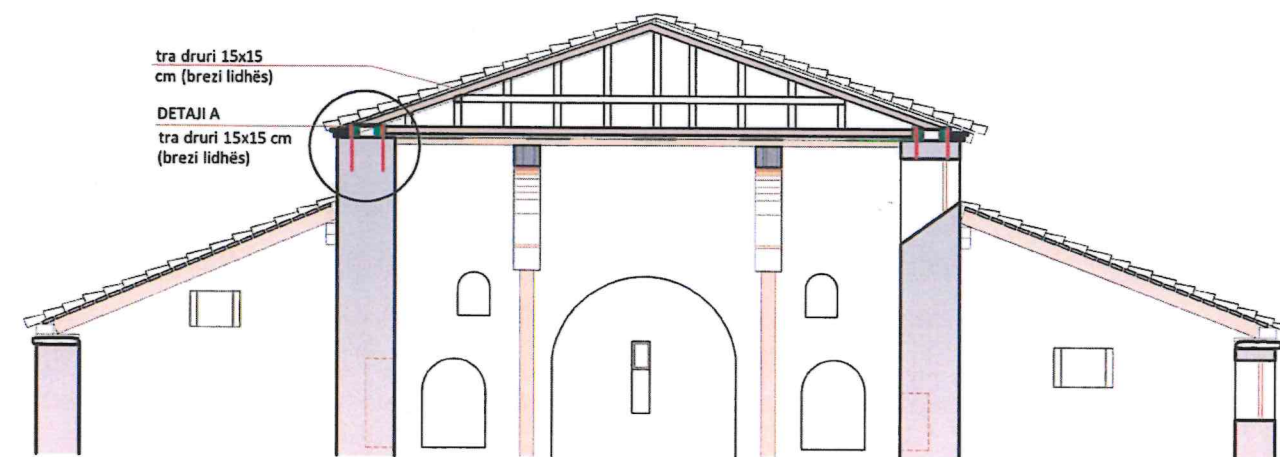
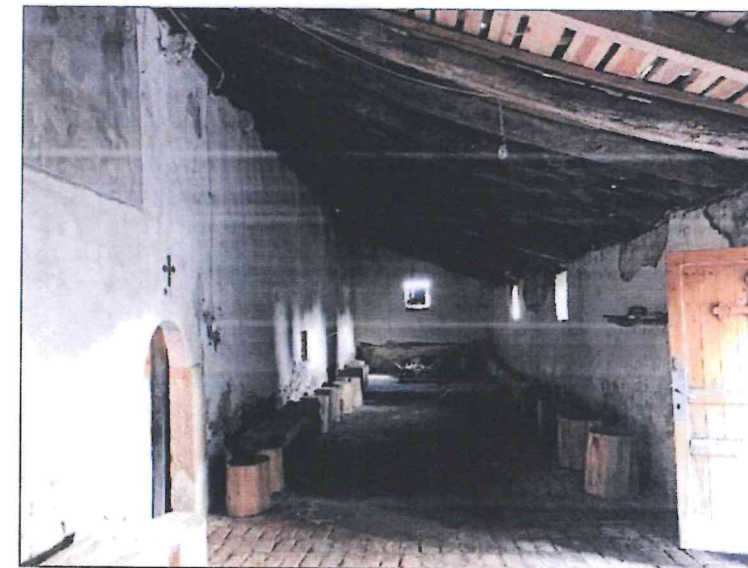
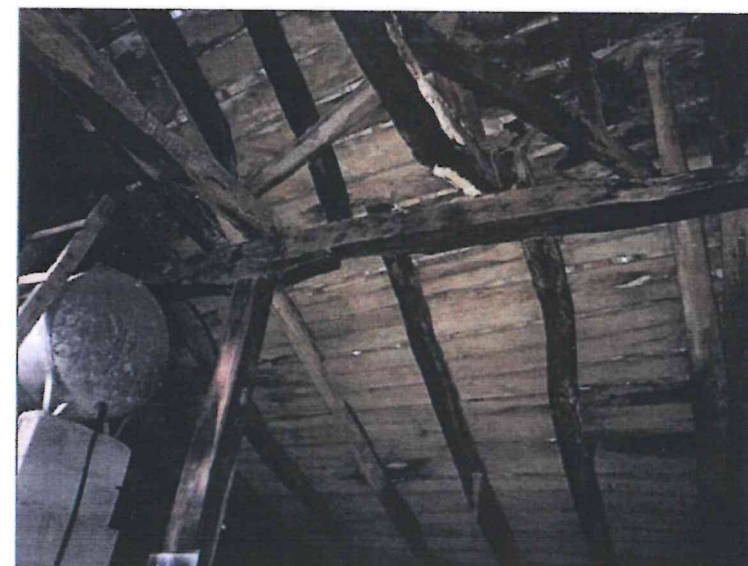
## PRERJE E PJESSHME E ÇATISË

bulona që  
inkastrohen në  
muraturë për fiksimin  
e traut lidhës Ø 22

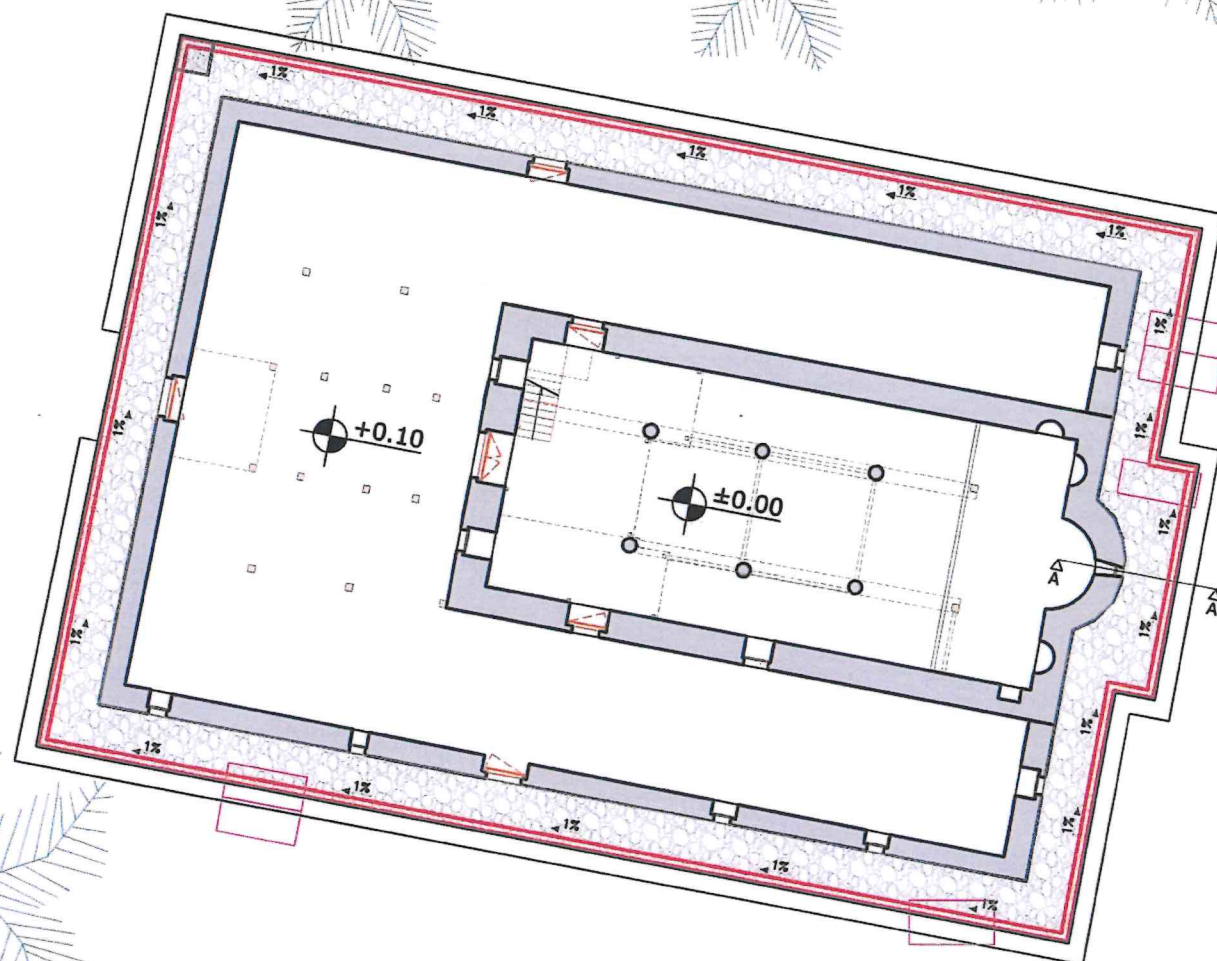
### PLANI I DRENAZHIMIT

1. Parashikohen të kryhen drenazhim perimetral përreth kishës. Drenazhi do të jetë i mbyllur dhe me tub drenazhi.

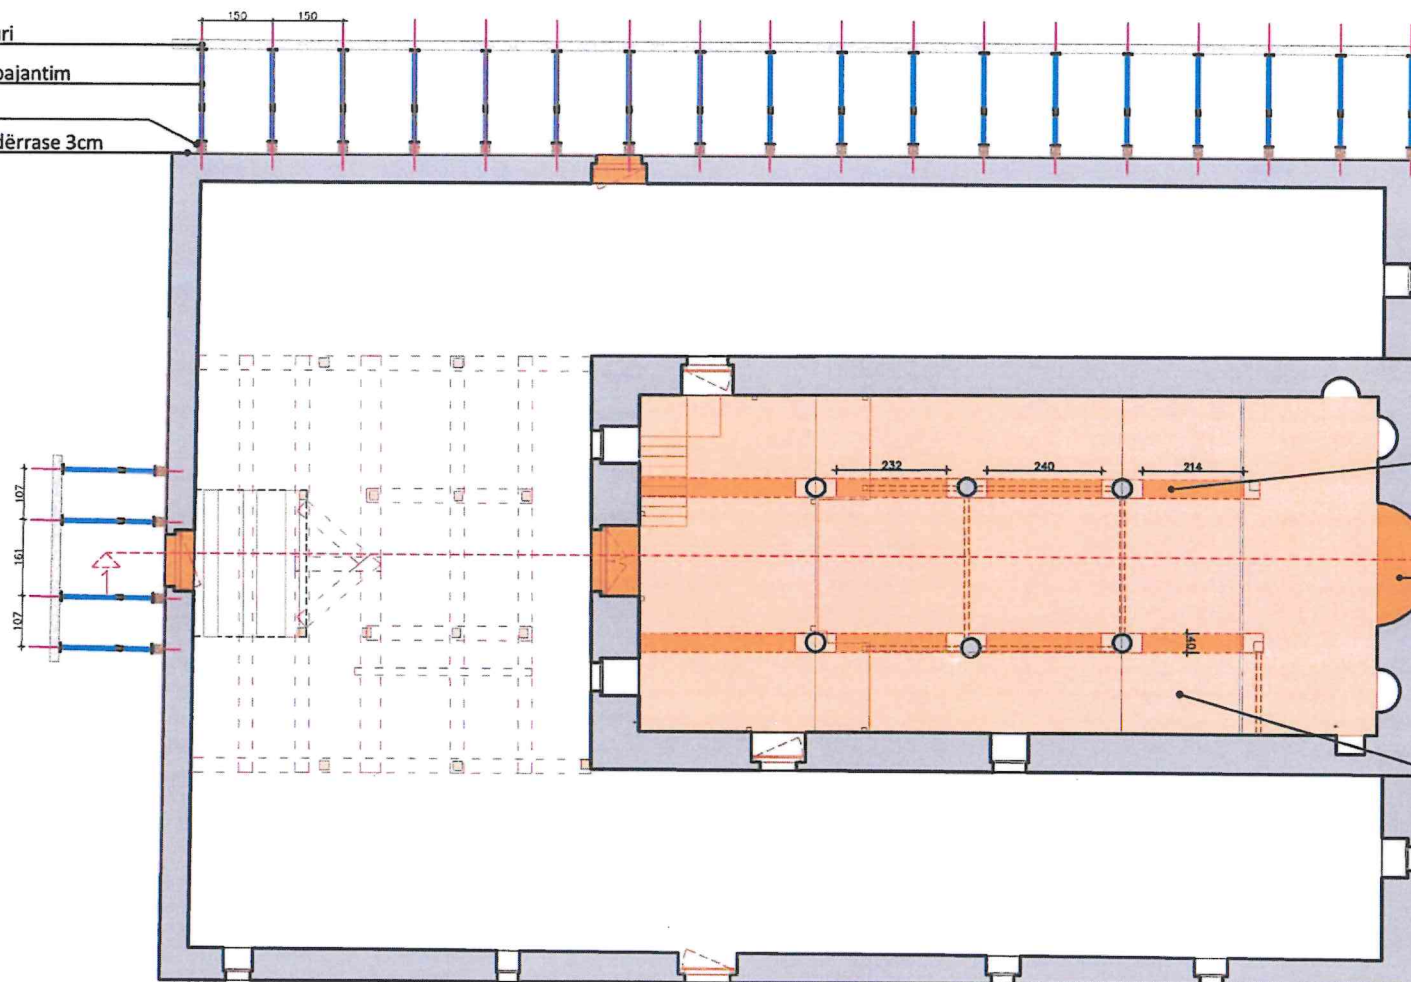
### PLANI

Bazament binar druri  
Tubo metalike për pajantim  
Dërrasë 20x20cm  
Veshje me shtresë dërrase 3cm

Veshje me letër japoneze  
Veshje me sfungjer 3 cm  
Kompesatë për mbrojtjen e pikturës murale  
Puntelim i harkadave me strukturë druri

Veshje me letër japoneze  
Veshje me sfungjer 3 cm  
Kompesatë për mbrojtjen e pikturës murale  
Puntelim i absidës me strukturë druri

Veshje me letër japoneze  
Veshje me sfungjer 3 cm  
Kompesatë për mbrojtjen e pikturës murale  
Puntelim i harkadave me binarë druri 10\*10cm

Veshje e tavanit me sfungjer 3 cm  
Shtresë dërrase 3 cm për mbrojtjen e tavanit  
Puntelim me skela tavani
