PROJEKTI RISHIKIM  
RESTAURIMI I BANESES SE MUSTAFA SHEHUT, ZERQAN

OBJEKTI: **PROJEKT RESTAURIMI I  
BANESES SE SHEHAJVE,  
ZERQAN**

## PLANVENDOSJA

# PROJEKT RISHIKIMI RESTAURIMI I BANESES SE SHEHAJVE, ZERQAN- **GJENDJA EKZSISTUESE**

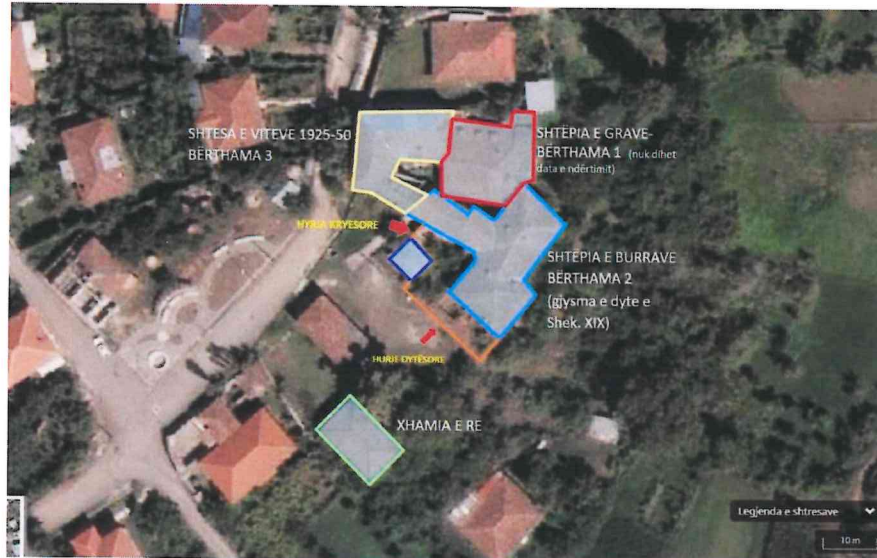
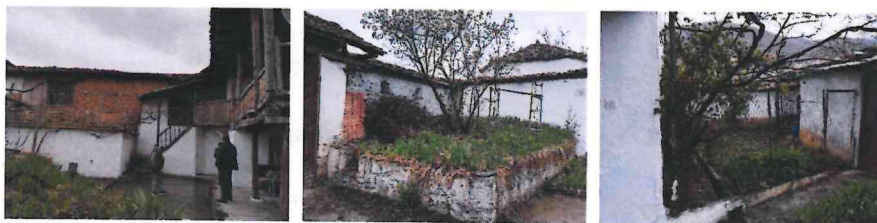
**Planvendosja-Nderhyrjet restauruese**

cali me tjegulla vendi e degraduar  
restaurim calie me tjegulla vendi

prishje solete betoninderim calie struktur druri tjegulla marsejeze  
prishje fugatimi ekzistues rifugatim se llac  
geiqerorestaurim mbulesë me tjegulla vendi

strehë me tjegulla e degraduar

suva e degraduar suvatim i murit brenda sherbotolaje, bojalisje me gelqere

strehë calio e degraduar restaurim strehe calie tjegulla marsejeze pa dekor porta hyrrese prej druri e degraduar restaurim porte druri

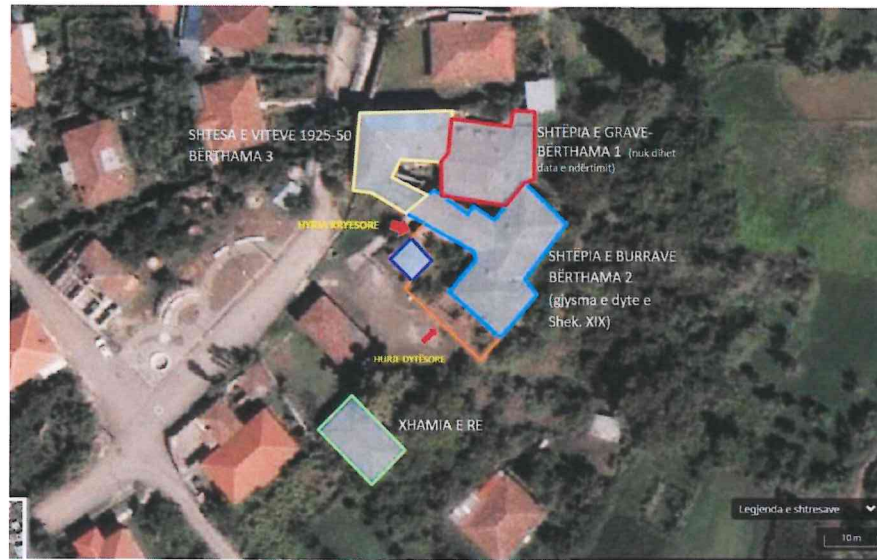
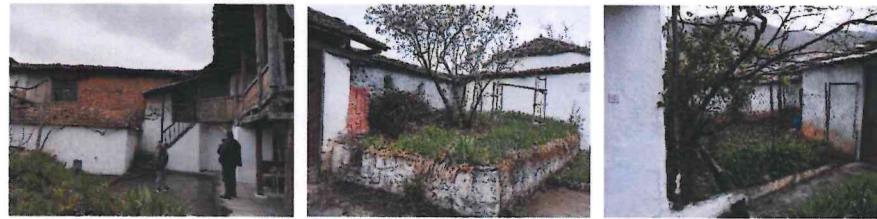
## PLANSISTEMIMI

The architectural drawing shows a complex of several interconnected buildings, numbered 1 through 13, along with various outdoor areas like terraces and gardens. The plan includes numerous dimensions for rooms and structural elements. Key features include:

- "Guro te punuar te veshur me pluhur tuli-balto pastim mekanik i gurit nga gelqerja"
- "mbulum i portes me solet betoni dhe fushat i murit nga jasht me keramike"
- "prishje solete betonizierim catie struktur druri tregulla marsseje prishje lugatimi ekzistues rifugajm le fac gelqerrestaurim mbules me tregulla vendi"
- "strehu me tregulla e degraduar restaurim mbulime me tregulla vendi"
- "mbujellje bari skanifikim bari me lopate"
- "suva e degraduar suvatim i murit nga brenda vsherbetosije, bojatisje,
- "shiteso e vitit 1982 prishje strukture"
- "strehu catie e degraduar restaurim strehu catie tregulla marsseje pa dekor porta hyrrese prej druri e degraduar restaurim porte druri"
- "lryerje me gelqere emurit nga te dyja anet"
- "wc e shituar ne vitin 1982 mbulum me cali me tregulla marsseje"

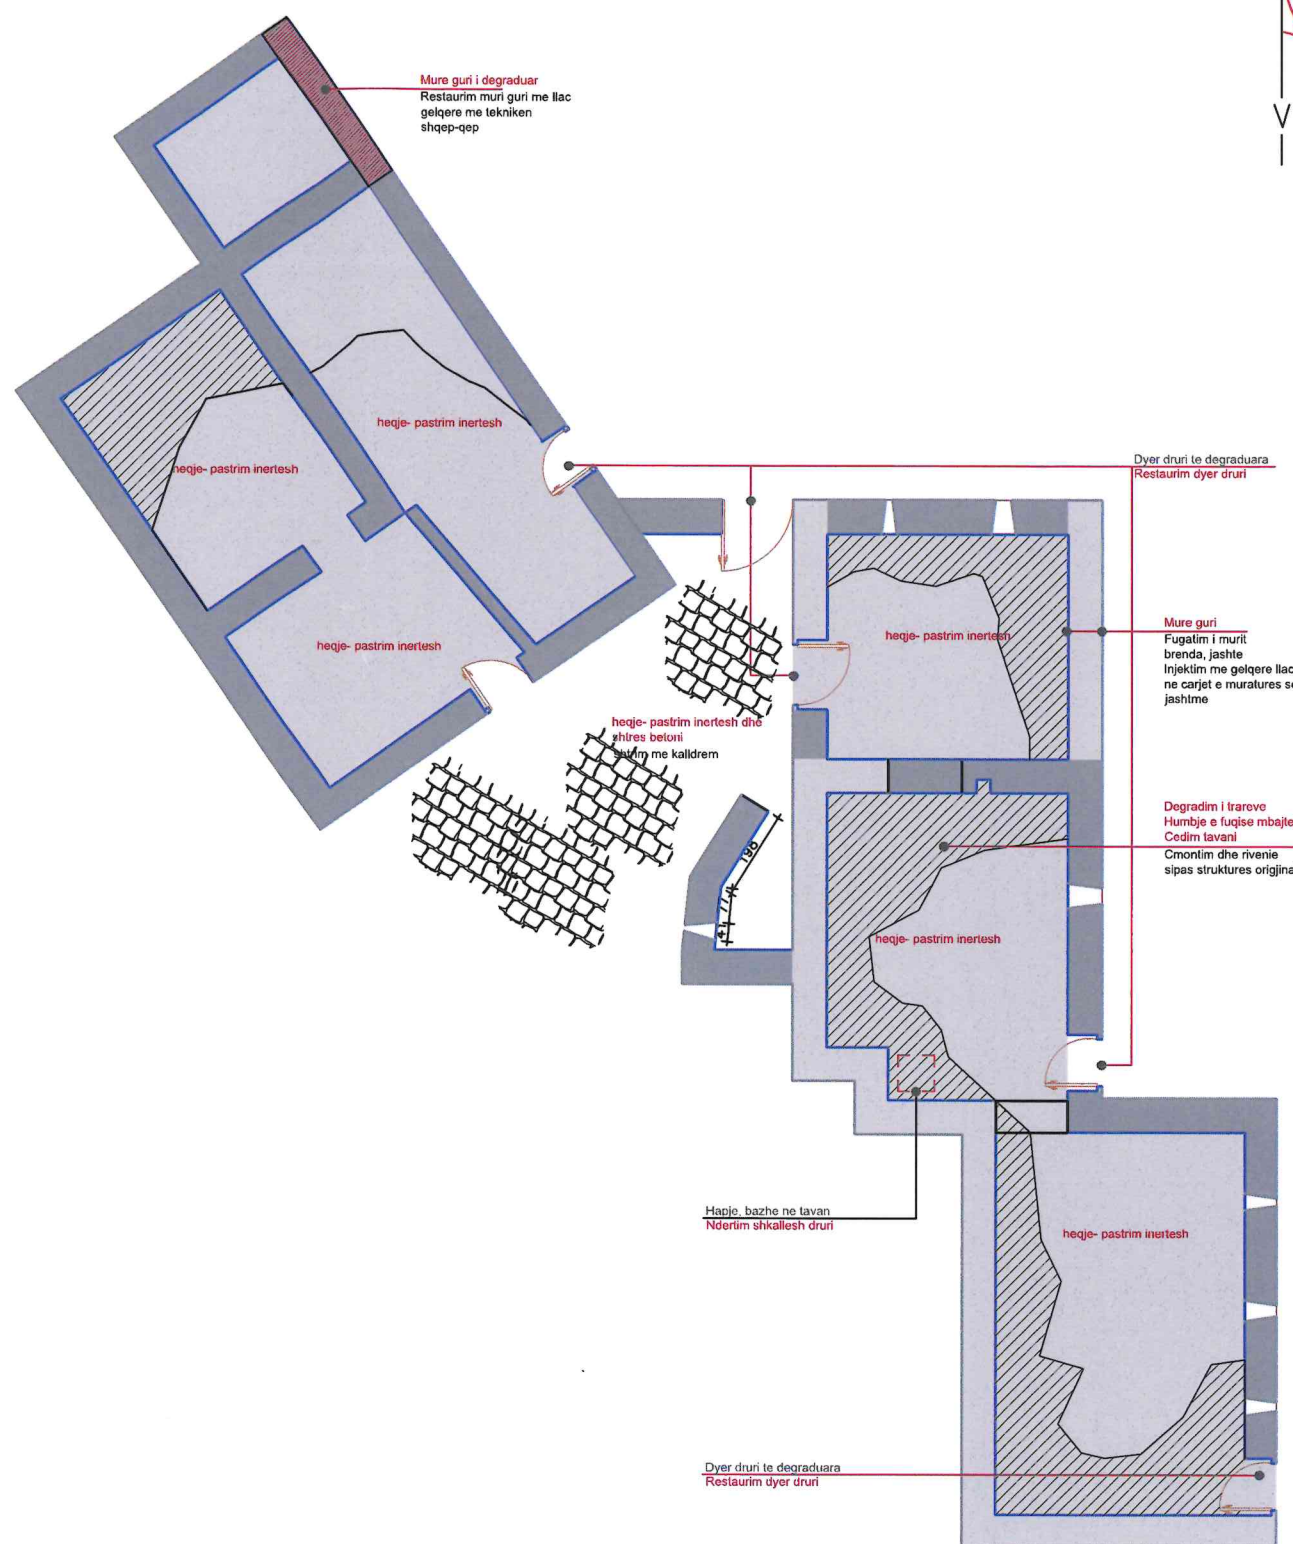
Plani i katoit- Nderhyrjet restauruese

- Prishje e të gjitha shtresave prej betoni në të gjitha ambienteve përfshi edhe oborrit e jashtëm;
- Restaurim i çatisë dhe mbulim me tjegulla vendi;
- Restaurim i brezave lidhës prej druri;

- Restaurim i çarjeve në mur guri me teknikën e injektimit me llac gëlqere;
- Konsolidim strukturor i muraturës prej guri me teknikën e shqep-qep (oborri i brendshëm shtëpia e burrave);

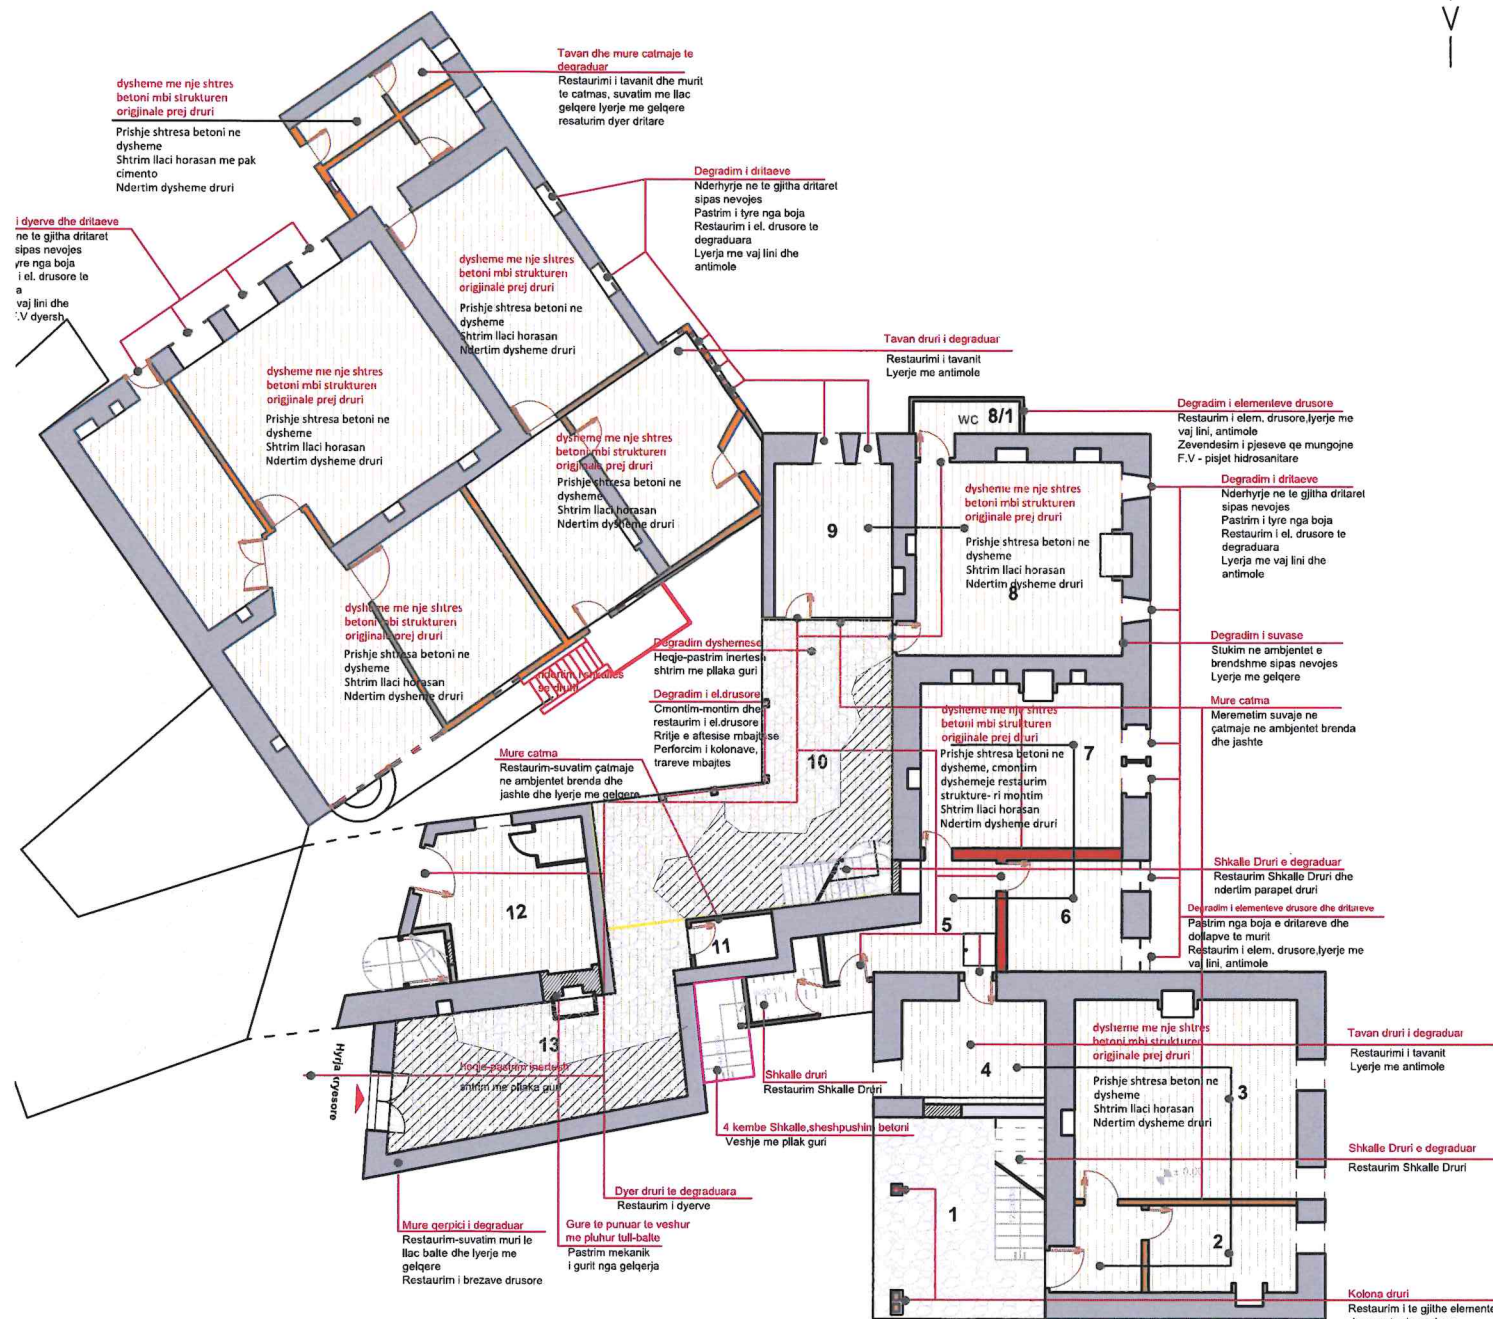
Plani i katit te pare- Nderhyrjet restauruese

- Prishje e të gjitha shtresave prej betoni në të gjitha ambienteve përfshi edhe oborrin e jashtëm;
- Restaurim i çatisë dhe mbulim me tregulla vendi;
- Restaurim i brezave lidhës prej druri;

- Restaurim i çarjeve në mur guri me teknikën e injektimit me llaç gëlqere;
- Konsolidim strukturor i muraturës prej guri me teknikën e shqep-qep (oborri i brendshëm shtëpia e burrave);

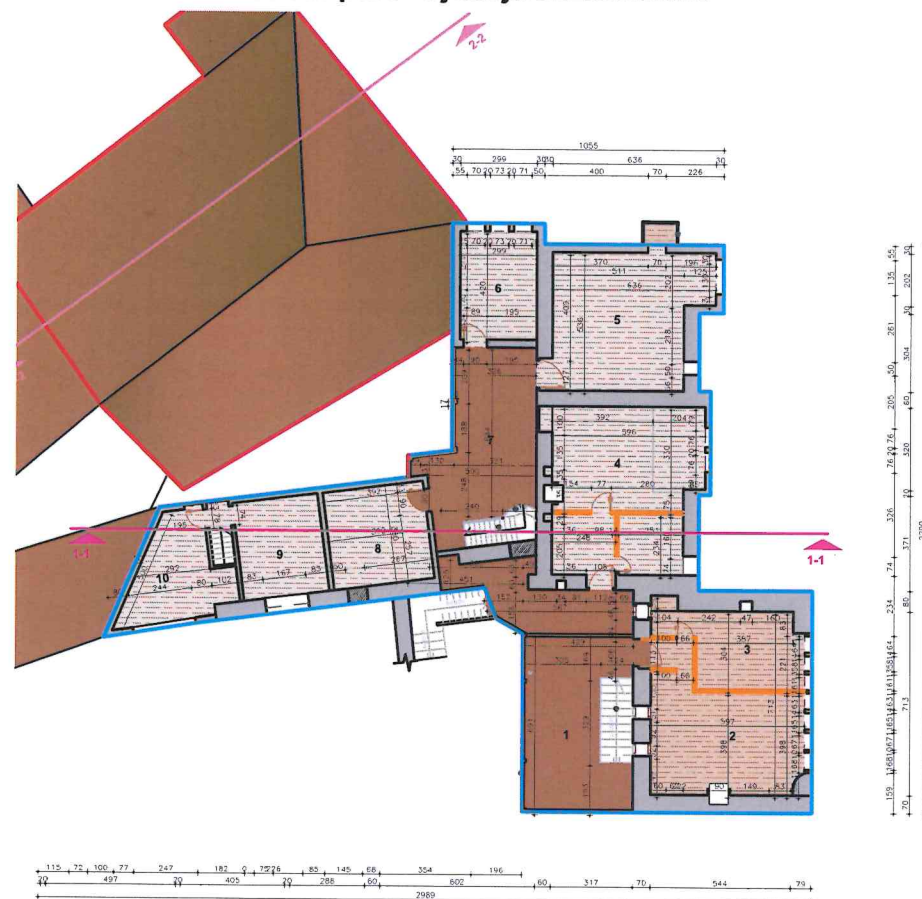
## Plani i katit te dyte- Nderhyrjet restauruese

- Prishje e të gjitha shtresave prej betoni në të gjitha ambienteve përfishi edhe oborrin e jashtëm;
- Restaurim i çatisë dhe mbulim me tregulla vendi;
- Restaurim i brezave lidhës prej druri;

- Restaurim i çarjeve në mur guri me teknikën e injektimit me llaç gëlqere;
- Konsolidim strukturor i muraturës prej guri me teknikën e shqep-qep (oborri i brendshëm shtëpia e burrave);

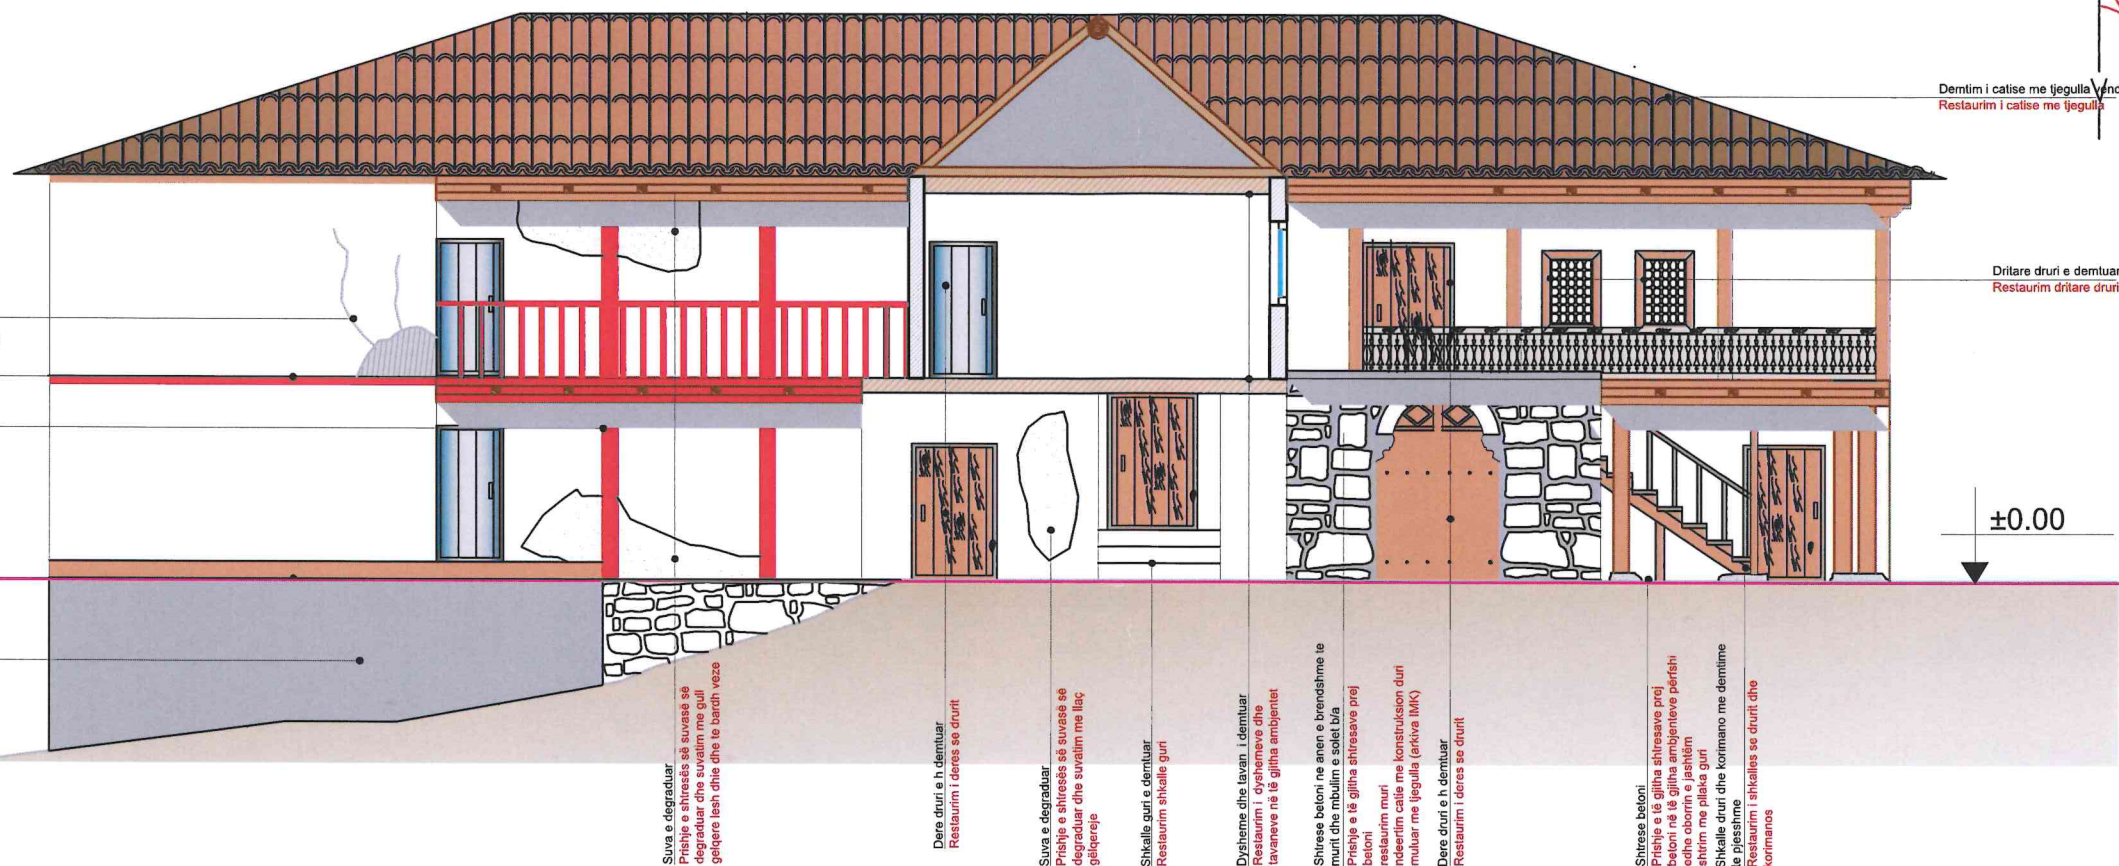
Dermtim i catise me tjegulla **Vendi**  
 Restaurim i catise me tjegulla

**Dritare druri e demtuar**  
**Restaurim dritare druri**

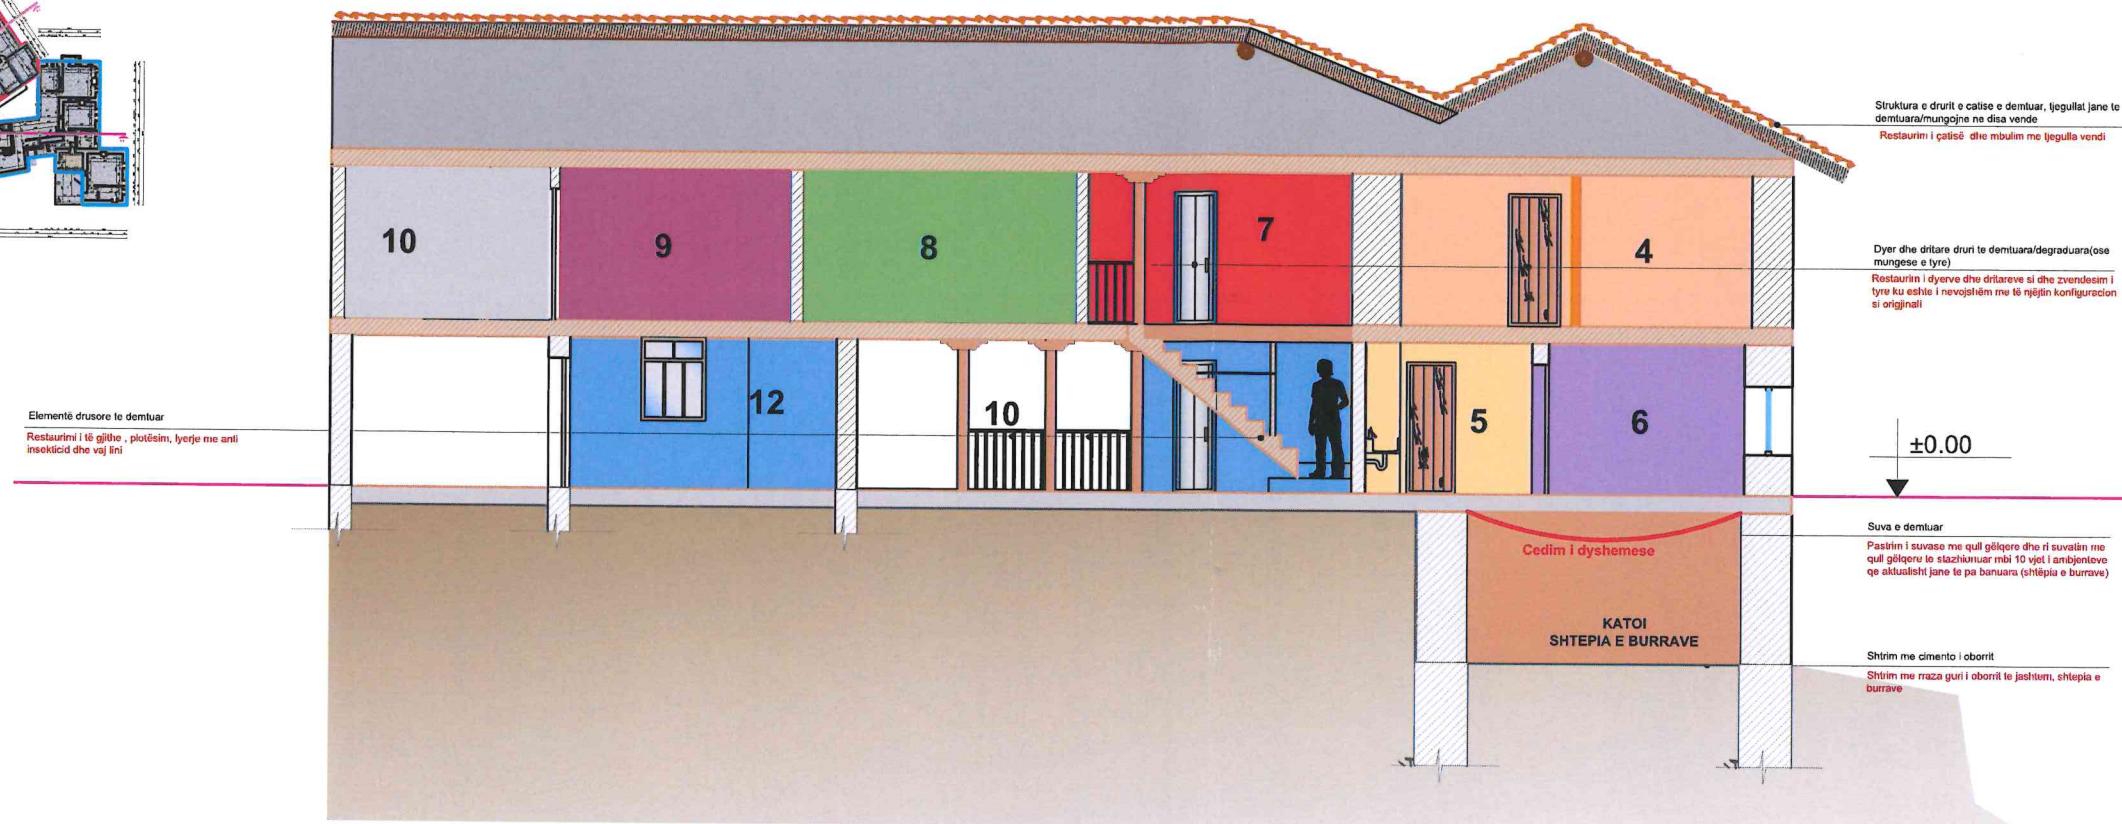
# PROJEKT RISHIKIMI RESTAURIMI I BANESES SE SHEHAJVE, ZERQAN- PRERJA 1-1

Elementë drusore te demtuar  
Restaurimi i të gjithë plotësim, lyerje me anti insekticid dhe vaj lini

Struktura e drurit e çatisë e demtuar, (të gjithë janë të demtuara/mungojnë në dita vende)  
Restaurimi i çatisë dhe mbulim me tregulla vendi

Dyer dhe dritare druri te demtuara/degraduara (ose mungese e tyre)  
Restaurimi i dyerve dhe dritareve si dhe zvendosim i tyre ku është i nevojshëm me të njëjtin konfiguracion si origjinali

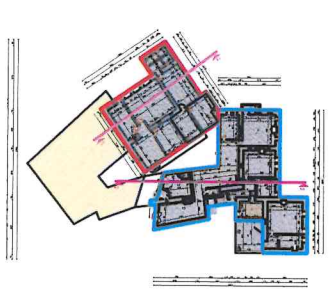
Dyer dhe dritare druri te demtuara/degraduara  
Restaurim i dyerve dhe dritareve si dhe zvendesim i tyre ku eshte i nevojshem  
Sherbetosje dhe bojatisje me gëlqere i të gjithë ambienteve jashte dhe brenda

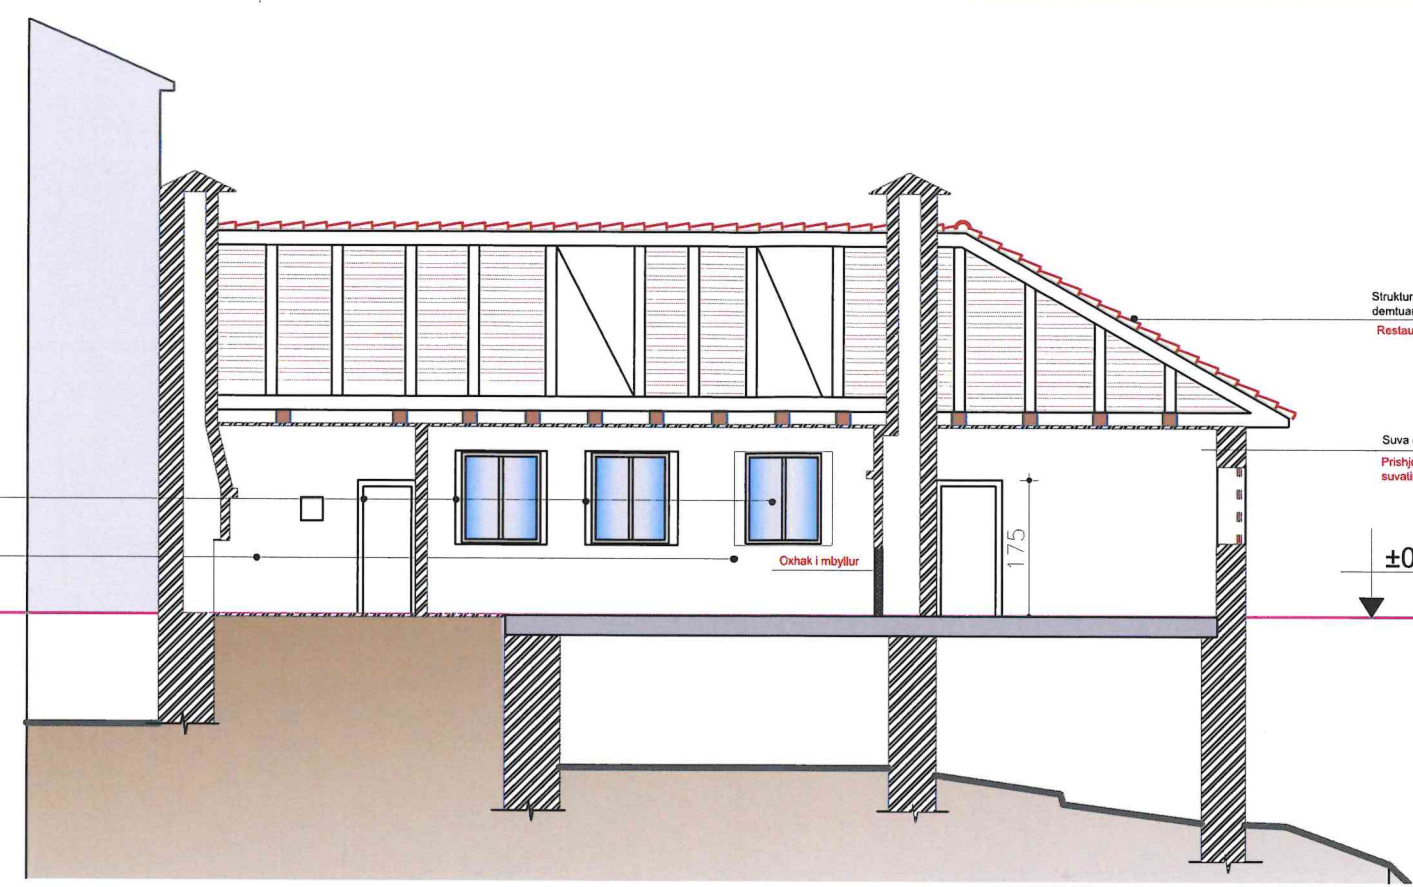
PROJEKT RISHIKIMI RESTAURIMI I BANESES SE SHEHAJVE, ZERQAN- PRERJA 3-3 (Shtëpia e grave)

Struktura e drurit e calise e demtuar, tjegullat jane te demtuara/mungojne ne disa vende  
Restaurim i çatisë dhe mbulim me tjegulla vendi

Suva e demtuar  
Prishje e shtresës së suvasë së degraduar dhe ri suvatim dhe lyerje me gëlqere
