PROJEKT RESTAURIMI I KISHES SE SHEN SERXHIT DHE BAKUT_ HIMARE

**PROJEKT RESTAURIMI I KISHES SE SHEN
SERXHIT DHE BAKUT_HIMARE**

PLANI I DYSHEMESE _EVIDENTIM / NDERHYRJE

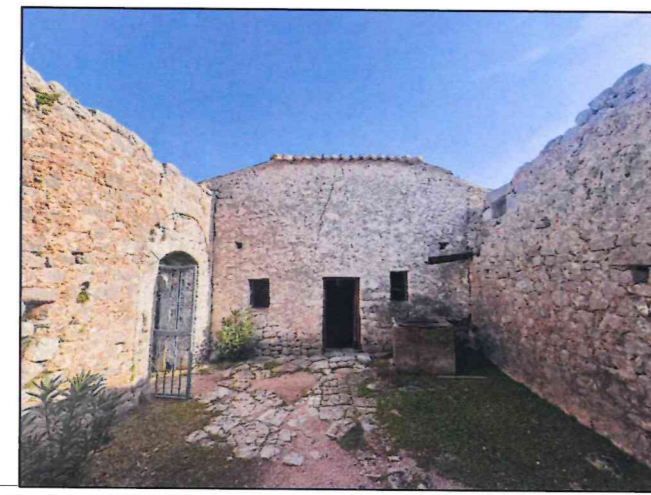
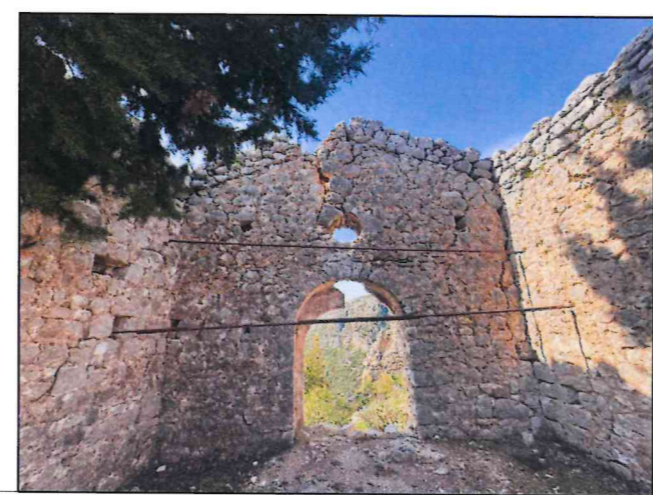
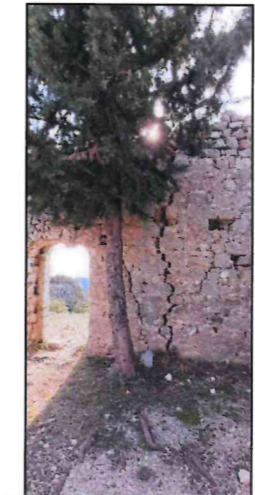
FASADA PERENDIMORE_EVIDENTIM / NDERHYRJE

Carje te thella ne strukturen e murit, dalje nga vertikaltet e murit jug-perendimor
Qepja e muratures me metoden shqep-qep dhe heqja e titantave metalik.

Renie e catise

Ringritje e catise me tjegulla vendi

Demtim i kreut te siperm te muratures

Prishja e muratures se shtuar dhe te demtuar deri ne lartesine e muratures ekzistuese dhe konsolidimi i kreut te muratures per ringritjen e catise se rene.

Degradim i materialit lidhes ne murature si pasoje e shirave nga mungesa e catise

Konsolidim i muratures me ane te injektimit pjese pjese me tuba, fugatim muri

Dhera te grumbulluara ne kohe

Nivelim, sistemim dherash, krijimi i nje pasazhi rotull kishes me plaka guri mbi nje shrese zhavorri 10 cm per largimin e ujerave

Demtim i kreut te siperm te muratures te kembanares

Konsolidim i kreut te muratures me 1-2 cm llac gelqere dhe krijimi i nje strehe me tjegulla vendi

Cmontim i muratures se shtuar dhe te demtuar deri ne lartesine e muratures ekzistuese dhe konsolidimi i kreut te muratures per ringritjen e catise se rene.

Demtim i qemerit te portes, mungese e celesit dhe gureve te hartku te materialit guror

Restaurim qemerit

Mungese e deres se narteksit

F.V. dere druri

Prezence bimesie e ulet e mbire ne murature

Pastrim mekanik nga bimesia e larte dhe e ulet, sperkatje me herbicide, larje pastrim i fasades

Perforcimi i shpatit per te menjanuar shkarjet me ane te rreze mbymbajtes deri sa gjendet bazamenti i shkembit
