### Rishikim Projekt restaurimi

### Restaurimi i Kulles ne fshatin Turan

# Rishikim projekti: Restaurimi i Kulles ne fshatin Turan

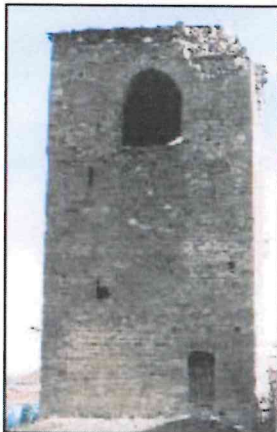
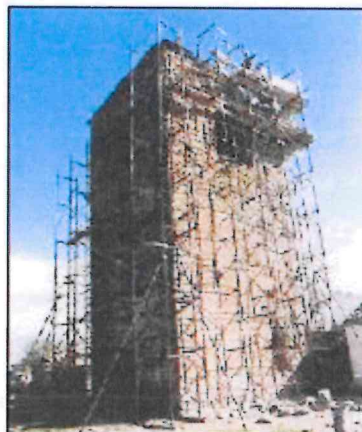
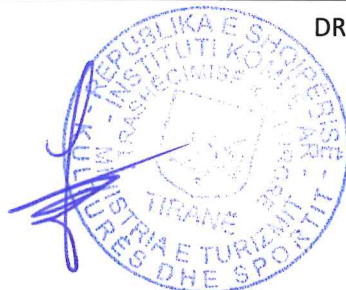
3-Viti 2004 - jane kryer punime restauruese te cilat perfshijne restaurim murature e rrezuar , ndertim skelarie nga jashte dhe ne brendesi, restaurim catie dhe kornizes nen cati, dhe pastrime bimesie. Keto punime jane te dokumentuara me foto si me poshte dhe jane ne vleren 1 000 000 leke. Gjithashtu jane vendosur dhe tiranta metalike unazore ne tre nivele.

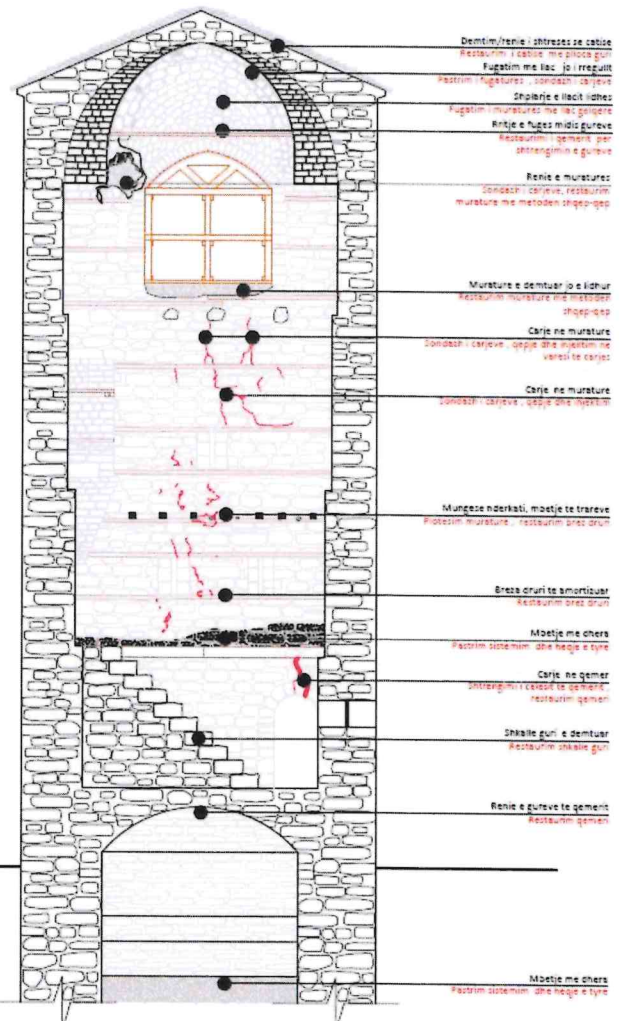
PRERJA 0-0

VEPRIMI GJEROR I TERMETIT

DEMTIMET: CARJE DHE DEMTIME NE KUPOLE

CARJE NE MURATURE

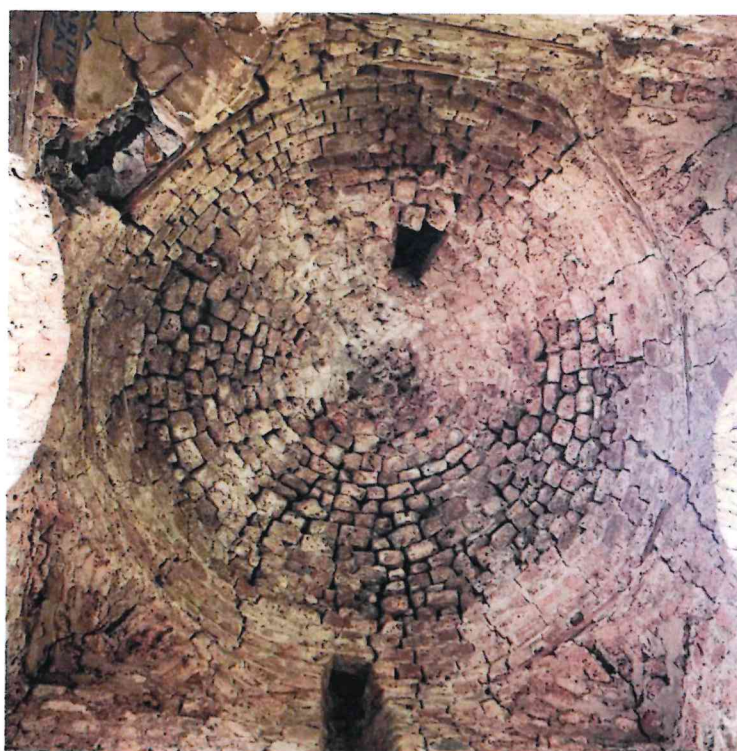
FOTO 2019

*Demtim i brezave te drurit*

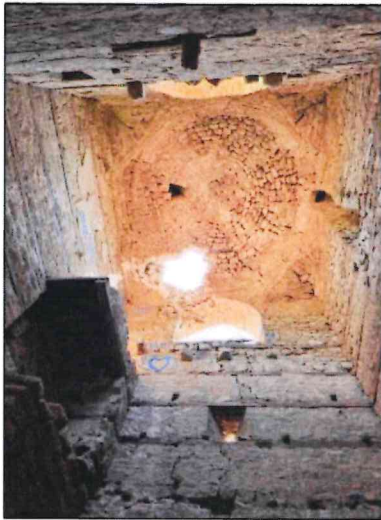
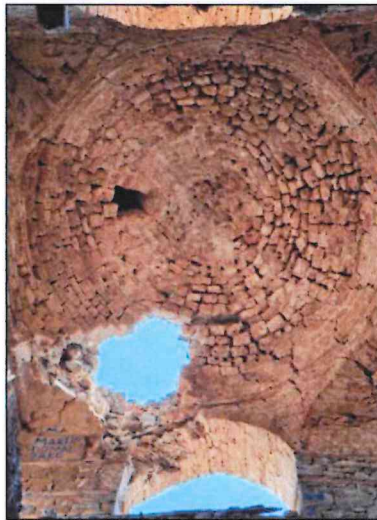
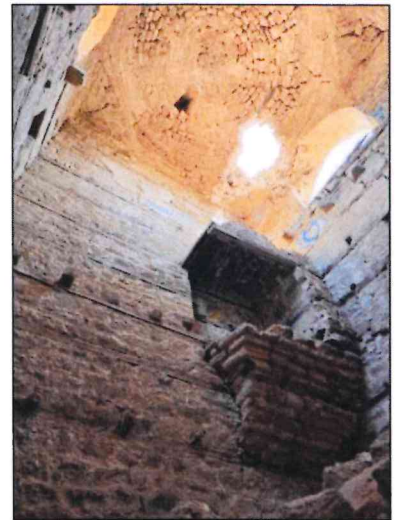
## FOTO TE GJENDJES EKZISTUES TE KUPOLES

Ne kupole kemi shplarje te llacit lidhes dhe carje nga ana e poshtme e saj per kete arsye me vendosjen e skelave dhe zbulimin e catise do behen sondazhe dhe verifikime per carjet dhe ne pjesen e siperme te kupoles , ne baze te sondazheve do behet dhe perforcimi i kupoles , injektimi i carjeve dhe qepje ne qofte se eshte e **nevojshme me lama inoksi**.
